UNIVERSIDADE FEDERAL DO ESPÍRITO SANTO
CENTRO TECNOLÓGICO
PROGRAMA DE PÓS-GRADUAÇÃO EM ENGENHARIA CIVIL

**ANÁLISE DAS MANIFESTAÇÕES PATOLÓGICAS NOS SISTEMAS DE
REVESTIMENTOS EXTERNOS**

Dissertação apresentada ao Curso de Mestrado em Engenharia Civil do Programa de Pós-graduação em Engenharia Civil da Universidade Federal do Espírito Santo, como requisito parcial para obtenção do título de Mestre em Engenharia Civil, área de Construção Civil.

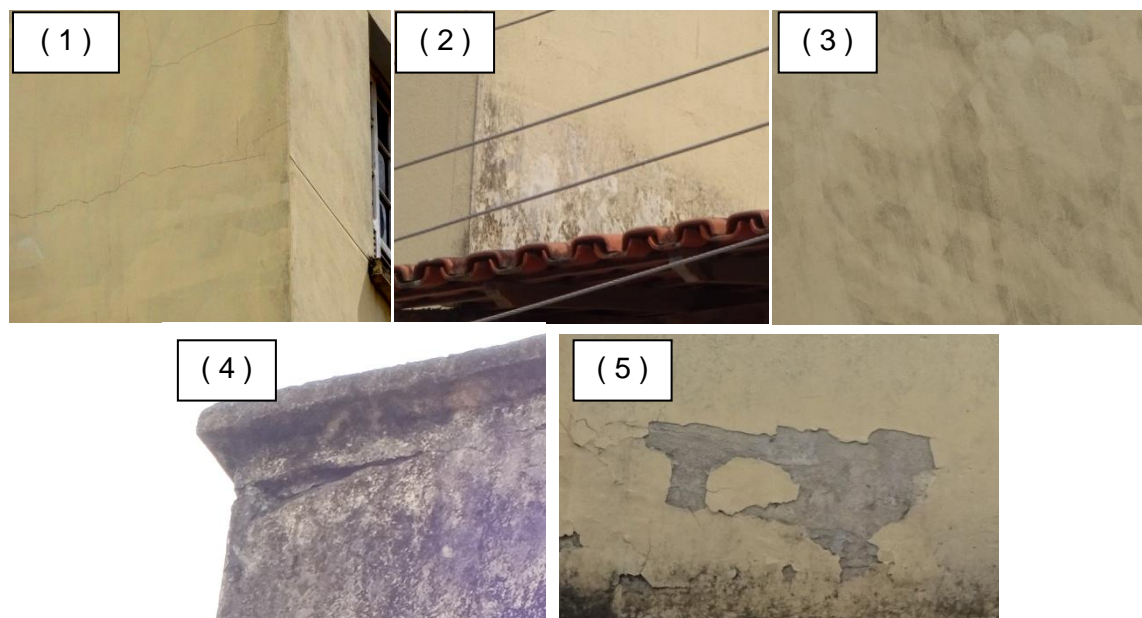
Figura 5.1 – Manifestações patológicas observadas em ARG1

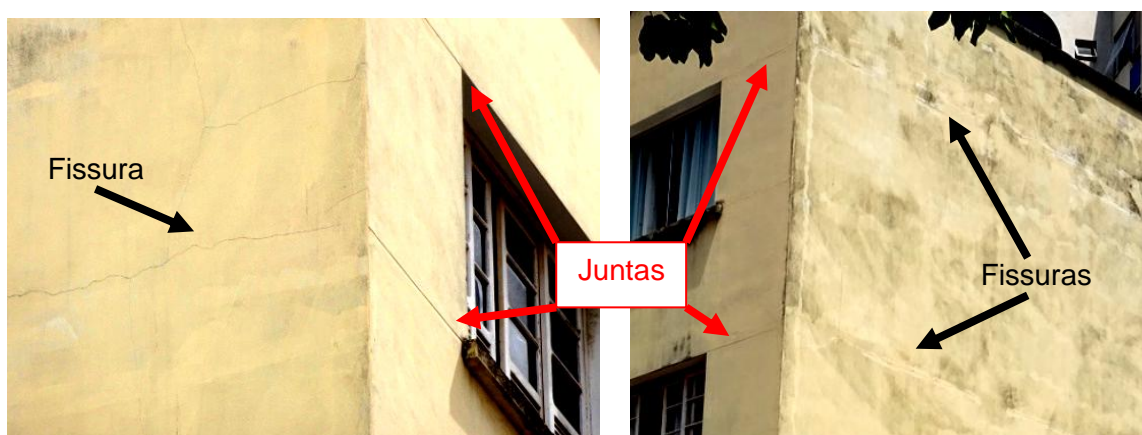
Figura 5.6 – Fissuras horizontais na continuidade das juntas

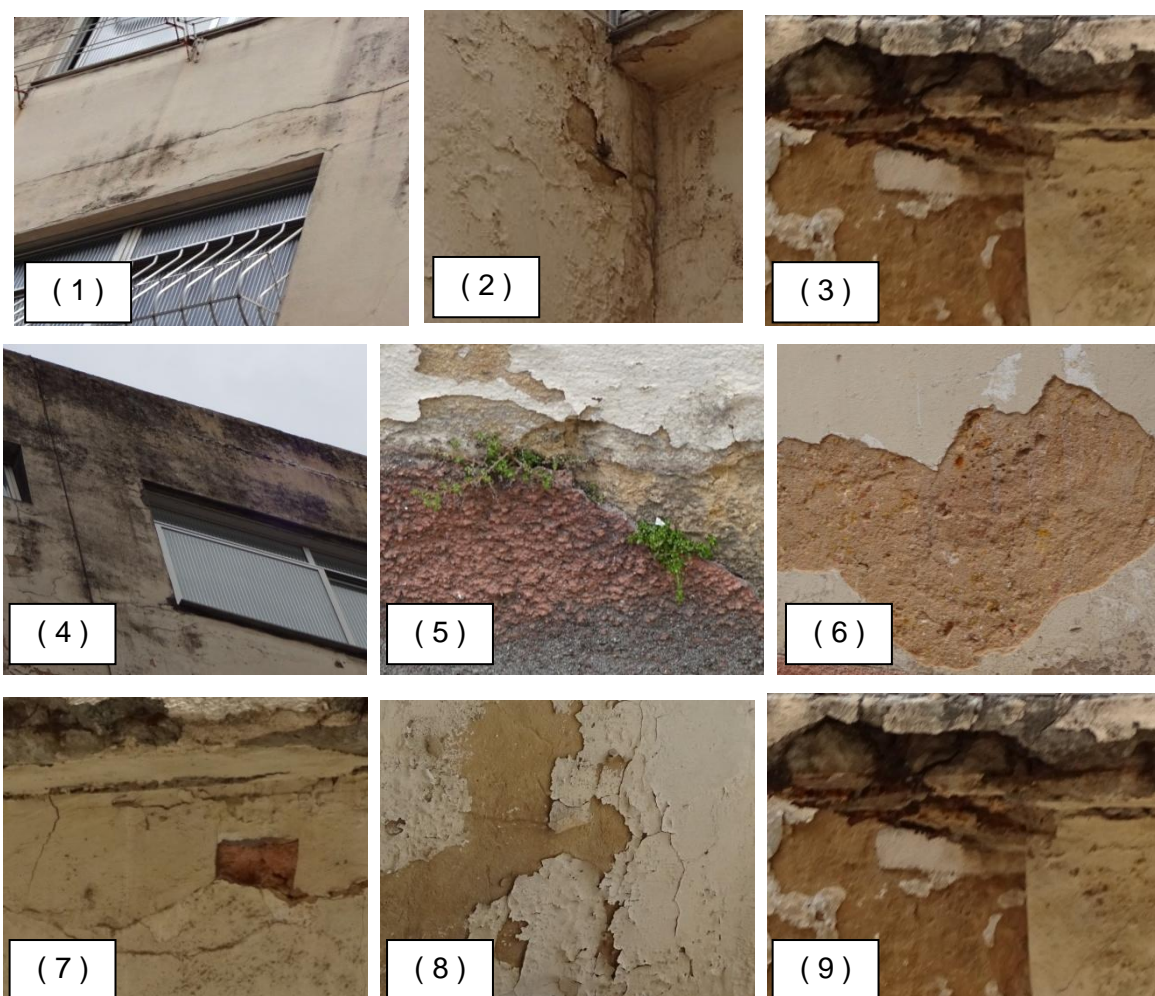
Figura 5.29 – Manifestações patológicas constatadas em ARG2

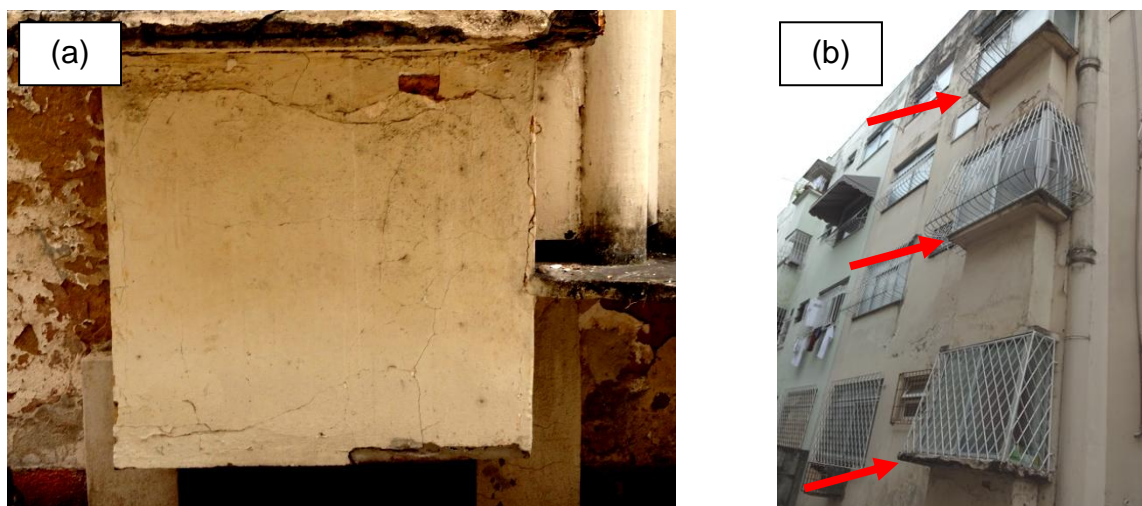
Figura 5.39 – Fissuras em uma sacada e locais de corrosão e desagregação do concreto em ARG2

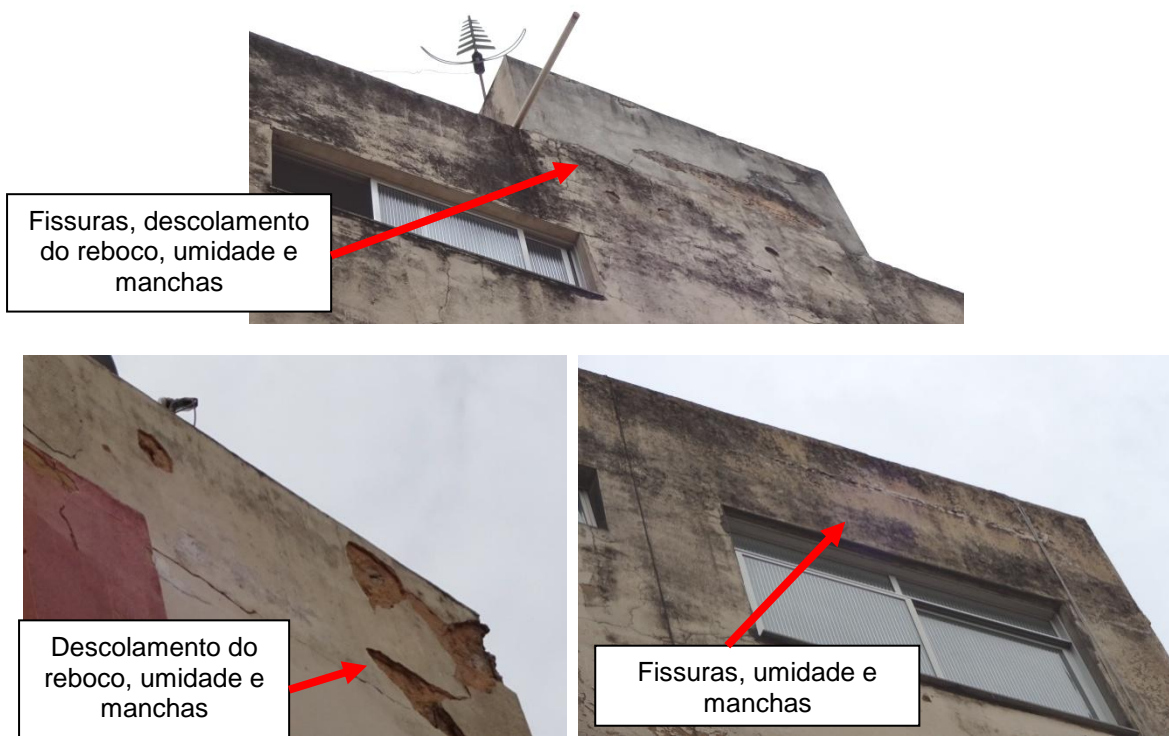
Figura 5.44 – Região do topo nas fachadas de ARG2

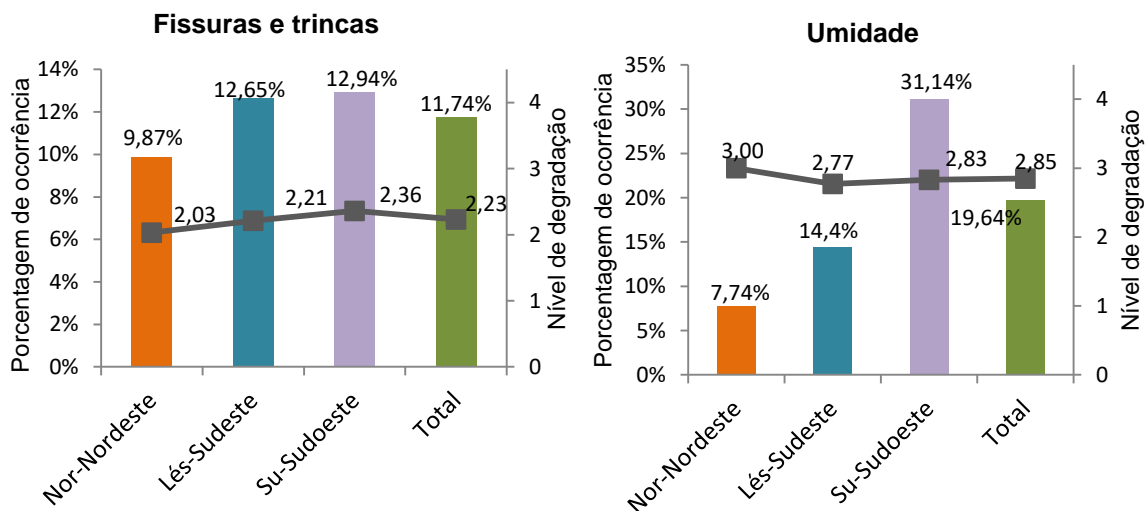
Figura 5.45 – Fissuras e trincas e umidade em ARG2

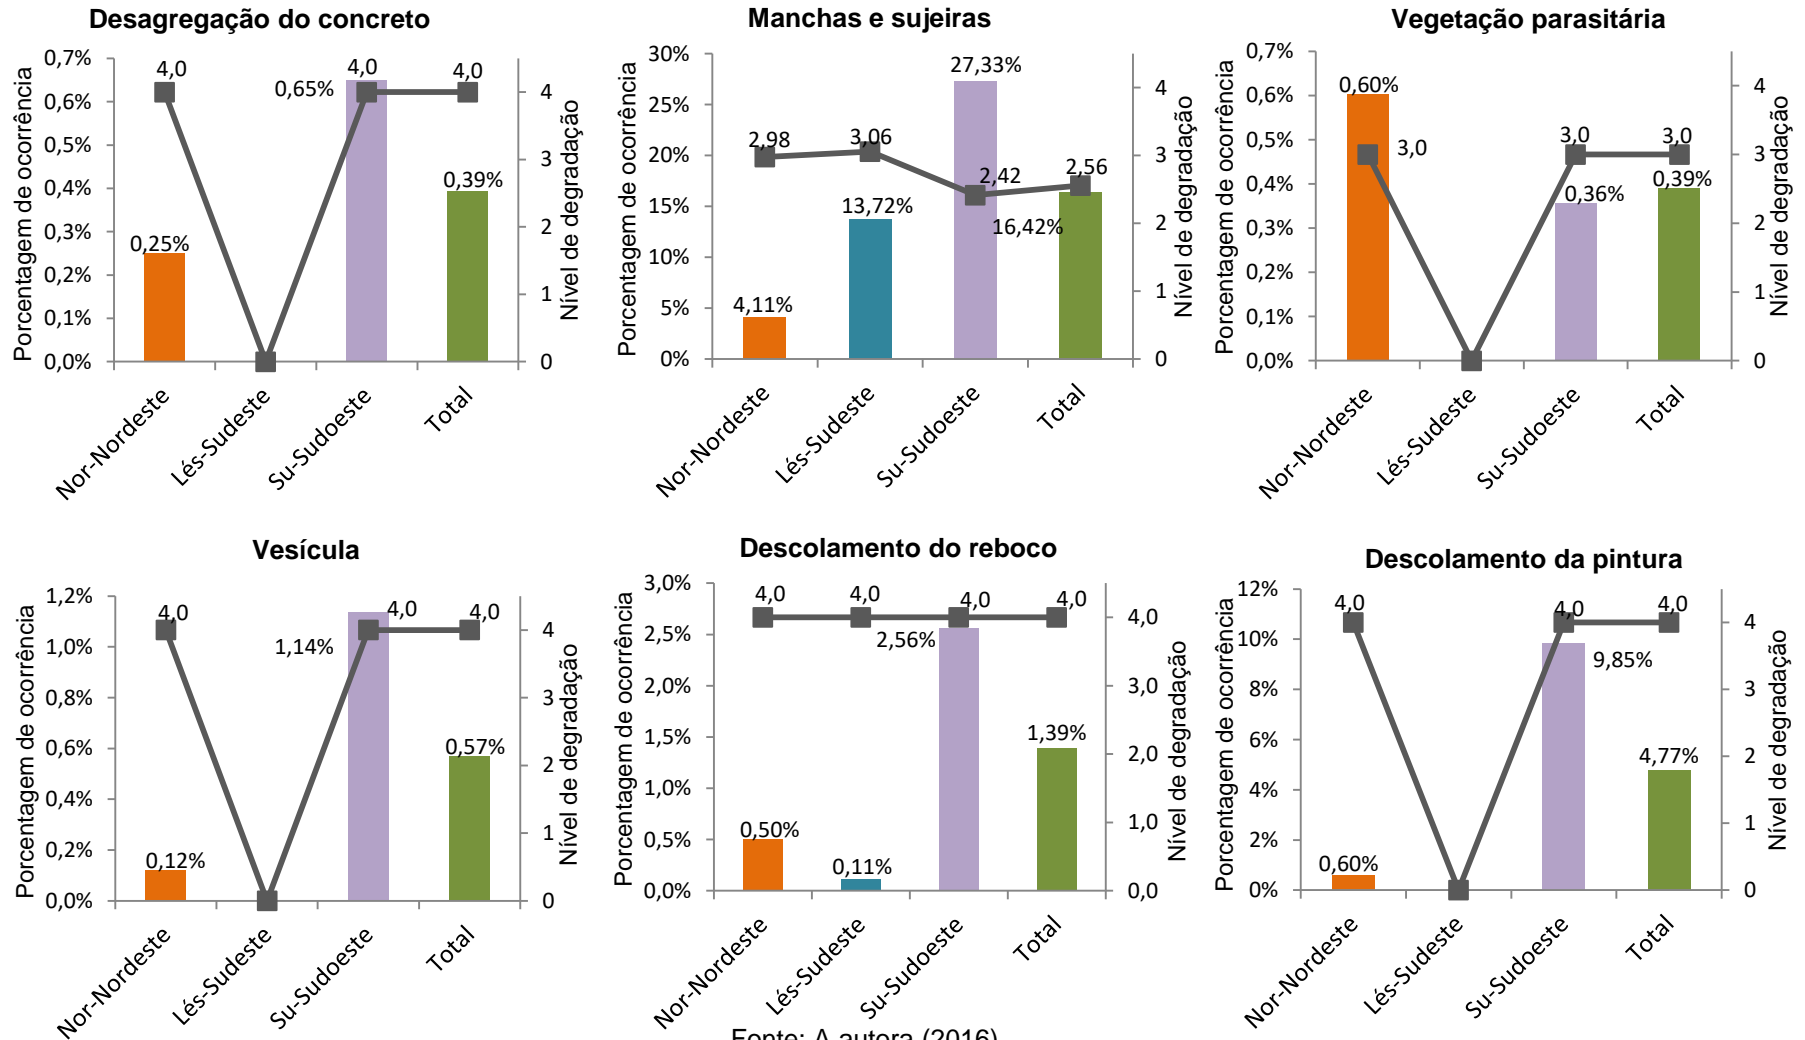
Figura 5.46 – Desagregação do concreto, manchas e sujeiras, vegetação parasitária, vesícula, descolamento do reboco e descolamento da pintura em ARG2

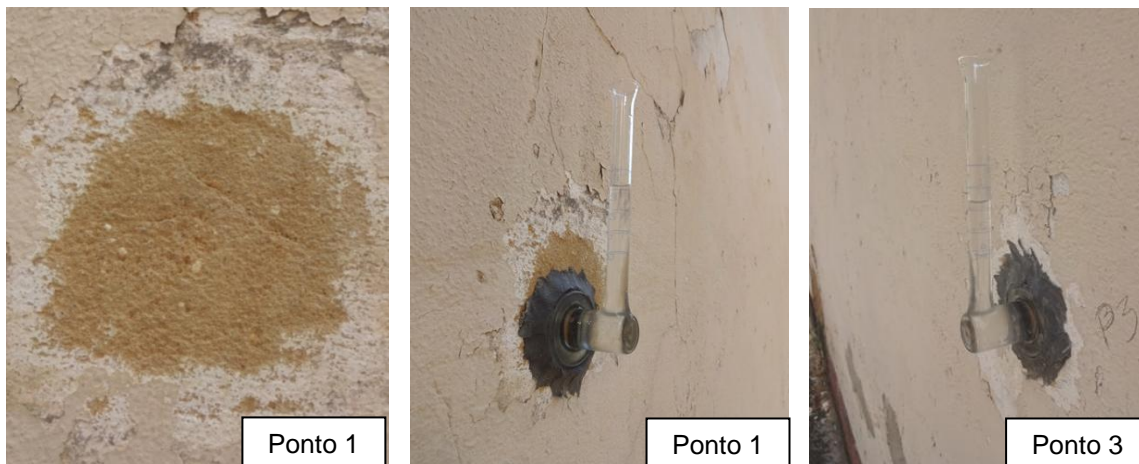
Figura 5.49 – Local de realização do ponto 1 com torrões de argila e microfissuras e método do cachimbo em andamento em ARG2 nos pontos 1 e 3

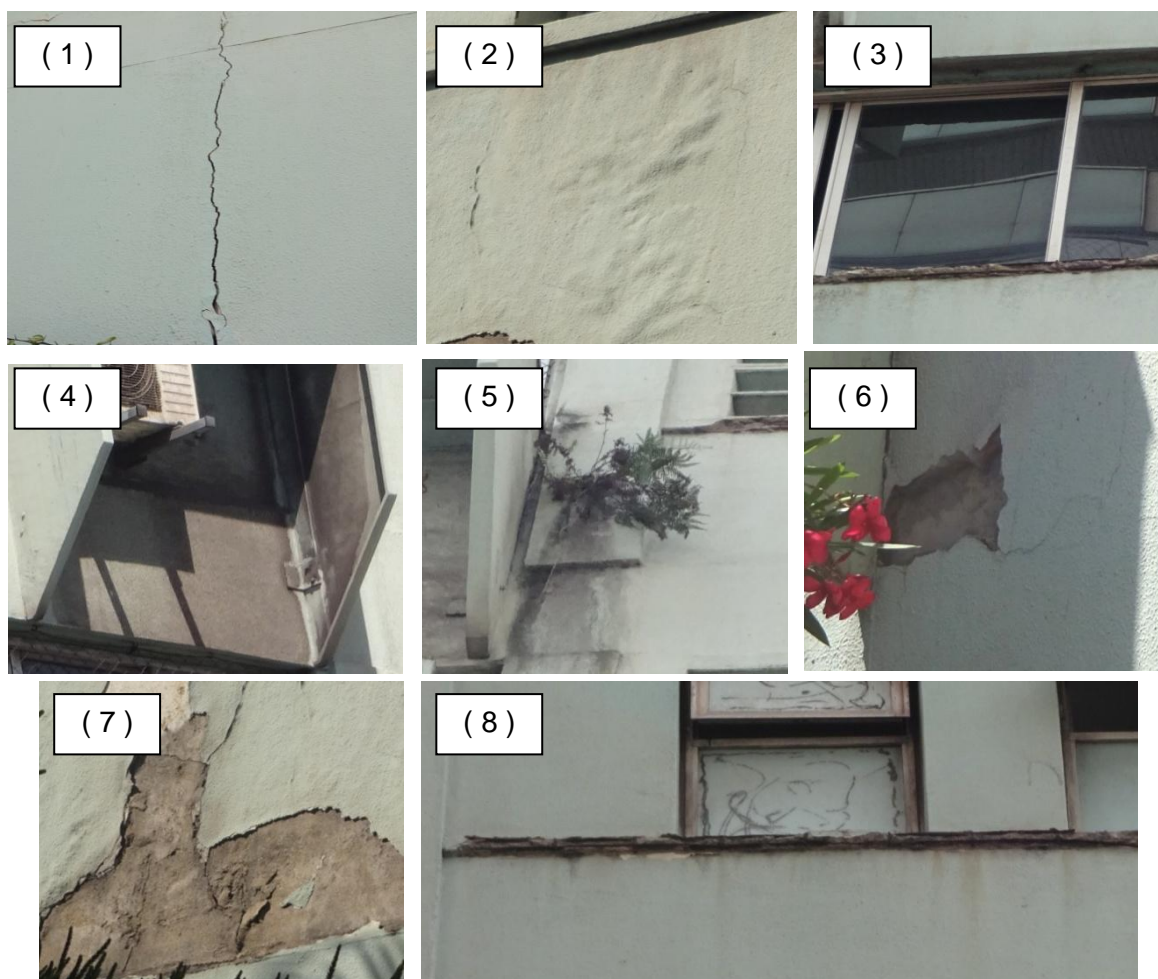
Figura 5.53 – Manifestações patológicas constatadas em ARG3

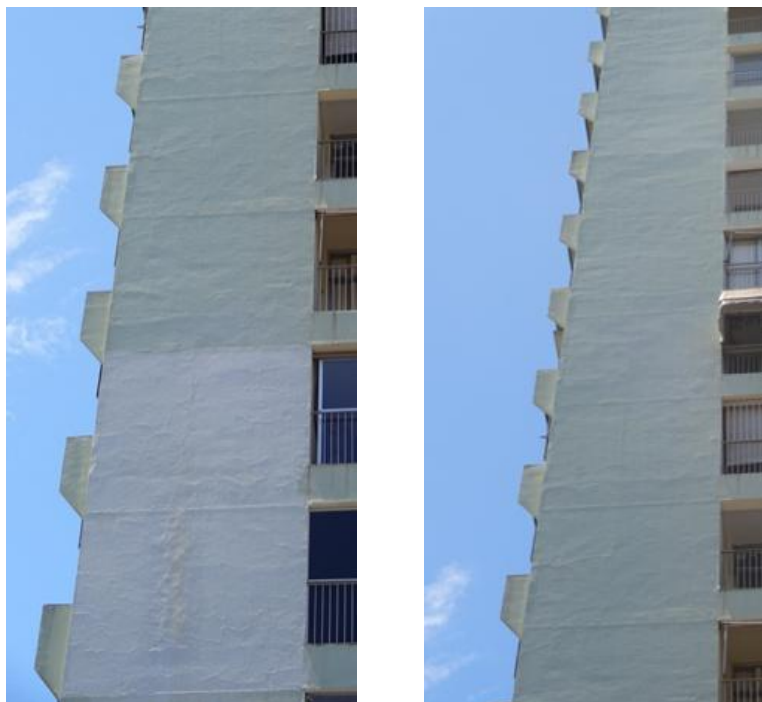
Figura 5.61 – Fissuras na fachada oeste de ARG3

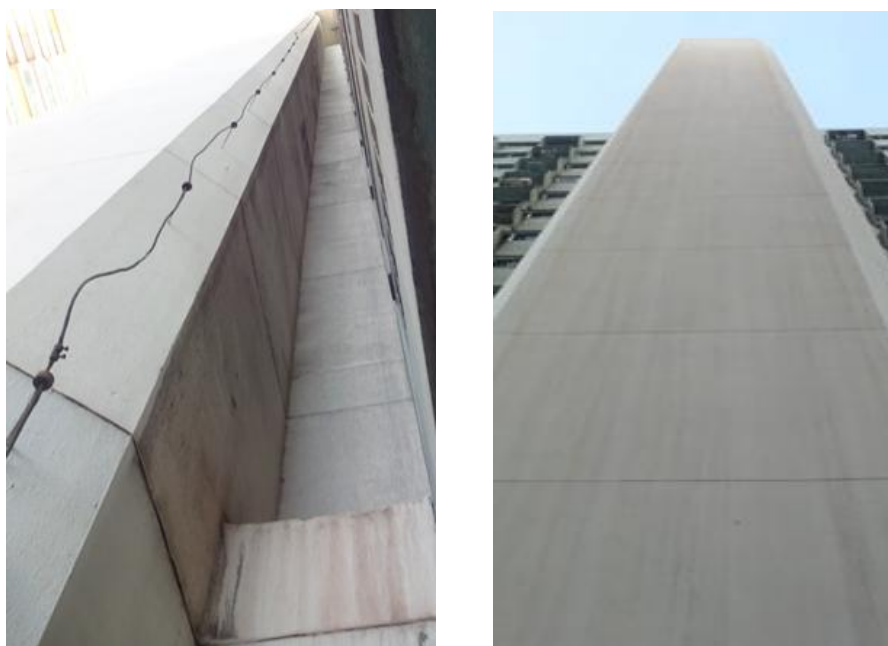
Figura 5.63 – Sujeiras na fachada sul de ARG3

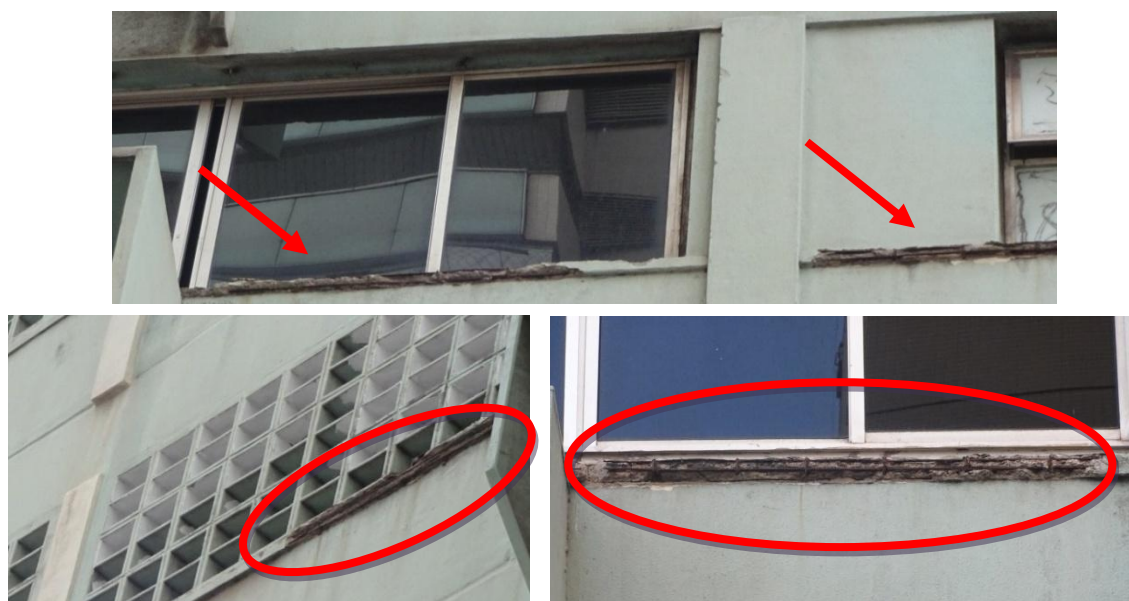
Figura 5.67 – Corrosão das armaduras e desagregação do concreto nas aberturas de ARG3

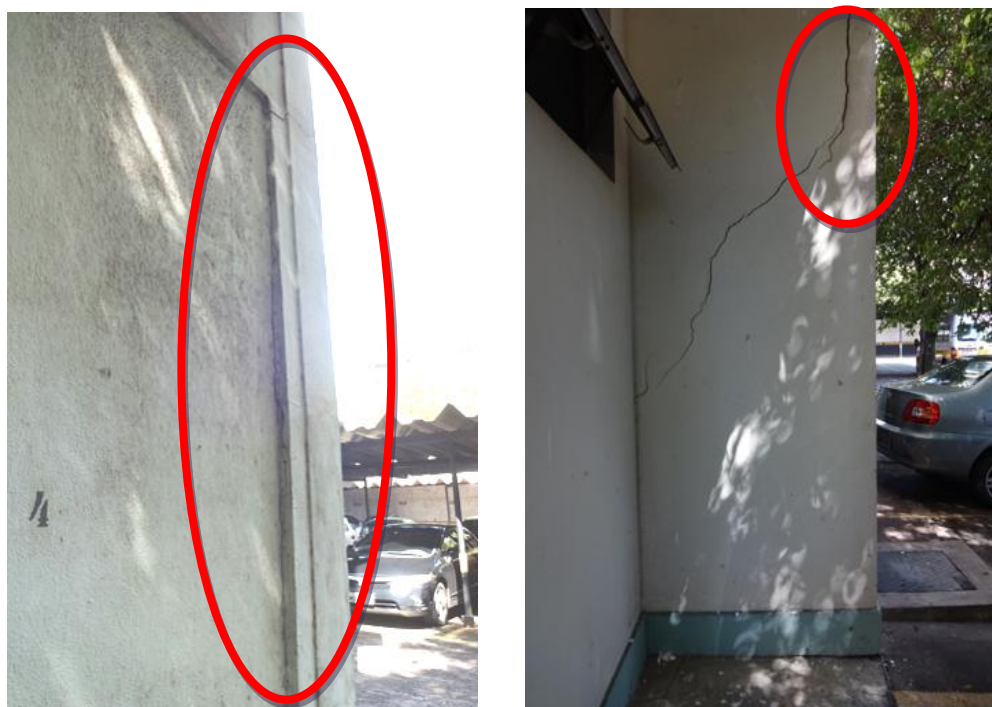
Figura 5.69 – Fissuras nos cantos e extremidades de ARG3 no térreo

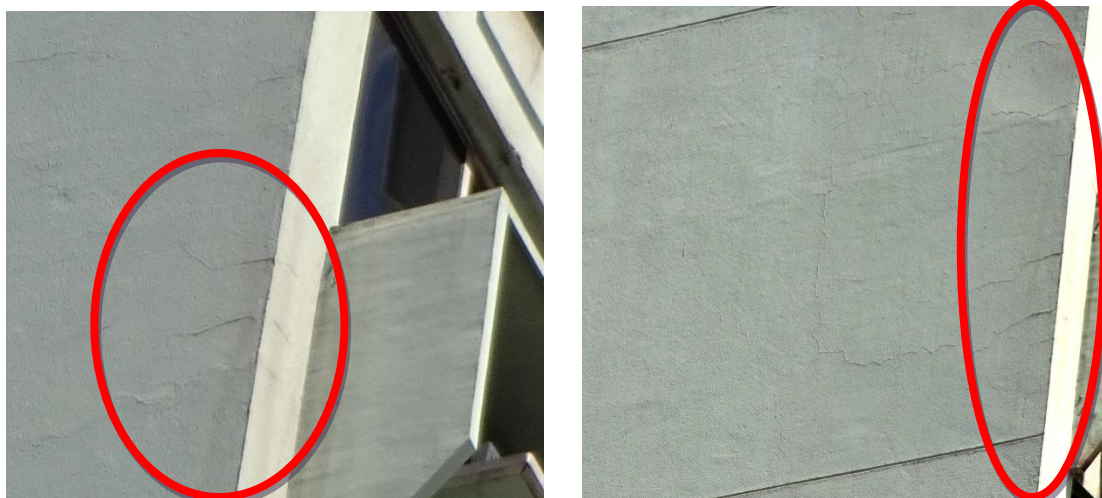
Figura 5.70 – Fissuras nos cantos e extremidades de ARG3

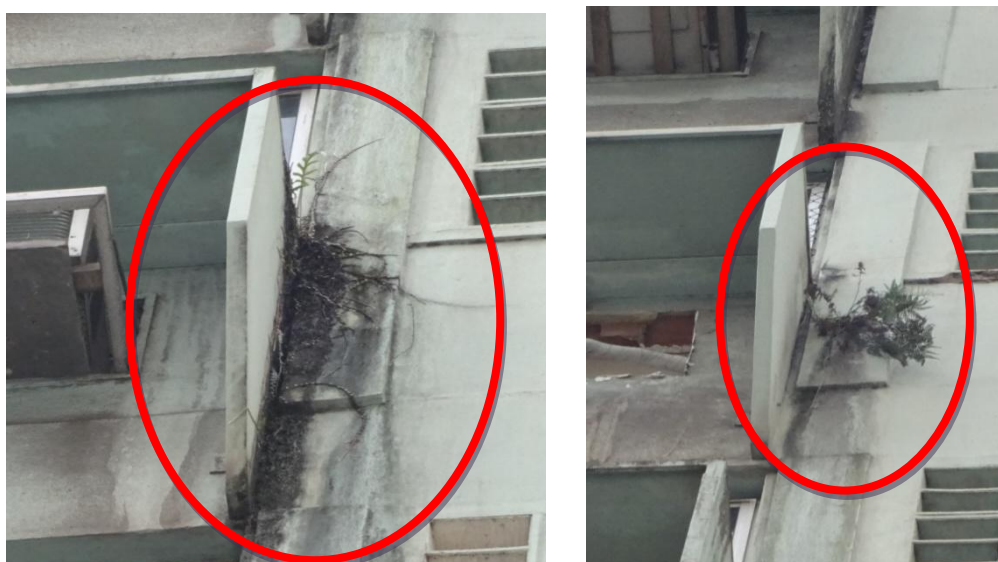
Figura 5.71 – Umidade e vegetação em ARG3

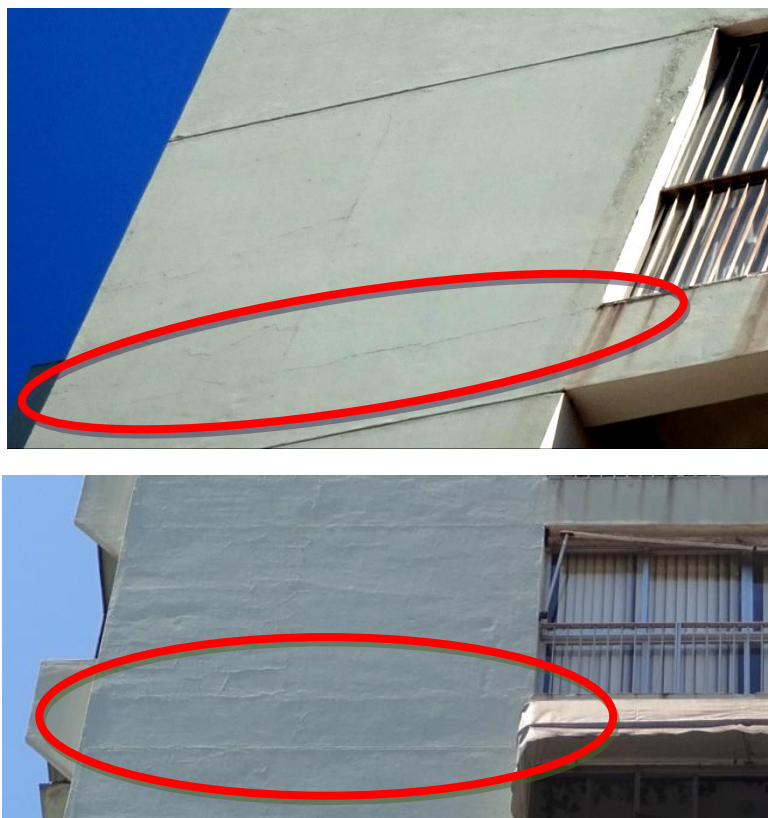
Figura 5.74 – Fissuras na transição entre pavimentos de ARG3

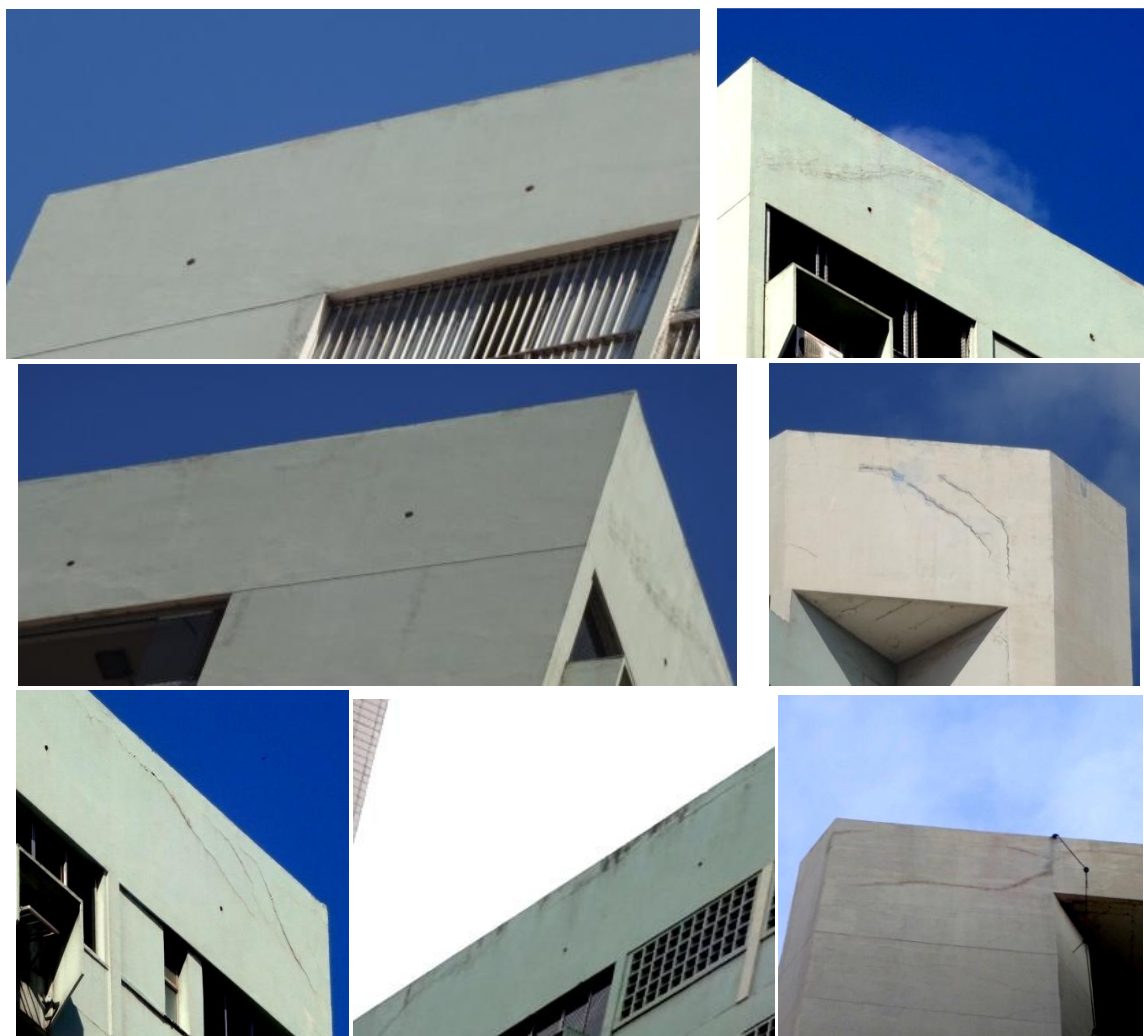
Figura 5.79 – Fissuras, manchas e sujeiras no topo de ARG3

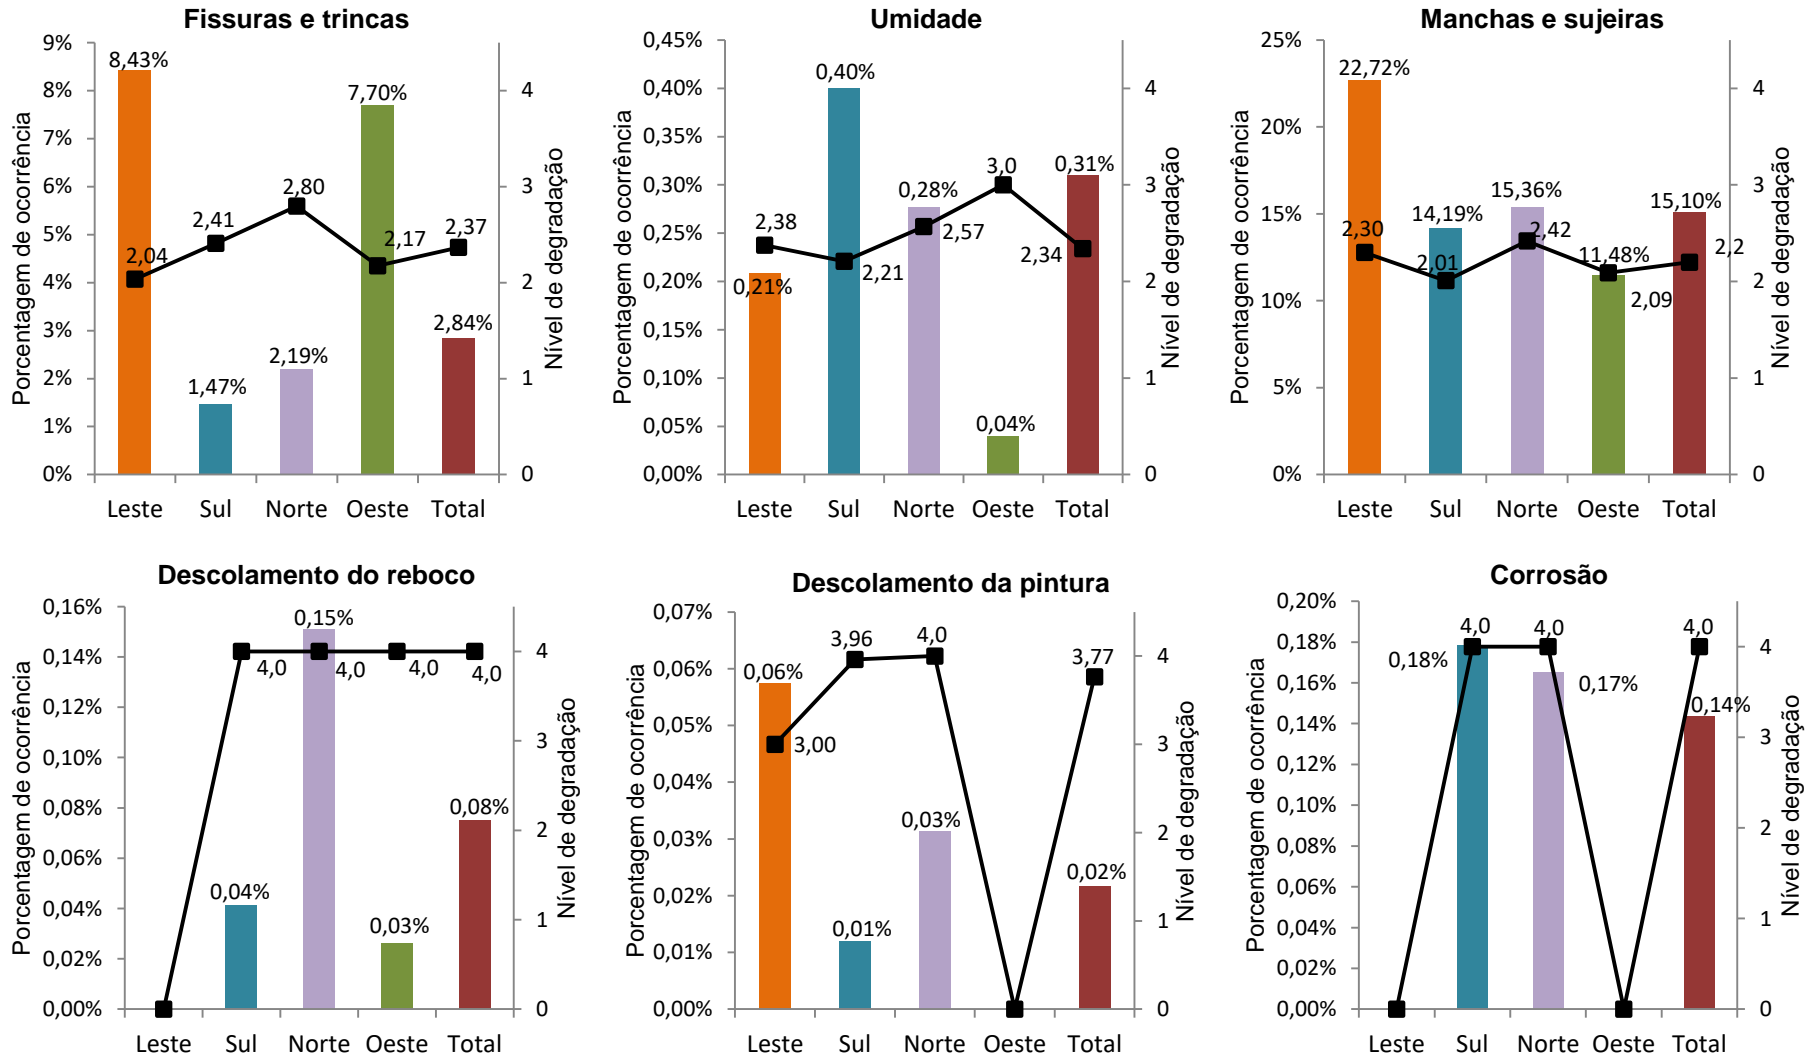
Figura 5.80 – Fissuras e trincas, umidade, manchas e sujeiras, descolamento do reboco ,descolamento da pintura e corrosão em ARG3

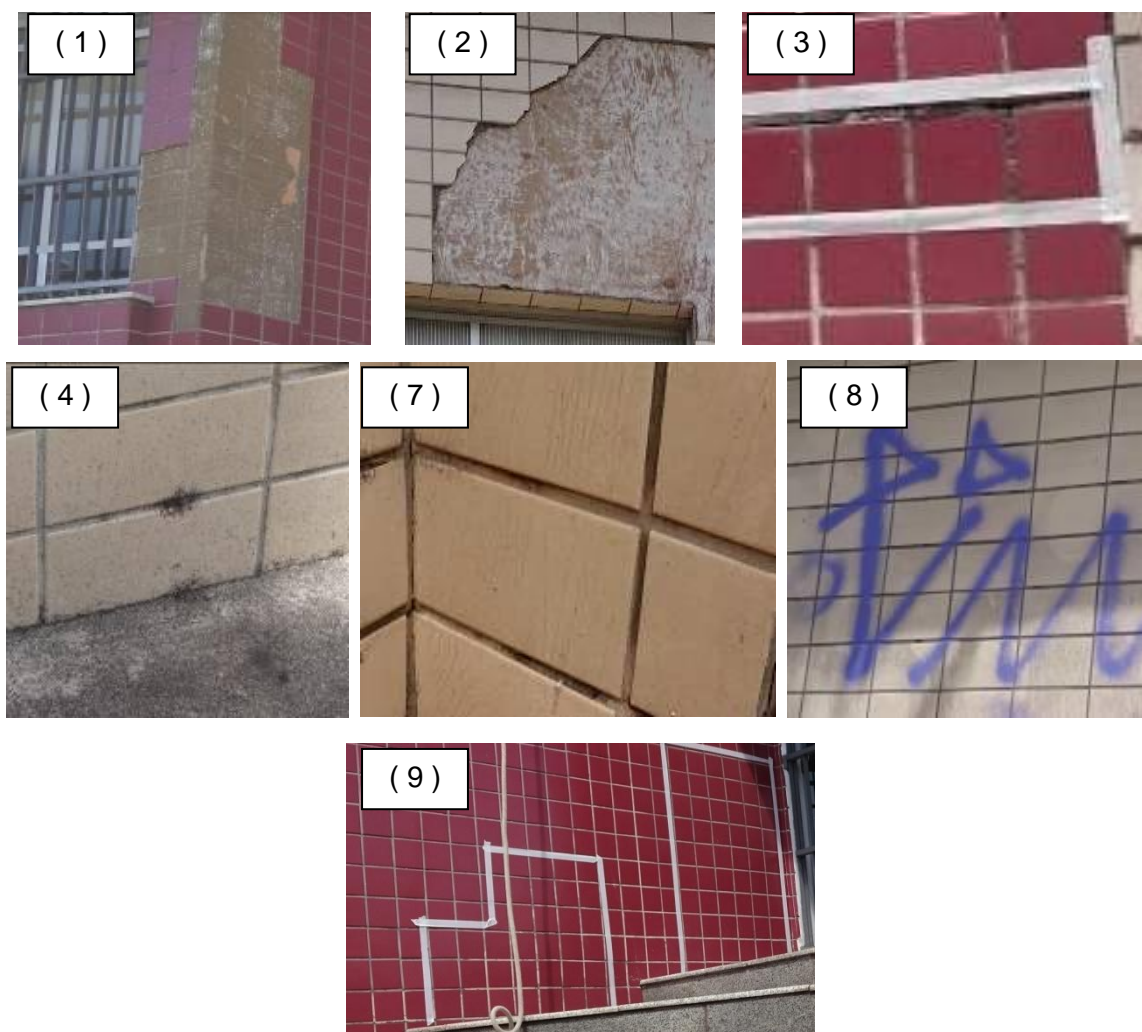
Figura 5.85 – Manifestações patológicas constatadas em CER1

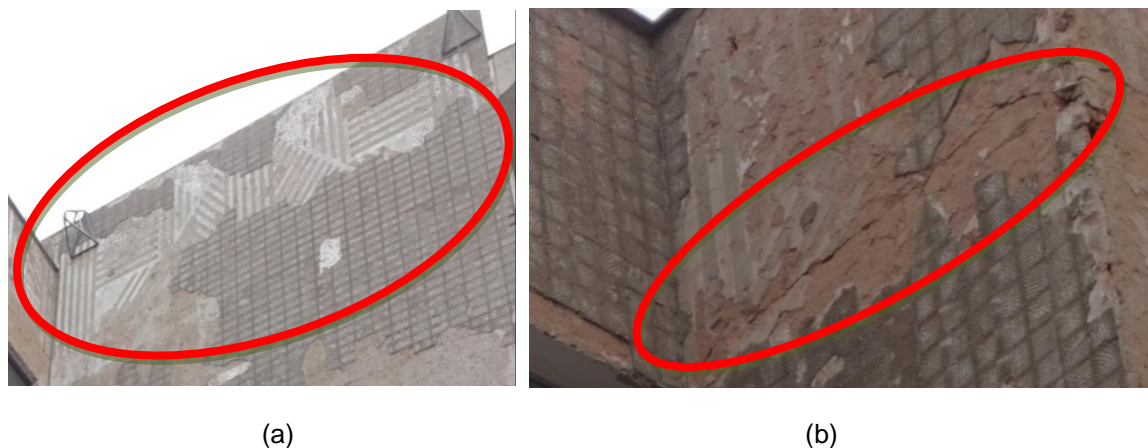
Figura 5.100 – Marcas na fachada e fissura em CER1

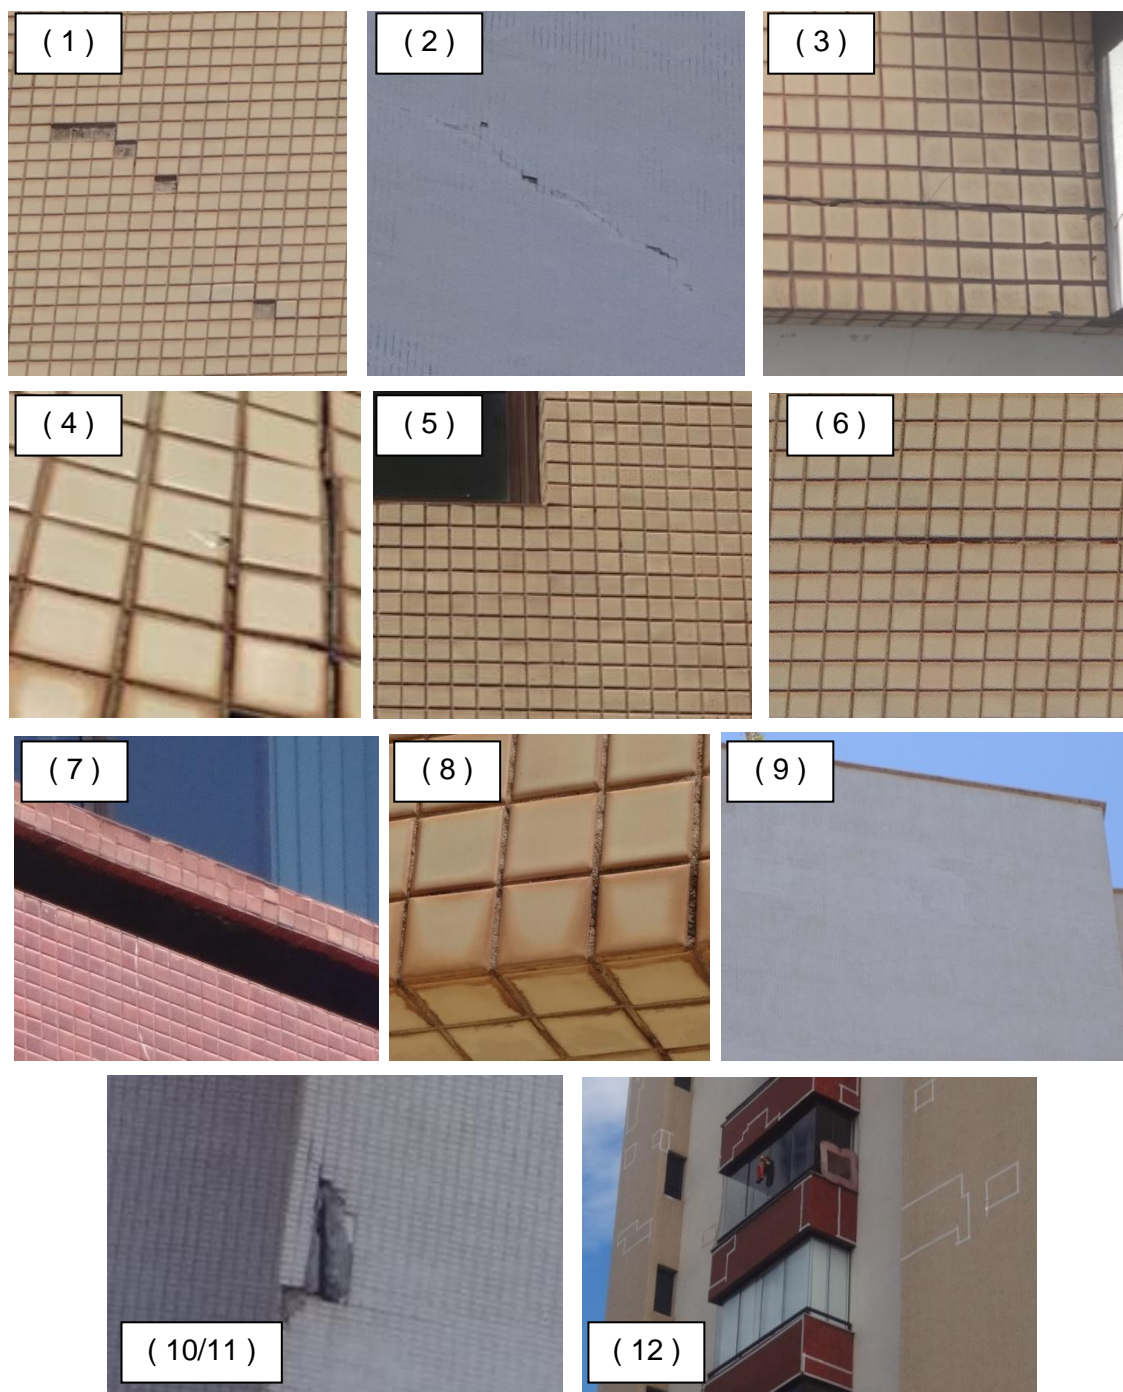
Figura 5.101 – Manifestações patológicas constatadas em CER2

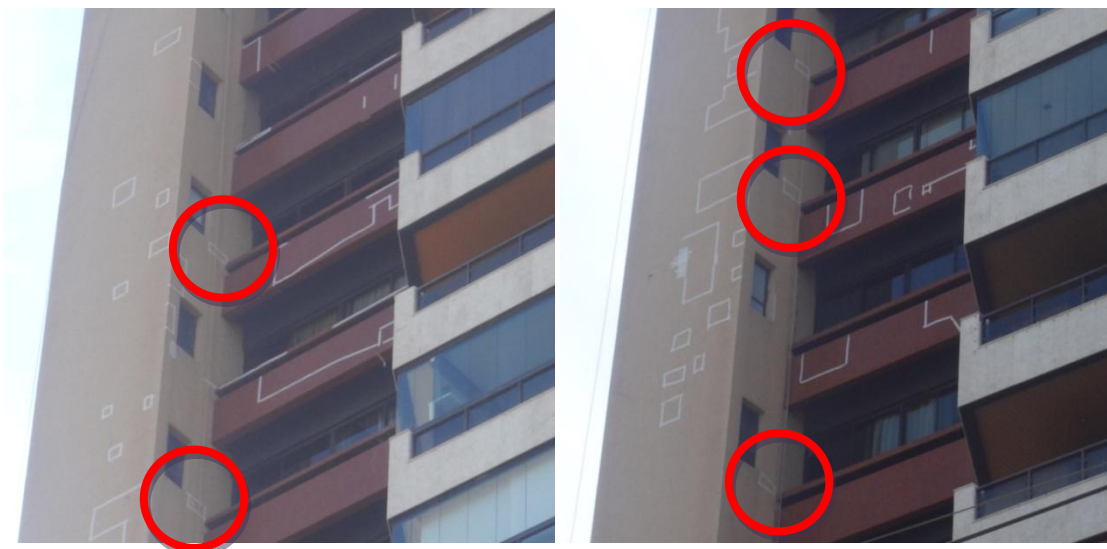
Figura 5.117 – Fissuras na argamassa nos locais de desprendimento cerâmico

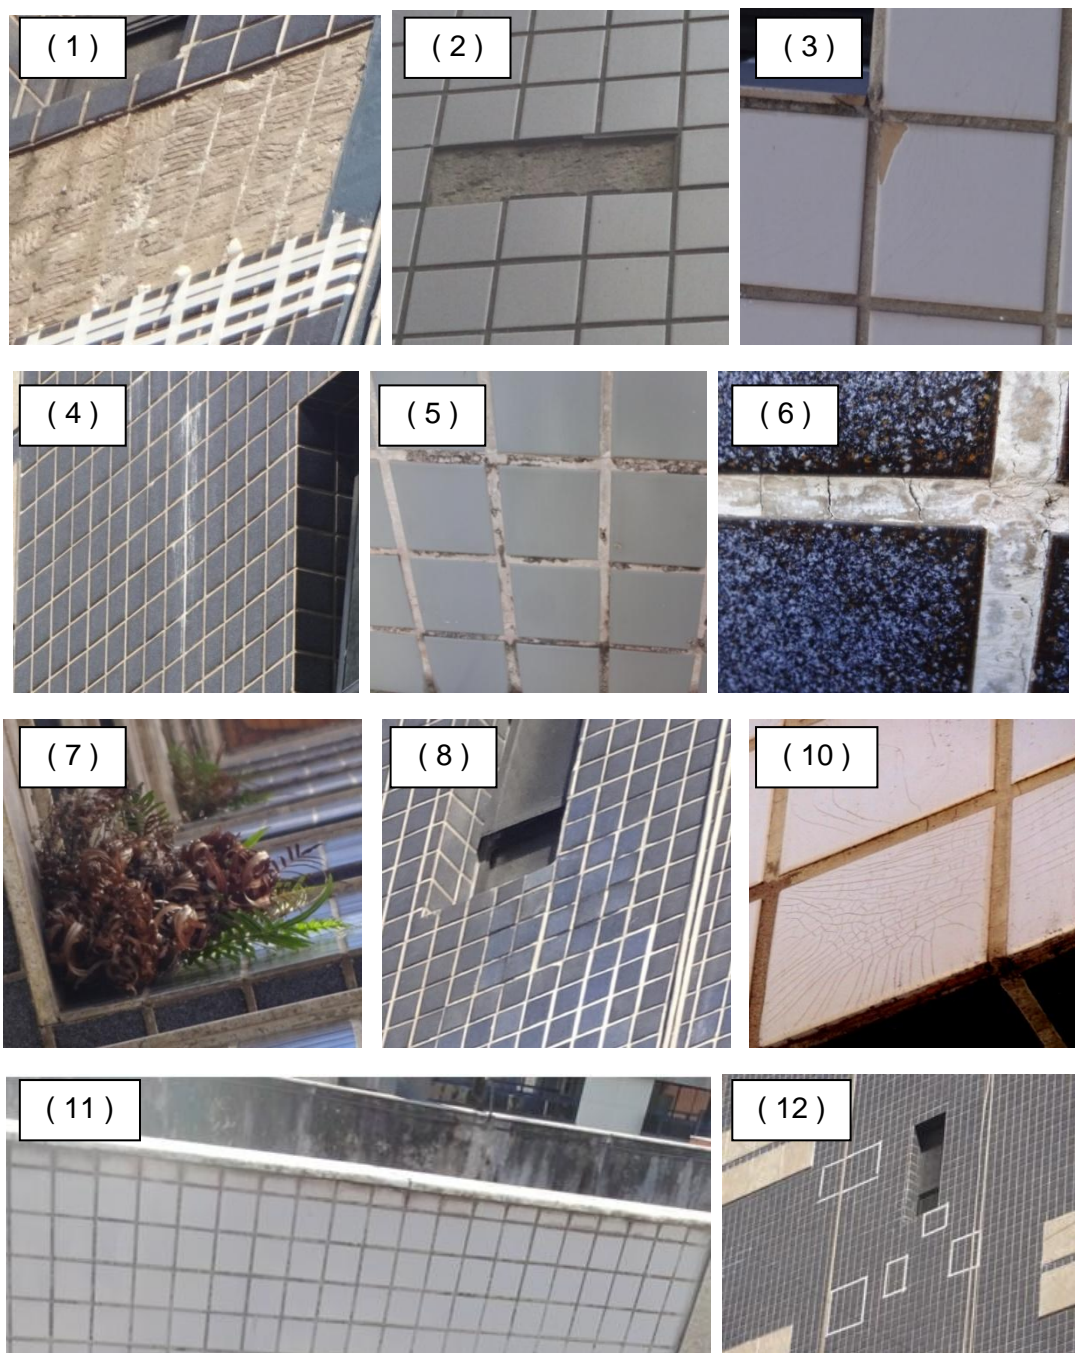
Figura 5.127 – Manifestações patológicas constatadas em CER3
