**Avaliação da adequação de sistemas construtivos em  
madeira na produção de edificações em ilhas oceânicas:  
estudos de caso no Atol das Rocas e nos Arquipélagos de  
Fernando de Noronha e de São Pedro e São Paulo.**

Dissertação apresentada ao Programa de Pós-Graduação em Engenharia Civil da Universidade Federal do Espírito Santo, como requisito parcial para a obtenção do Grau de Mestre em Engenharia Civil, na área de concentração Construção Civil.

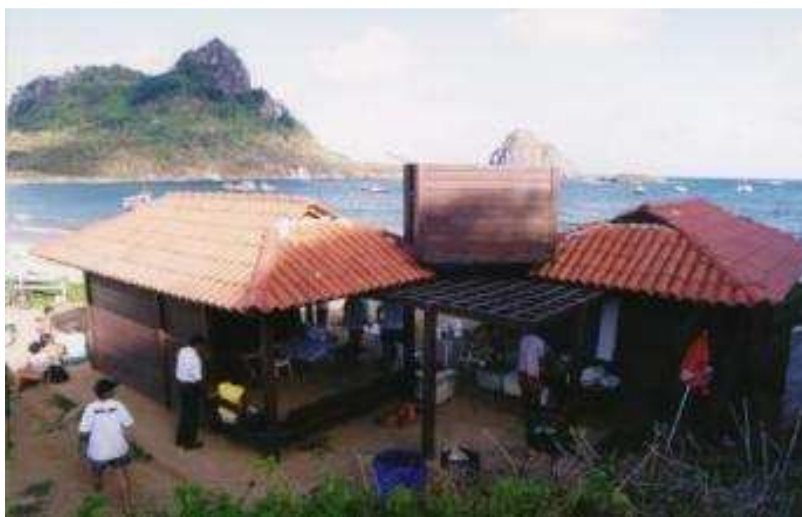
**Figura 8: PIC do Modelo Completo instalado na Praia do Sueste. Fonte da imagem: ALVAREZ (2001b, p. 15)**

| MODELO | USO/DIMENSÕES |
|---|---|
| Completo | Lanchonete, sala de fiscalização, loja, sanitários, descanso e mesas externas. Área aproximada = 60 m <sup>2</sup> (Figuras 8 e 9). |

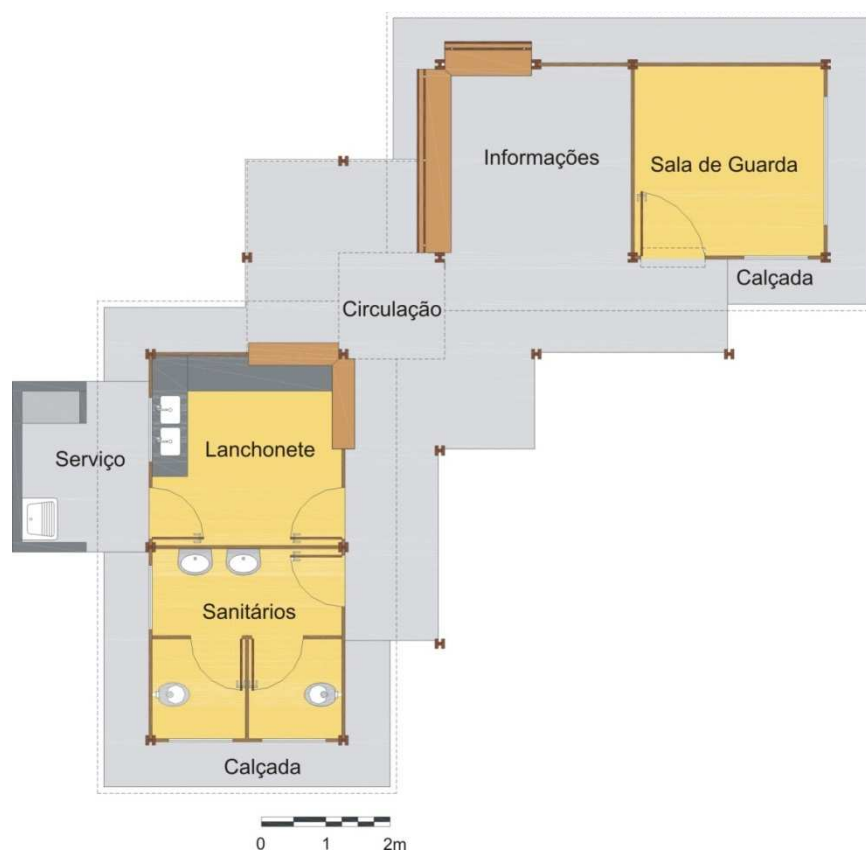
**Figura 9: Planta Baixa de um PIC Modelo Completo. Fonte: Adaptado a partir de Alvarez et al. (1997).**

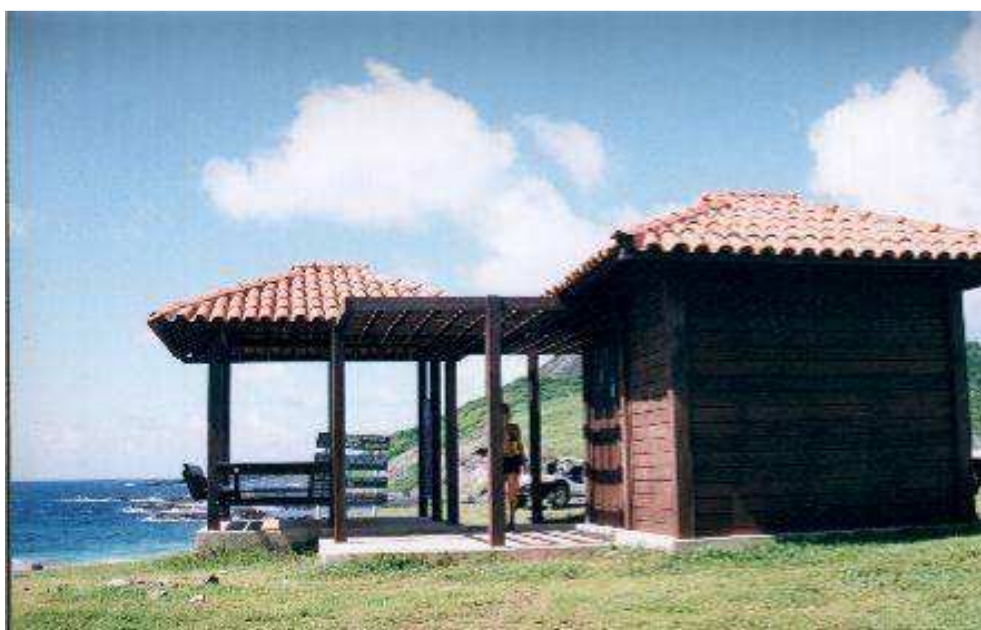
**Figura 10: PIC do Modelo Duplo instalado na Praia da Caieira. Fonte: ALVAREZ (2001b, p. 16)**

| MODELO | USO/DIMENSÕES |
|---|---|
| Duplo | Fiscalização e descanso. Área aproximada = 32 m <sup>2</sup> (Figura 10). |

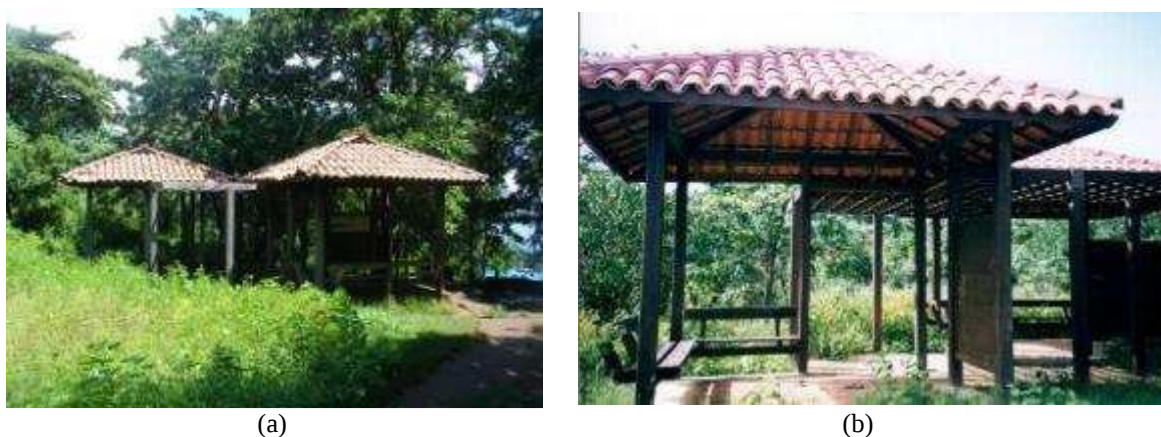
(a) (b)  
**Figura 11:** em (a) PIC do Modelo Descanso Duplo. Quiosque de descanso da Praia do Sancho; e em (b), vista aproximada do mesmo PIC. Fonte da imagem b: Cristina Engel de Alvarez.

| MODELO | USO/DIMENSÕES |
|---|---|
| Descanso duplo | Descanso. Área aproximada = 32 m <sup>2</sup> (Figura 11) |

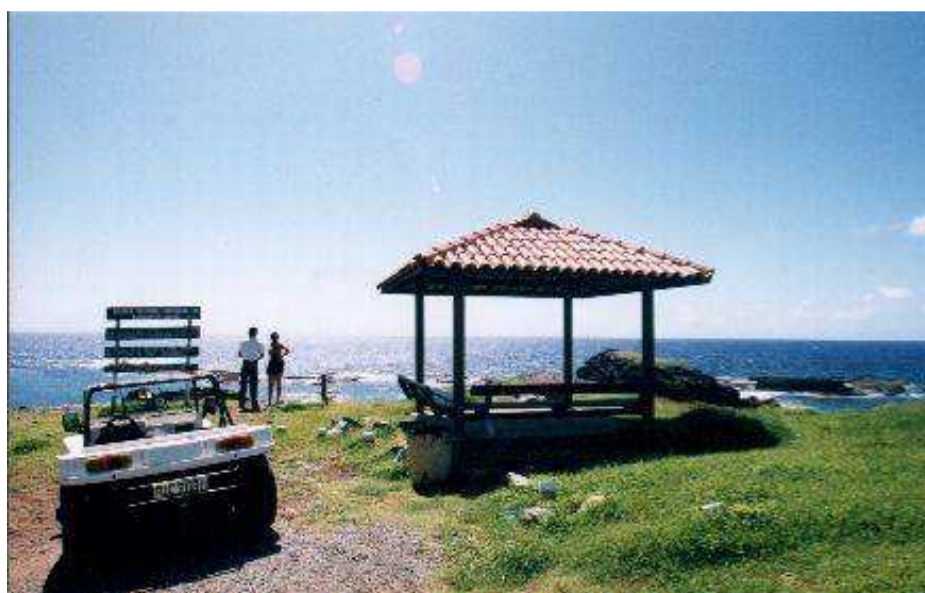
**Figura 12:** PIC do Modelo Descanso Simples instalado no Mirante do Buraco da Raquel. PARNAMAR-FN. Fonte: ALVAREZ (2001b, p. 17).

| MODELO | USO/DIMENSÕES |
|---|---|
| Descanso simples | Descanso. Área aproximada = 16 m <sup>2</sup> (Figura 12). |

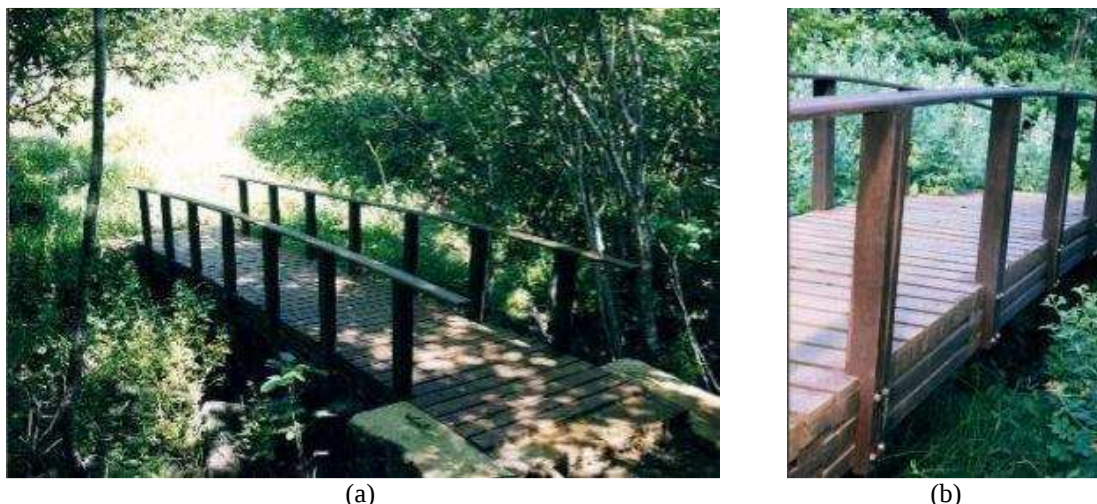
O desenho desenvolvido para as pontes do Parque, conforme Alvarez (2001b), buscou conferir leveza ao projeto e estabelecer relação com os demais equipamentos do Parque. A técnica construtiva observou também a necessidade de execução sem equipamentos e mão-de-obra especializada, com um mínimo de impacto no ambiente (Figura 13).

Figura 13: Em (a) modelo de ponte desenvolvido para o PARNAMAR-FN, localizado na trilha Sancho-Mirante dos Golfinhos; e em (b), detalhe da estrutura e guarda-corpo. Fonte: ALVAREZ (2001b, p.14).

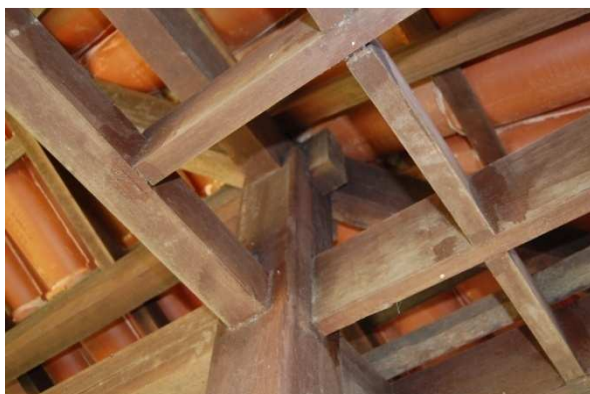
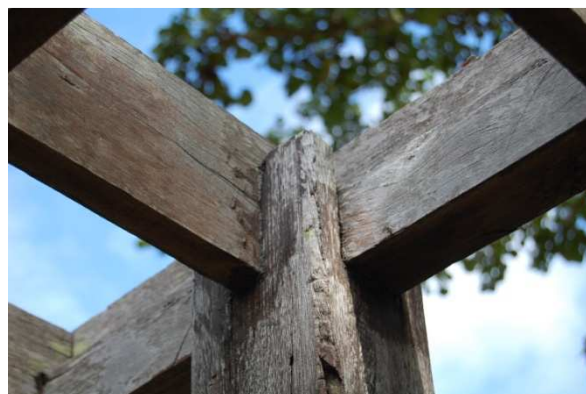
Em relação ao critério segurança estrutural, nos modelos avaliados, apesar de não terem passado por nenhuma ação de conservação e de estarem constantemente sob ação da névoa salina, o que se observou na avaliação técnica foi que as peças de madeira mais abrigadas das chuvas e da umidade ascendente do solo apresentam-se em estado satisfatório, principalmente pilares, peças de vedação das paredes e madeiramento das coberturas (Figura 16). No entanto, o mesmo não ocorre com os elementos de esquadrias e pergolados e algumas peças de bancos e guarda-corpos.

**Figura 16:** Madeiramento da cobertura e pergolado do PIC Descanso Duplo do Mirante dos Golfinhos.

Em (a), junção entre as peças do pergolado e o pilar de sustentação da cobertura; e em (b), detalhe da junção de peças do pergolado com o pilar de sustentação. Observa-se nas imagens a diferença de estado de conservação entre as peças de madeira, sendo em (b) perceptível o desgaste e o aspecto envelhecido (tom acinzentado devido à fotodegradação) bem mais acentuado do que verificado na imagem (a).

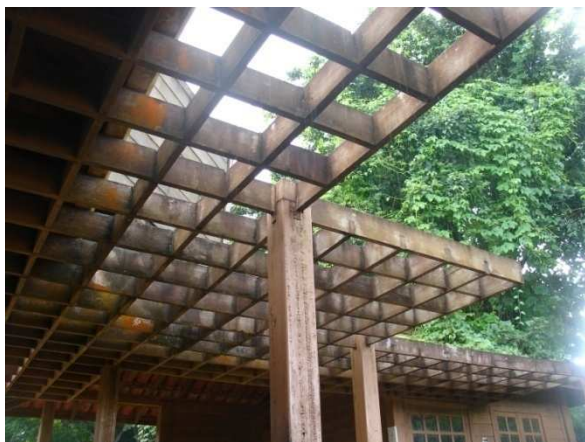
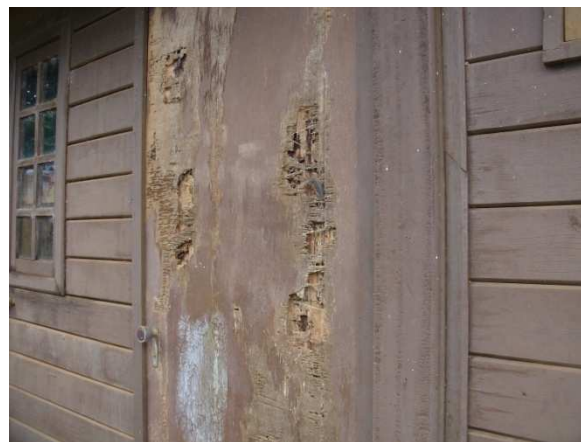
No PIC Completo da Baía do Sancho, as peças estruturais de madeira, de vedação das paredes e do madeiramento do telhado estão em bom estado (Figura 17a), exceção feita para as peças do pergolado e das esquadrias que apresentam desgaste devido ao uso e sinais de envelhecimento da madeira por ação das intempéries (Figura 17b).

**Figura 17:** Em (a), pergolado de madeira que une os dois módulos do PIC Completo do Sancho. As peças apresentam desgaste pela ação direta das chuvas; e em (b), uma das portas do bar apresentando áreas de desgaste acentuado do material. As fendas que se formaram na porta servem atualmente de abrigo para mabuias (*Mabuya maculata*), pequeno réptil abundante na Ilha.

No PIC do Sancho, já foi realizada anteriormente a pintura e troca de portas, contudo, o locatário salienta que manutenções como essa são pouco frequentes. Segundo ele, das peças de madeira constituintes do quiosque, apenas as portas apresentaram problemas ocasionados por infiltração.

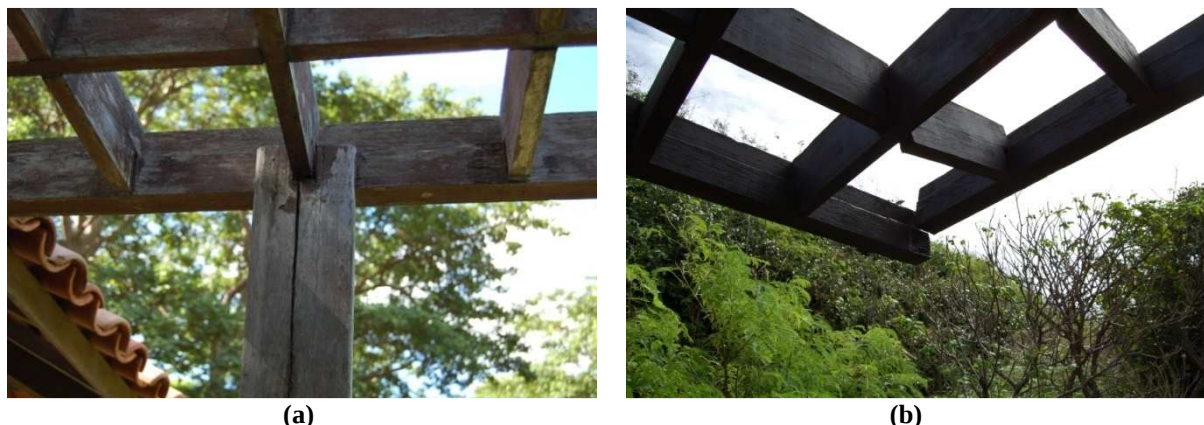
(a) (b)  
**Figura 18:** Em (a), detalhe do pergolado do PIC Descanso Duplo da Baía do Sancho, observando-se rachadura no encaixe de um dos pilares de sustentação da estrutura; e em (b), detalhe de um dos pergolados do PIC Completo da Praia do Sueste, com destaque para as peças de madeira desconectadas.

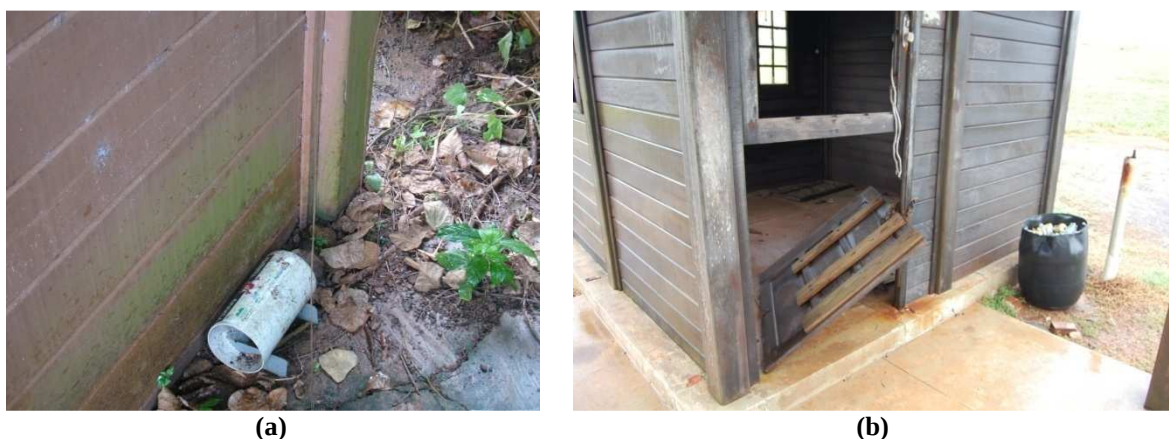
Nos PICs avaliados, todas as peças basais das paredes estão em contato direto com a umidade que se acumula no piso, o que favorece a deterioração do material (Figura 19a). No PIC da Praia das Caieiras, entretanto, observou-se um desnível no piso que colabora para a proteção da parede de madeira do acúmulo de umidade (Figura 19b).

(a) (b)  
**Figura 19:** Em (a), vista de uma das paredes do PIC Completo do Sancho. Observa-se o acúmulo de detritos que favorece a manutenção da umidade ascendente, verificada pela presença de limo nas primeiras tábuas do painel de vedação; e em (b), vista do que restou da porta do posto de fiscalização. Observa-se que o piso do posto apresenta um nível mais elevado que o restante do quiosque, o que é bastante satisfatório para evitar o acúmulo de umidade.

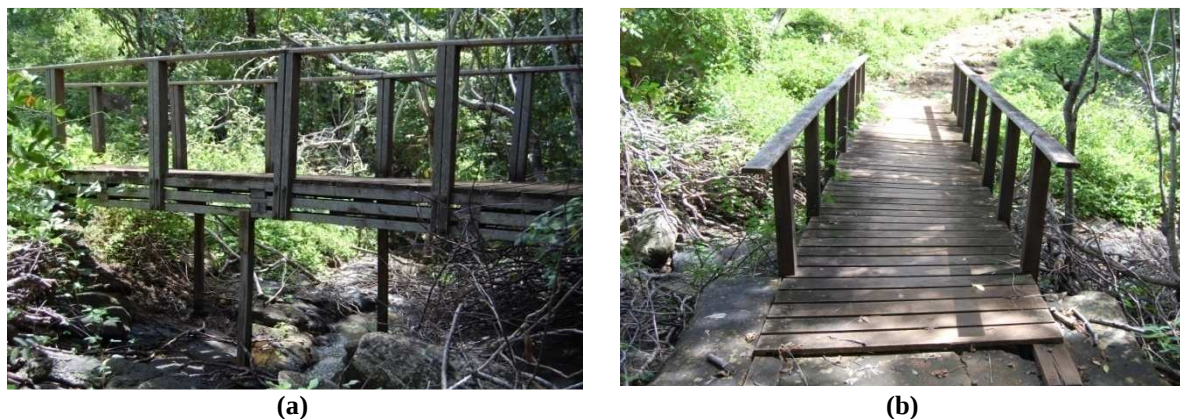
**Figura 20:** Em (a), estrutura de uma das pontes da Trilha entre Sancho e Mirante dos Golfinhos escorada com estacas de madeira; e em (b), observa-se, leve torção em relação ao seu eixo longitudinal.

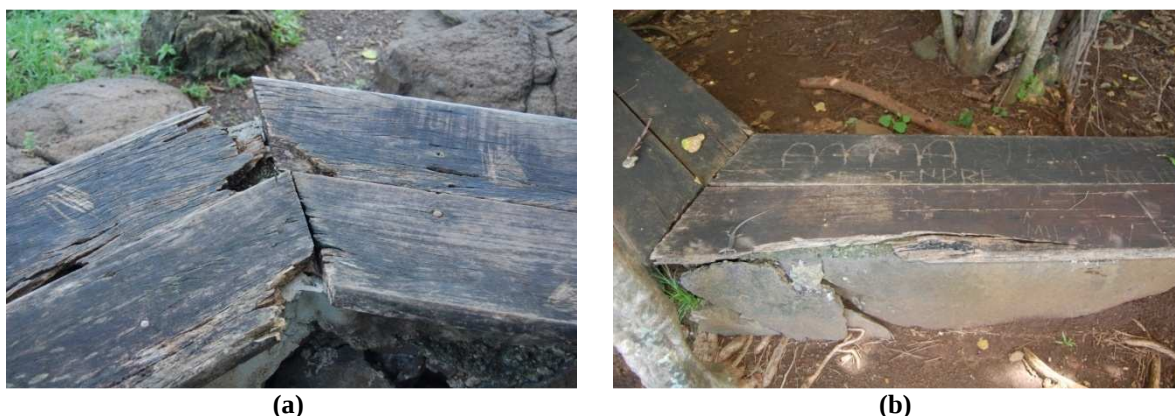
As peças de madeira utilizadas para os assentos dos bancos localizados ao longo das trilhas e nos mirantes naturais apresentam estados de conservação variados. Algumas tábuas, apesar de envelhecidas pela ação direta das intempéries, estão em boas condições; já outras encontram-se parcialmente destruídas. Observa-se ainda que não só as intempéries, mas também as ações de vandalismo colaboram para a deterioração da madeira demonstrando a suscetibilidade do material a esse tipo de agressão (Figura 21).

**Figura 21:** Em (a), peças de madeira do assento de um banco com visíveis avarias; e em (b), madeira parcialmente destruída de um banco, destacando-se as marcas de vandalismo, como a escrita de nomes e datas de visitação.

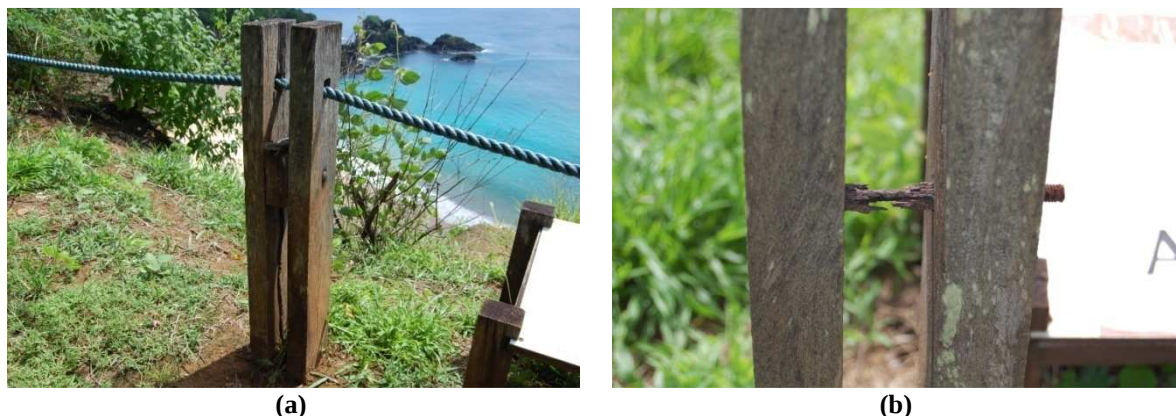
Nos guarda-corpos do Parque, observou-se que as peças de madeira também podem atuar como proteção para elementos metálicos. Os parafusos que permaneceram no interior de peças de madeira, utilizadas como conectores entre dois pilaretes, permaneceram estruturalmente em bom estado, ao passo que outros que perderam a proteção sofreram ação direta da névoa salina e sofreram processo corrosivo acentuado (Figura 22), perdendo sua função estrutural. Tal “efeito” da madeira já tinha sido observado anteriormente, no processo de desmonte da primeira Estação Científica do ASPSP (POTRATZ, 2008) bem como no desmonte do Refúgio Padre Balduino Rambo na Antártica (ALVAREZ; CASAGRANDE, 2005).

**Figura 22:** Em (a), pilarete de um guarda-corpo em bom estado geral. Observa-se que o parafuso de junção dos pilares está protegido por uma peça de conexão; e em (b), detalhe do parafuso de junção das peças bastante avariado pela corrosão.

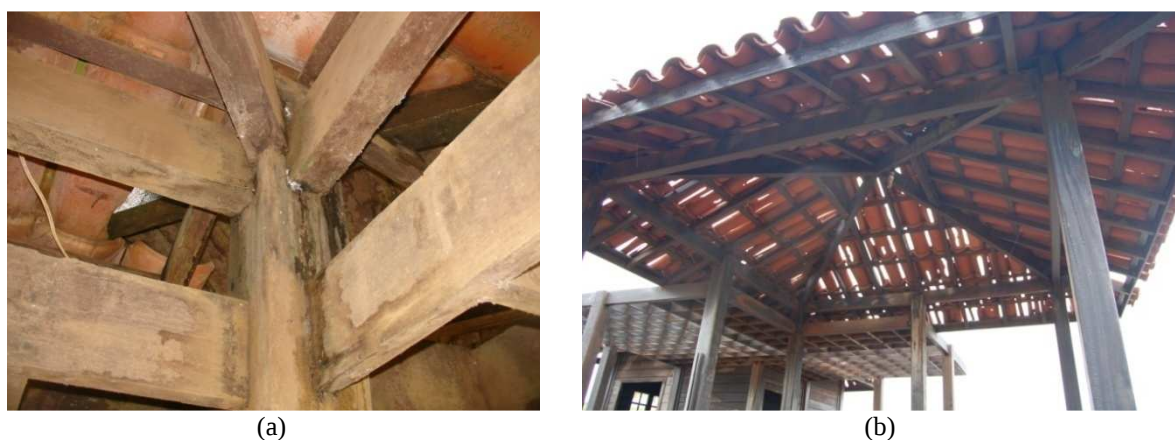
Nos requisitos relacionados à habitabilidade das edificações, no que diz respeito à permeabilidade à umidade, alguns pontos das coberturas avaliadas apresentam problemas de infiltração, cuja umidade está atingindo os pilares e demais peças do madeiramento do telhado (Figura 23). Foram observadas poucas fendas entre peças de vedação das paredes, o que pode ser um indício de que foi utilizada madeira adequadamente seca.

**Figura 23:** Em (a), ponto de junção entre cobertura e pergolado, constatando-se a falta de algumas telhas que ocasionam a infiltração de água e destruição paulatina das peças estruturais; e em (b), aspecto do telhado do PIC Duplo da Praia das Caieiras apresentando várias falhas na cobertura. A razão da formação dessas fendas nas telhas ainda não foi esclarecida, mas segundo relato dos fiscais do parque, suspeita-se de processo corrosivo sofrido por componentes químicos do material. Contudo, trata-se de um caso isolado.

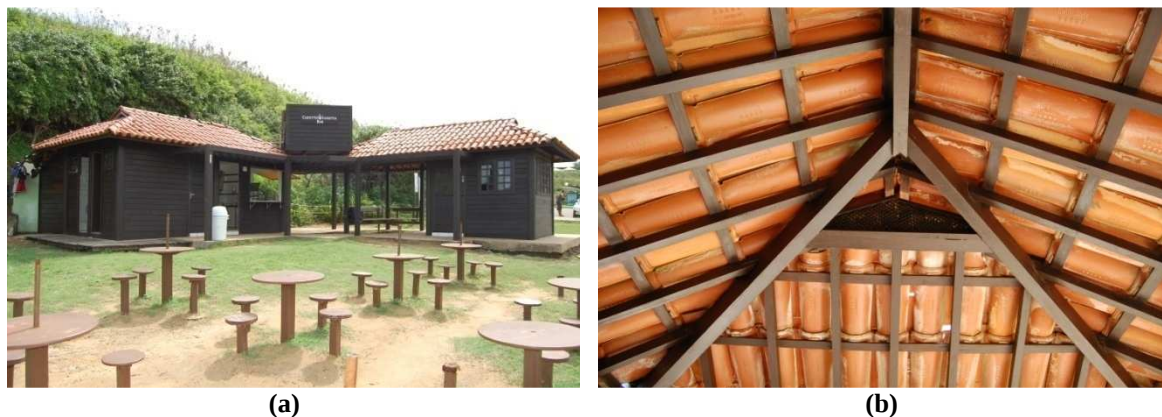
Alguns PICs, em relação ao item permeabilidade à umidade, apresentam-se em melhor estado quando comparado com outro semelhante, como o PIC da Praia do Sueste e os PICs de Descanso Duplo (Figuras 24 e 25).

**Figura 24:** Em (a), vista geral do PIC Completo da Praia do Sueste; e em (b), vista de parte do madeiramento do telhado da mesma edificação.

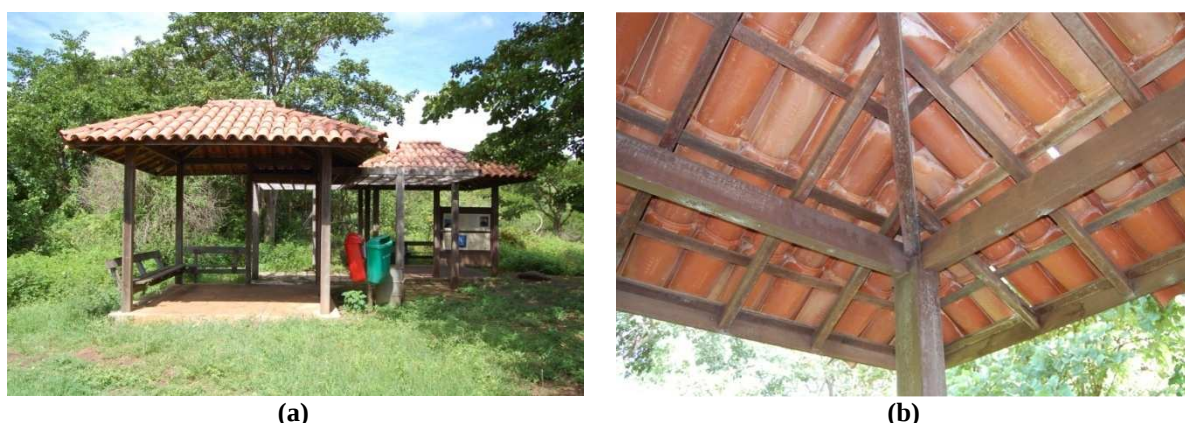
**Figura 25:** Em (a), vista geral do PIC Descanso Duplo do Mirante dos Golfinhos; e em (b), vista inferior do madeiramento do telhado da mesma edificação.

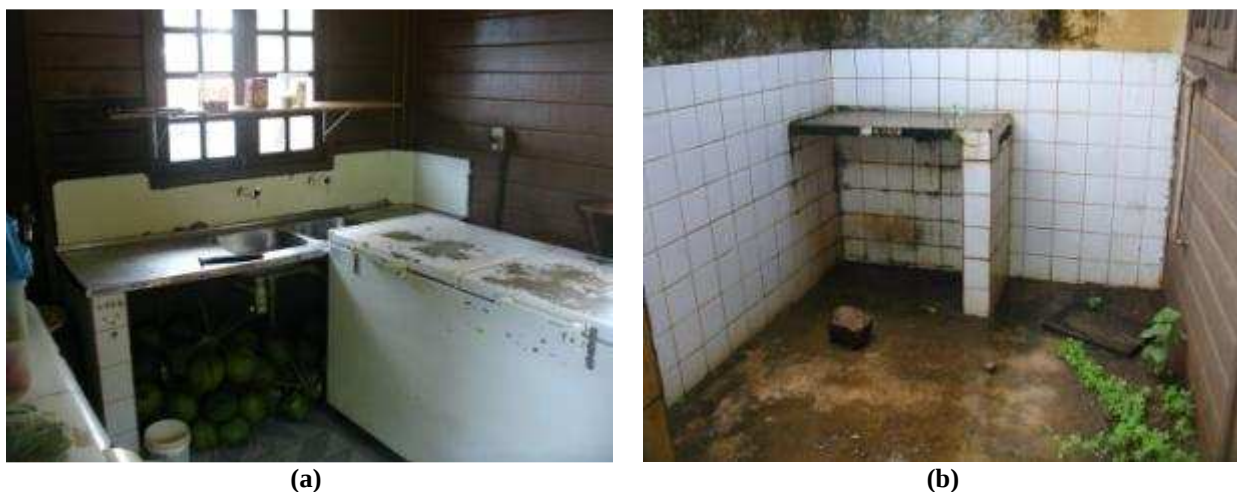
**Figura 26:** Em (a), vista interna do Bar do PIC do Sancho, com prateleira em local inadequado na frente da janela; e em (b), vista da área de apoio que não está sendo utilizada, cuja porta de acesso permanece sempre fechada. Observa-se o estado de deterioração e abandono do ambiente, com crescimento de vegetação nas fendas do piso e limo acumulado.

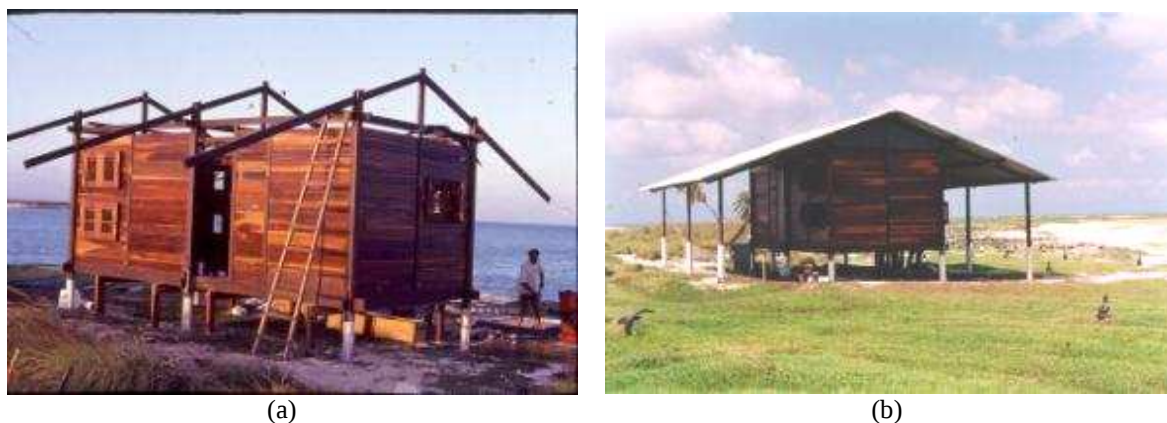
Em 1993, foi construída a primeira Estação Científica da Reserva Biológica do Atol das Rocas - com somente 18 m<sup>2</sup>, atingindo 69.30 m<sup>2</sup> quando acrescentada a projeção dos amplos beirais -, com o objetivo de se tornar a sede da pesquisa científica no Atol e abrigar os pesquisadores e fiscais da reserva (Figura 30). Os principais condicionantes considerados para o desenvolvimento do projeto da Estação foram a “ausência de infra-estrutura de apoio, condições climáticas extremas e minimização do impacto ambiental, além da carência de recursos financeiros” (ALVAREZ, 2001a).

(a) (b)  
**Figura 30: Em (a), vista da primeira Estação Científica do Atol das Rocas durante a sua construção; e em (b), aspecto da Primeira Estação após finalização da obra. Fonte das imagens: Cristina Engel de Alvarez.**

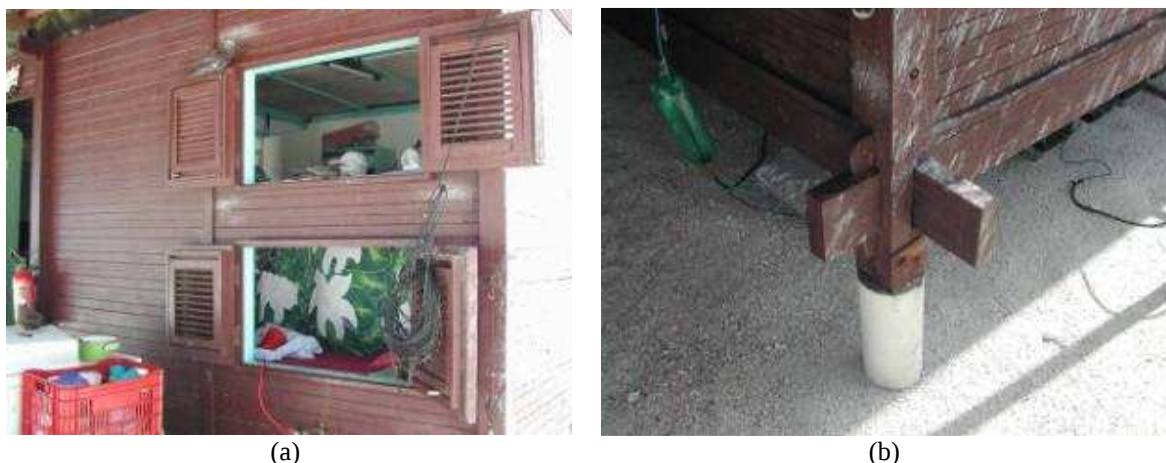
Devido à presença no Atol de ratos, baratas e escorpiões oriundos de naufrágios ou de materiais descarregados em terra, foi necessário desenvolver estratégias projetuais que impedissem o acesso desses insetos e roedores à nova edificação. Para tanto, o refúgio foi projetado sobre pilotis e os pilaretes revestidos com tubos de PVC rígidos, solução semelhante à comumente adotada em silos para proteção de grãos (Figura 32b).

**Figura 32: Em (a), janelas venezianadas adotadas para o Atol, modelo tradicional na região Nordeste do Brasil; e em (b), vista de um dos pilaretes revestidos com tubo de PVC para impedir o acesso de roedores à edificação.**

A utilização de pilotis propiciou também maior ventilação e proteção da edificação em relação a uma possível elevação da maré. Foram colocadas também telas de proteção nos oitões nas aberturas do ático, para impedir o acesso de roedores, caso conseguissem subir pelas paredes de madeira da Estação.

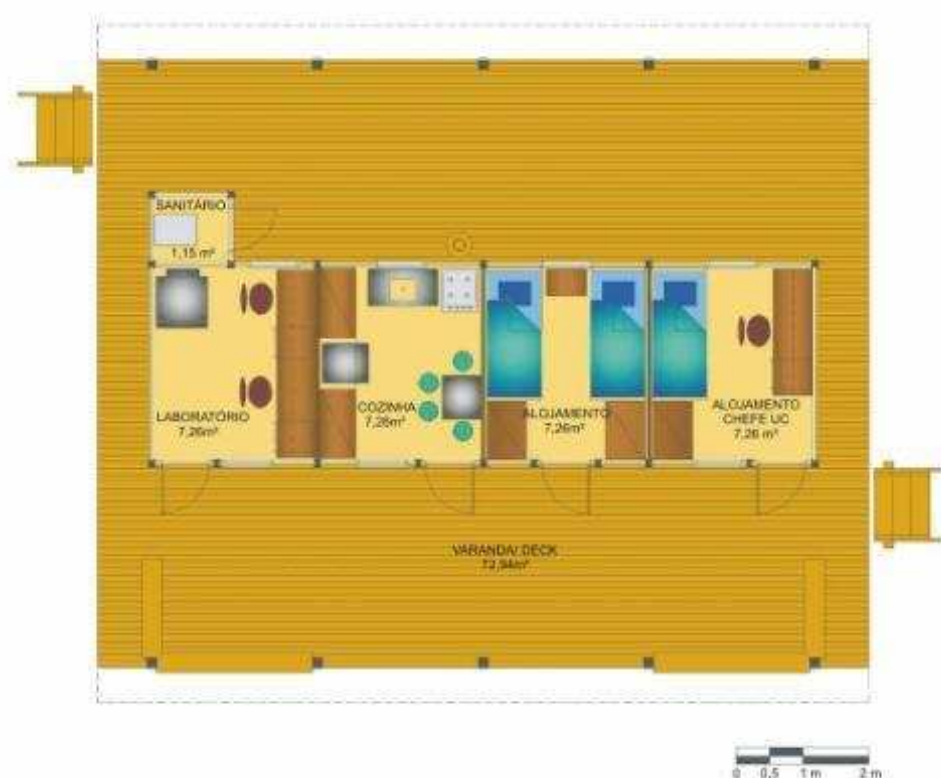
Dentre os estudos preliminares desenvolvidos para o projeto da Estação Científica, foi escolhido pelos fiscais do Instituto Chico Mendes, em consenso com os projetistas, o que mais se assemelhava tipologicamente ao primeiro refúgio. O projeto escolhido previa a construção de dois alojamentos sendo um para a chefia da UC com capacidade para duas pessoas e um para pesquisadores com capacidade para quatro pessoas, cozinha, laboratório e um banheiro seco, além de dois amplos *decks*/varandas (Figura 34).

**Figura 34: Planta Baixa com *layout* básico da nova Estação Científica. Fonte: Woelffel e Alvarez (2009).**

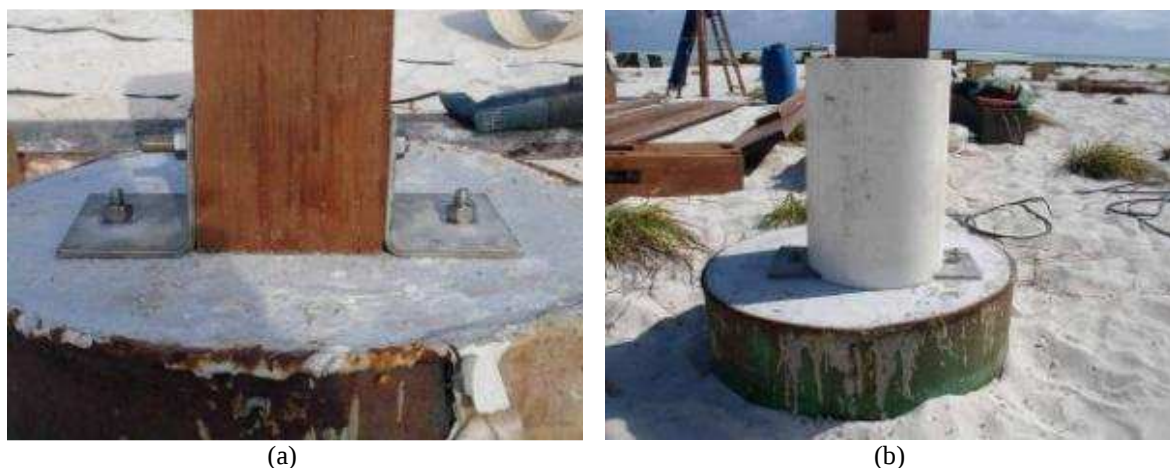
A montagem do *kit* de madeira ocorreu entre os dias 18 e 29 de novembro de 2008, em outra expedição ao local. Os pilaretes da base foram fixados nas sapatas de concreto com cantoneiras de aço inox de 6 mm de espessura através de chumbadores de aço inox do tipo *parabolt* lado a lado. A fixação dos pilaretes nas cantoneiras foi feita com barra rosqueada de aço inox, com 20 cm de comprimento. O resultado da fixação se mostrou bastante satisfatório e resistente (Figura 35a).

Os pilaretes da base foram envolvidos com tubos de PVC rígido de 35 cm de comprimento e o espaço entre eles preenchido com cascalho da praia (Figura 35b). O objetivo do uso do PVC, semelhantemente ao que foi feito no primeiro refúgio, foi propiciar uma barreira ao acesso de roedores à estação, técnica já testada por ocasião da construção da primeira Estação Científica.

**Figura 35: Em (a) fixação do pilarete da base com cantoneiras de aço inox; e em (b), tubo de PVC revestindo o pilarete.**

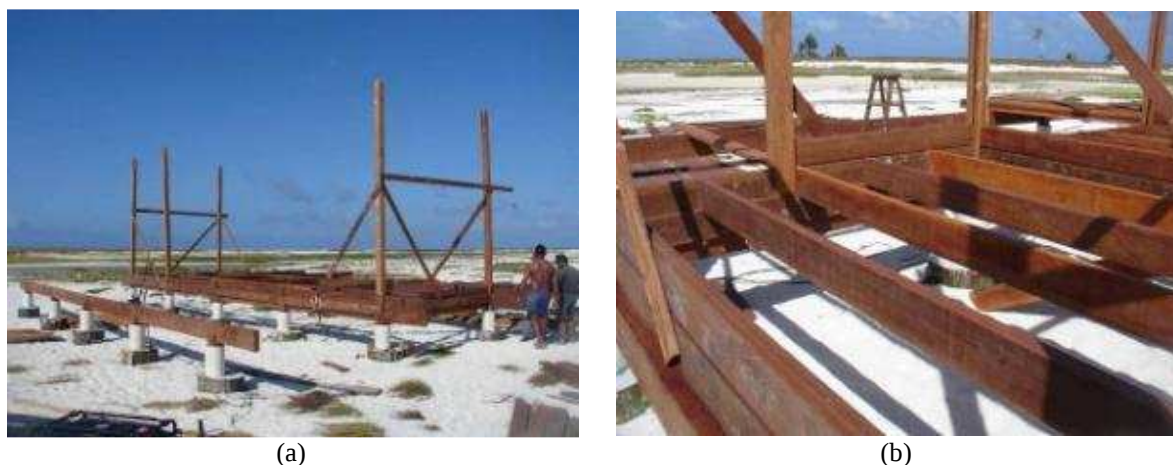
Sobre os pilaretes da base, foram encaixadas e parafusadas as vigas simples e compostas do piso<sup>4</sup>. Sobre elas, foram encaixados os montantes das paredes e fixados os barrote para a fixação das peças dos *decks* e piso dos ambientes. Os montantes de angelim pedra

(*Himenolobium excelsum*) foram encaixados para receberem as peças dos painéis portantes das paredes (Figura 36).

Figura 36: Em (a), vigamento do piso. Em primeiro plano, as vigas simples do deck e em segundo plano, já suportando alguns montantes das paredes, as vigas compostas; e em (b), fixação dos barrotes do piso sobre as vigas compostas.

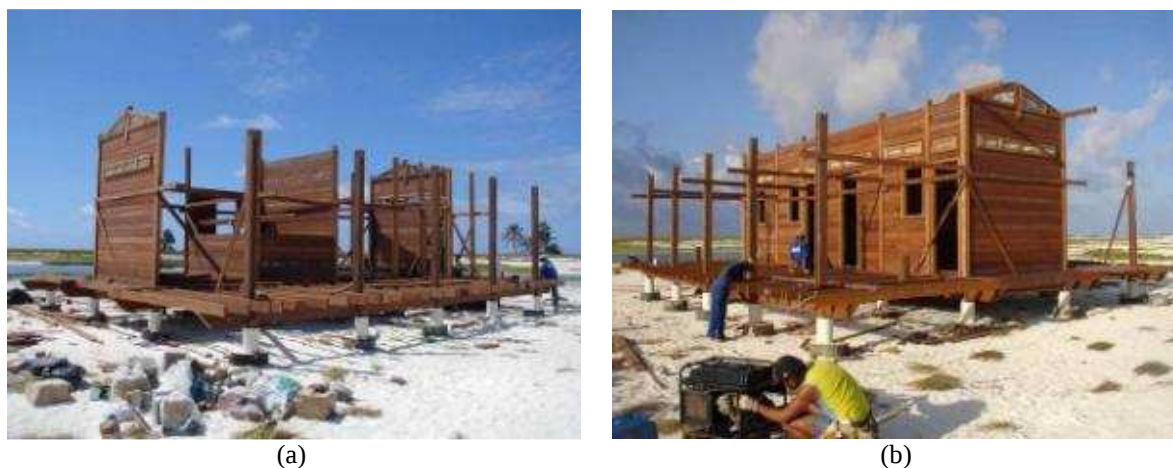
As pranchas das paredes possuem encaixe macho-fêmea e foram montadas nos sulcos guias dos montantes. Como a madeira utilizada foi com alto teor de umidade – embora tivesse sido enfatizada a necessidade de utilização de madeira seca –, essas peças estão passando por um processo de ajustes de encaixes durante as manutenções. Os painéis das paredes são finalizados por um frechal, responsável por receber o madeiramento da cobertura (Figura 37).

Figura 37: Em (a), montagem dos oitões e paredes internas; e em (b), finalização da montagem das paredes.

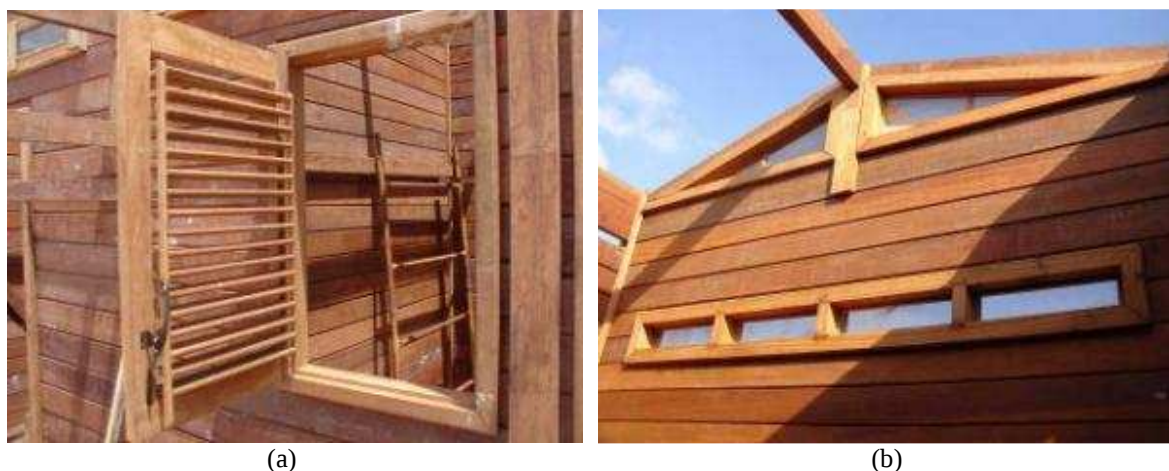
Tendo por objetivo obter o maior conforto térmico possível, os ambientes internos possuem comunicações com as varandas laterais da edificação, por portas ou janelas, o que permite a ventilação cruzada em todos os ambientes. Como no Atol das Rocas a ventilação excessiva pode causar desconforto aos usuários, foram especificadas janelas venezianadas com aletas móveis que diminuem o embate dos ventos e garantem, quando abertas, a ventilação dos

ambientes (Figura 38a). Essa estratégia foi utilizada com sucesso na primeira edificação do Atol das Rocas (ALVAREZ, 2001c) e também na segunda Estação Científica do Arquipélago de São Pedro e São Paulo.

Outra estratégia utilizada visando o conforto do usuário foi a utilização de aberturas superiores de ventilação revestidas por tela metálica (inox), em todos os ambientes, que ficam permanentemente abertas, garantindo a dissipação do calor gerado pelas atividades de uso do ambiente que se desloca em direção ao teto (Figura 38b).

**Figura 38:** Em (a), janela venezianada de um dos ambientes com aletas na posição aberta; e em (b), aberturas de ventilação superiores. Abaixo da peça de cumeeira, observam-se as aberturas dos oitões, que fazem a ventilação do ático. Na imagem em questão, ainda não havia sido instalado o forro.

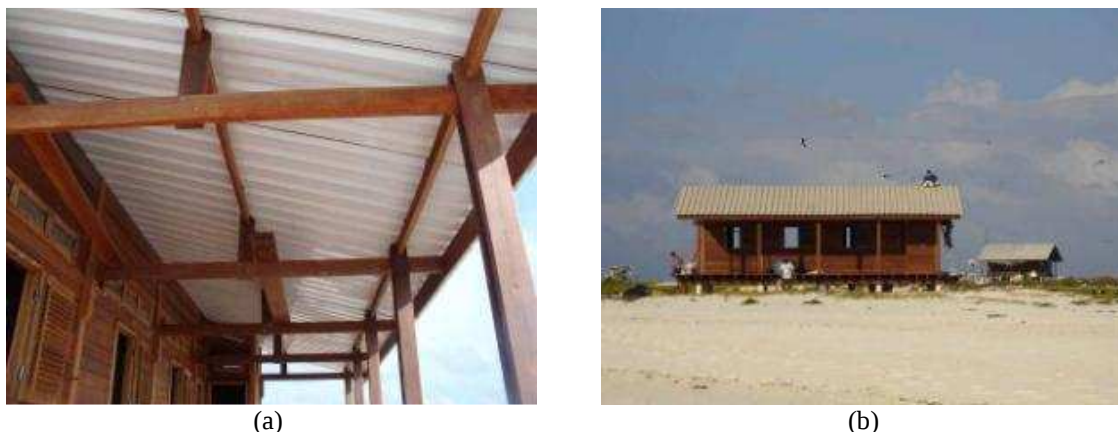
Para a cobertura da Estação Científica, foram especificadas telhas metálicas de alumínio, trapezoidais, termoacústicas, duplas, com recheio de poliuretano expandido (Figura 39), com o objetivo de otimizar o conforto térmico frente à forte insolação do Atol das Rocas. Essas telhas também foram especificadas para a Estação Científica do Arquipélago de São Pedro e São Paulo, com resultados satisfatórios.

Figura 39: Em (a) vista interna da cobertura a partir de uma das varandas, e em (b), aspecto geral externo da cobertura com a edificação ainda sem pintura. Em segundo plano, observa-se a primeira Estação construída no Atol das Rocas.

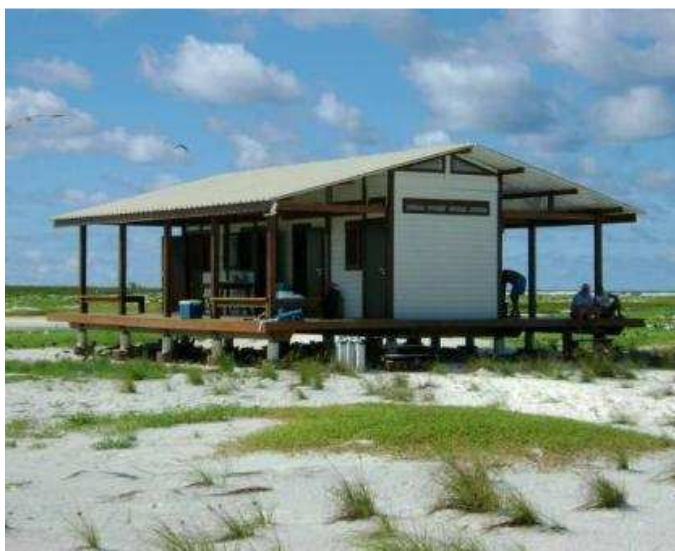
Posteriormente à expedição de montagem da Estação, foi realizada a pintura da edificação (Figura 40). As paredes foram revestidas com tinta com o objetivo de cobrir as micro-câmaras e fissuras da superfície da madeira, que atuam como espaços de captação da radiação térmica, destacando-se que o tom claro das cores também colabora para a reflexão da luz. Os demais elementos estruturais, bem como as esquadrias foram pintadas em *Stain* cor tabaco, tanto por questões estéticas como para auxiliar na proteção da madeira em relação à radiação e intempéries.

Figura 40: Vista da segunda Estação Científica do Atol das Rocas após pintura.

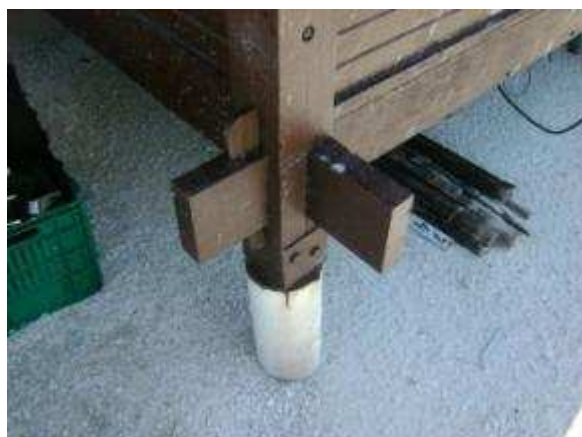
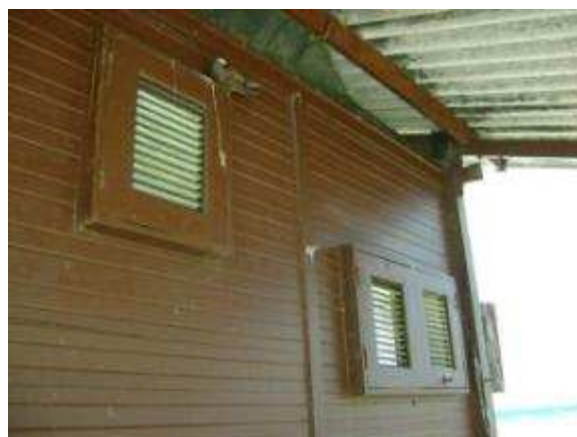
Em relação ao requisito segurança estrutural, ao se avaliar a Primeira Estação Científica, observa-se que, após dezessete anos de construção e de ter sofrido relocação do seu sítio inicial de implantação, as peças estruturais, as peças de vedação das paredes e do madeiramento do telhado apresentam-se em bom estado geral (Figura 41), tendo resistido à ação constante da névoa salina e da umidade.

**Figura 41: Em (a), vista de um dos pilares da Estação com o encaixe de duas vigas da base; e em (b), aspecto geral do madeiramento das paredes e esquadrias.**

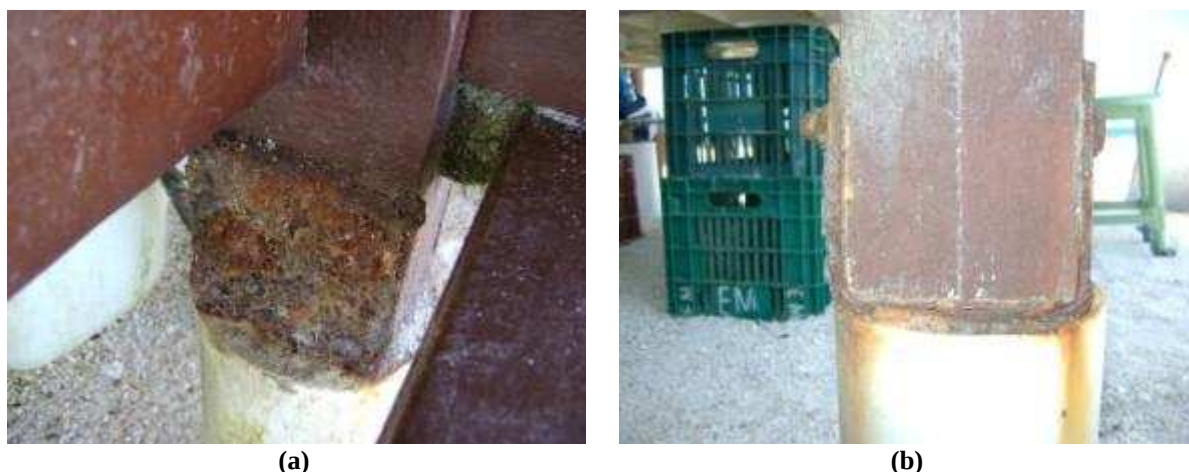
Os componentes metálicos de fixação das peças de madeira, em contrapartida, apresentam-se em estado avançado de corrosão (Figura 42) sofrendo com o tempo a perda de sua função estrutural, ilustrando uma questão importante em construções insulares que é o problema da corrosão dos elementos metálicos, que acarreta constantes atividades de manutenções.

**Figura 42:** Vistas de um mesmo perfil em “U” e parafusos utilizados para encaixe e fixação de um dos pilares de madeira na base em concreto, em estado avançado de corrosão.

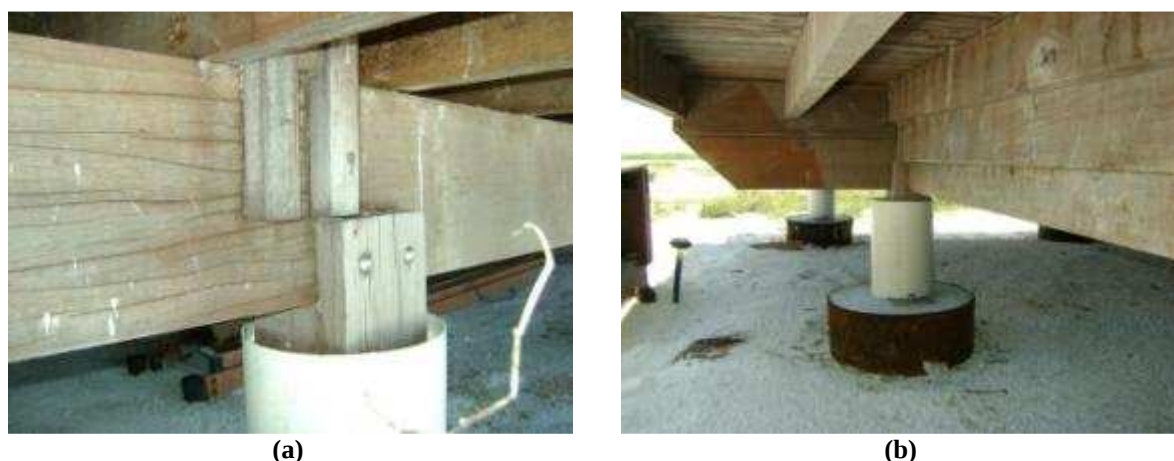
Em relação à Segunda Estação Científica, foi avaliado que todo o madeiramento estava em bom estado estrutural. Após um ano de uso, como o madeiramento da parte inferior do piso e das fundações não foi pintado, foi possível observar o aspecto acinzentado (fotodegradação), característico do envelhecimento da madeira, com sulcos já evidentes devido ao processo de secagem natural das peças (Figura 43). Salienta-se, contudo, que no requisito segurança estrutural, é preciso aguardar pelo menos dois anos de construção para se proceder a uma avaliação criteriosa, segundo a NBR 15.575-1 (ABNT, 2010).

**Figura 43:** Em (a), detalhe da junção de um pilarete com uma viga do tipo simples da base da edificação. Observa-se o aspecto acinzentado da madeira com sulcos mais evidenciados sendo que os elementos metálicos (parafusos) estão íntegros; e em (b), vista de um dos pilares das fundações da Estação, destacando-se que uma parte da viga do piso foi pintada com *stain*.

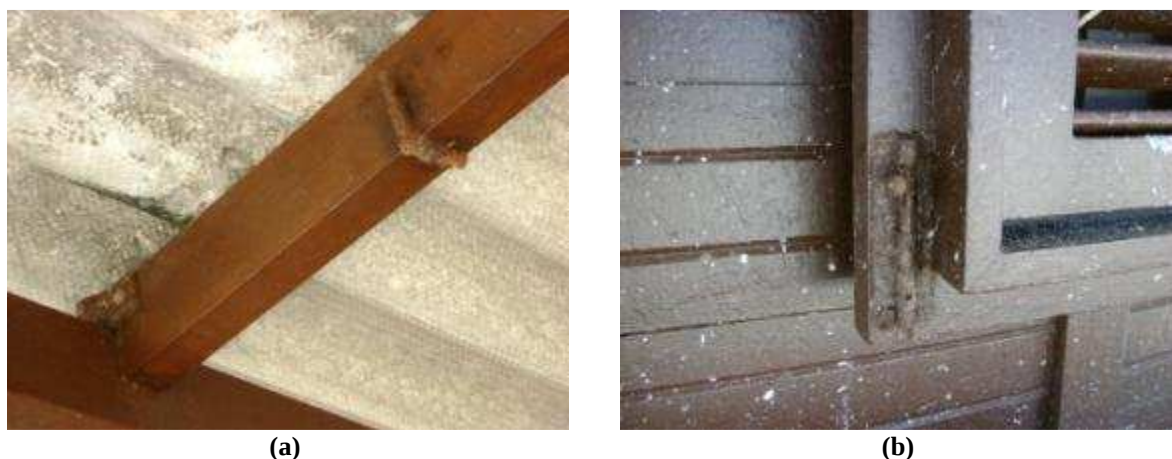
No que concerne ao desgaste dos elementos de madeira ao uso, foi observado na Primeira Estação que as esquadrias, as peças do forro e as peças do piso, foram os elementos que mais sofreram avarias. Parte dos problemas observados nas esquadrias se refere à perda de mobilidade ocasionada por corrosão dos elementos metálicos (dobradiças e trincos) e não diretamente por deficiências do material madeira em si (Figura 44).

**Figura 44:** Em (a), detalhe do madeiramento da cobertura da Primeira Estação. Observa-se estado geral da madeira satisfatório em contraste com o processo corrosivo acentuado de um dos ganchos metálicos de fixação das telhas; e em (b), detalhe do trinco de fechamento de uma das janelas, inoperante devido ao grau avançado de corrosão e recobrimento com tinta.

A Segunda Estação Científica, construída em 2008, tem passado por manutenções simples, que se configuram apenas como lixamento das superfícies, pintura e aplicação de graxa nos elementos metálicos visando sua proteção contra a névoa salina. Segundo o fabricante do *kit* de montagem, durante a produção das peças, não foi realizada efetivamente nenhuma ação de proteção da madeira. Após a montagem no Atol, as peças receberam pintura com *stain* e tinta esmalte sintético, com exceção do madeiramento da parte inferior do piso e fundações.

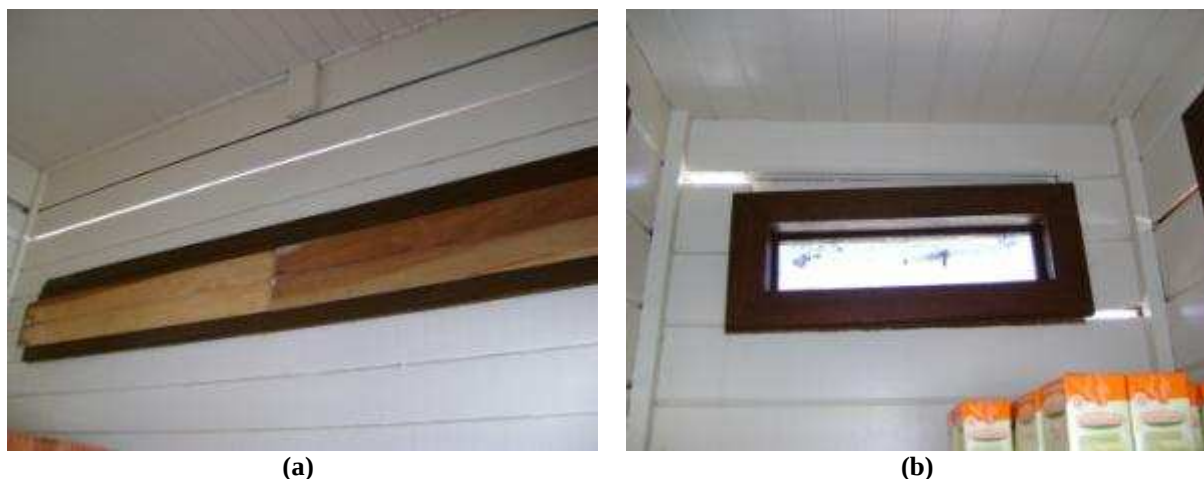
Figura 45: Em (a), vista da janela do ambiente projetado para banheiro seco com frestas laterais entre as peças de vedação da parede; e em (b), fechamento de uma abertura de ventilação superior do dormitório da chefia da UC, fachada Sul, como medida temporária para conter a entrada de água da chuva. Observa-se acima da janela uma fenda provocada por variação dimensional das peças de madeira.

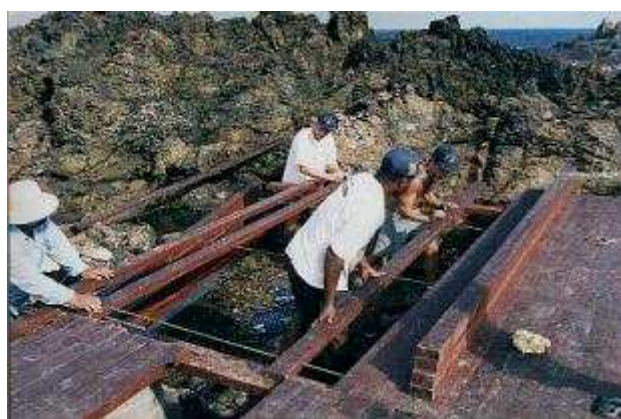
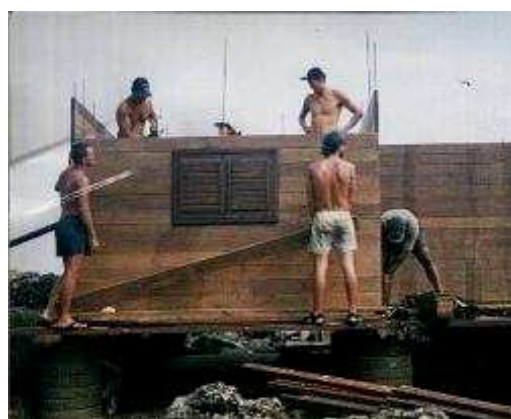
O sistema construtivo, chamado de “viga-laje em madeira” é composto por peças de madeira (vigotas) traspassadas por barras metálicas de aço (Figura 49), o que possibilitou que todas as peças componentes do piso, paredes e cobertura ficassem presas umas às outras formando um todo coeso e firme, uma estrutura em monobloco, o que impossibilita o desprendimento de uma peça em particular no caso de um sismo (Figura 50).

Figura 50: Em (a) sistema de amarração das vigotas do piso com as barras rosqueadas; e em (b), encaixe das vigotas da parede. Fonte: ALVAREZ (2001c, p. 62 e 64).
