**Avaliação da adequação de sistemas construtivos em  
madeira na produção de edificações em ilhas oceânicas:  
estudos de caso no Atol das Rocas e nos Arquipélagos de  
Fernando de Noronha e de São Pedro e São Paulo.**

Dissertação apresentada ao Programa de Pós-Graduação em Engenharia Civil da Universidade Federal do Espírito Santo, como requisito parcial para a obtenção do Grau de Mestre em Engenharia Civil, na área de concentração Construção Civil.

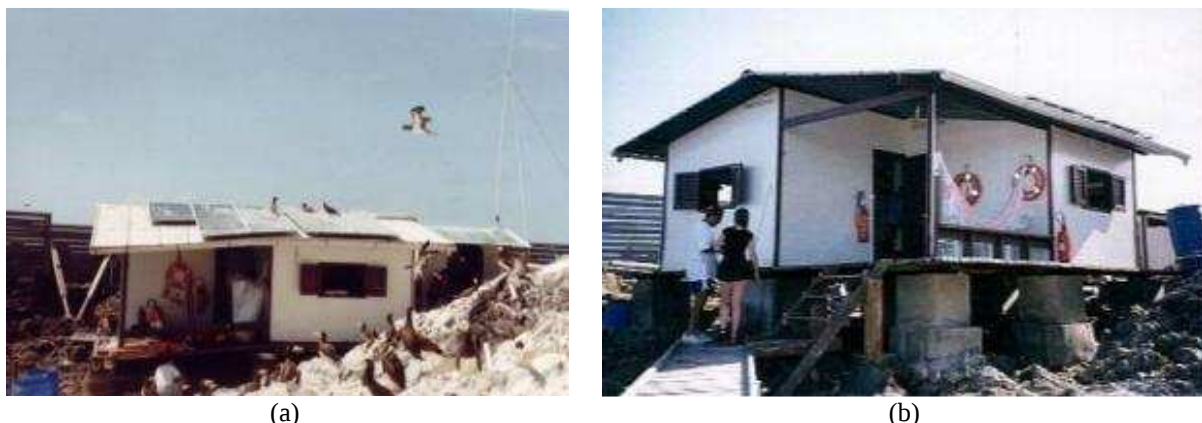
No ano seguinte à inauguração, em 1999, um fenômeno de elevação do nível do mar causou transtornos significativos na Estação Científica e anexos (Figura 52a). O nível do mar subiu e a maré, não tendo vazão em função da topografia irregular da ilha Belmonte, ficou represada. A Estação sofreu um esforço de baixo para cima e foi deslocada em cerca de 50 cm de sua localização original (ALVAREZ, 2001c, p. 82).

Com o evento, embora tenha causado considerável transtorno aos usuários, foi possível avaliar que o sistema construtivo comportou-se como previsto, pois a elevação da maré simulou o que ocorreria com a Estação em caso de um abalo sísmico. Os estragos causados pelo evento de ondas foram consertados, o nível da Estação foi elevado e suas fundações reforçadas (Figuras 52b).

(a) (b)  
**Figura 52:** Em (a), aspecto da Estação Científica após deslocamento provocado pela maré; e em (b), vista geral da edificação principal após as obras de reparo e elevação em relação ao solo. Fonte: ALVAREZ (2001c, p. 83 e 84).

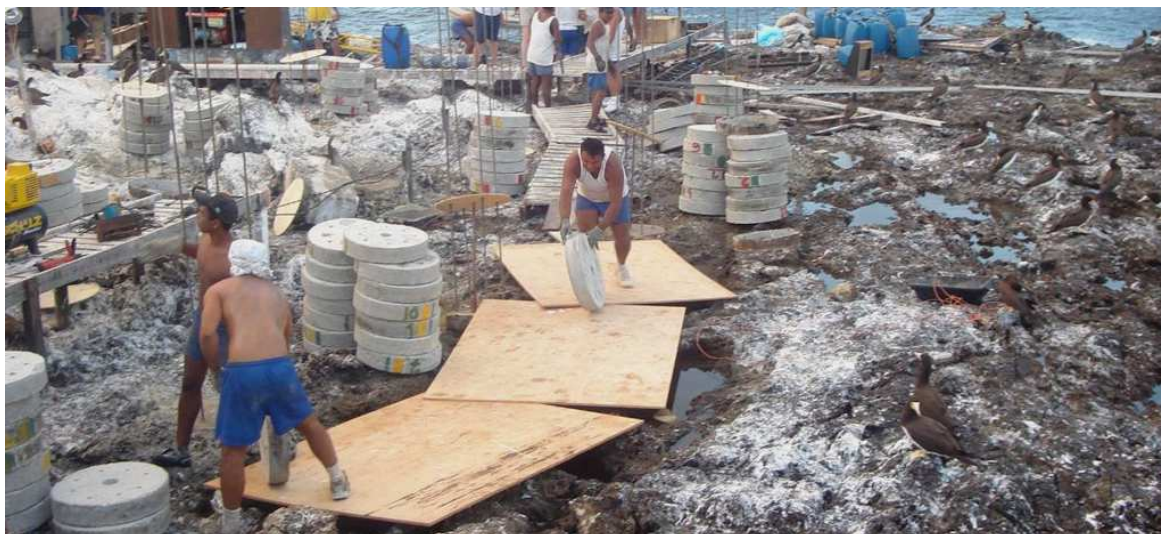
**Figura 53: Transporte por rolamento dos discos de concreto sobre chapas de compensado. Fonte: GUMZ (2008, p. 93).**

O projeto das fundações levou em consideração as restrições logísticas do local e as dificuldades de transporte. Como feito na primeira Estação, foram produzidos discos em concreto no continente e transportados para o ASPSP sendo que, no local, a forma dos discos permitiu o seu rolamento até a área de implantação (Figura 53). Para conformar cada pilarete, os discos foram fixados no solo rochoso do Arquipélago através de quatro barras rosqueadas (Figura 54a) que foram chumbadas na rocha com chumbador químico, diferentemente da primeira Estação em que as sapatas eram simplesmente apoiadas no solo.

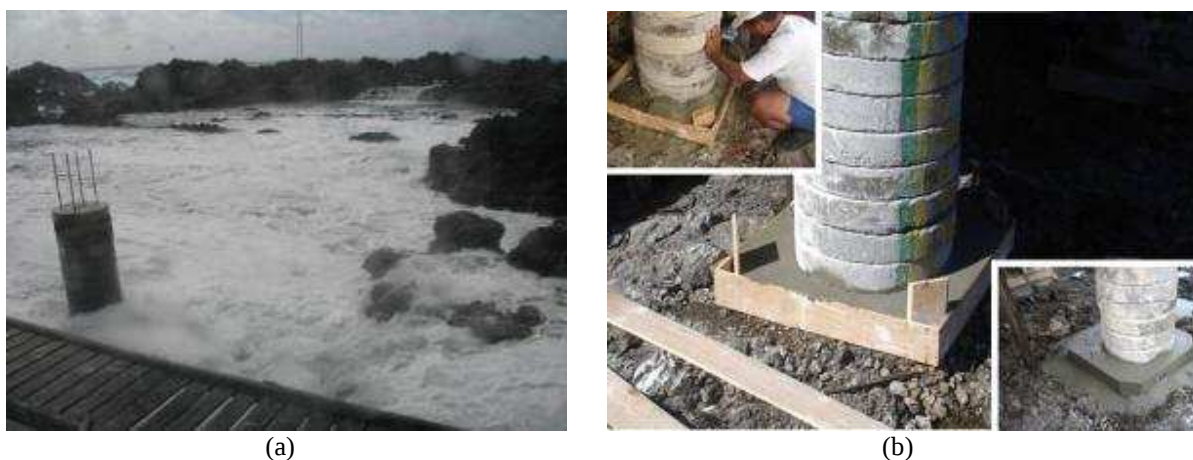
**Figura 54: Em (a), pilarete sofrendo ação das ondas. Observa-se a fixação dos seus discos de concreto em quatro barras de aço; e em (b), concretagem das cintas de proteção. Fonte: GUMZ (2008, p. 100-103).**

Para o início da montagem do sistema viga-laje, foi necessário primeiramente nivelar as fundações da nova Estação, que haviam sofrido movimentação de alguns discos por ação de ondas que alagaram o local no intervalo de tempo entre as duas expedições (Figura 35a). O fato de os pilaretes estarem sem amarração superior colaborou para isso. Também foram feitas cintas de proteção nas bases de alguns pilaretes com o objetivo de proteger os discos de concreto da ação da água das marés, uma vez que o solo do ASPSP se caracteriza pela fragmentação das rochas (Figura 54b).

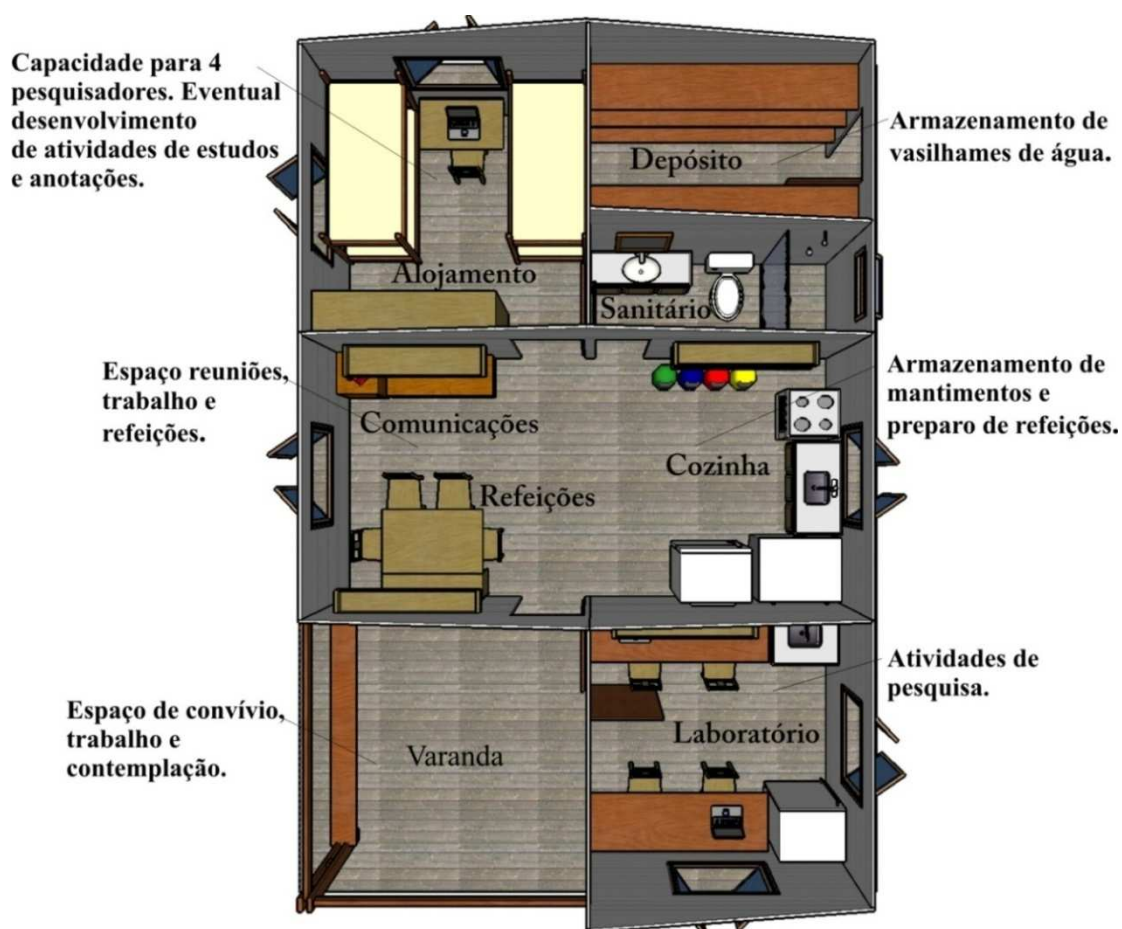
Figura 55: Perspectiva interna computadorizada do projeto da segunda Estação Científica. Fonte: Acervo LPP/UFES (2007).

Quando foi feito o planejamento da nova Estação, as avaliações de habitabilidade continuadas da primeira foram fundamentais para a escolha do programa de necessidades para a nova edificação. Já havia sido constatada a necessidade de um ambiente para laboratório; e também a necessidade de se unir, na medida do possível, as edificações anexas em blocos. Assim, o projeto da nova Estação foi desenvolvido de acordo com o seguinte programa: dormitório para quatro pessoas, cozinha, sala de estar e jantar integradas, banheiro, laboratório, depósito, casa de baterias, varanda e *deck* (Figura 55).

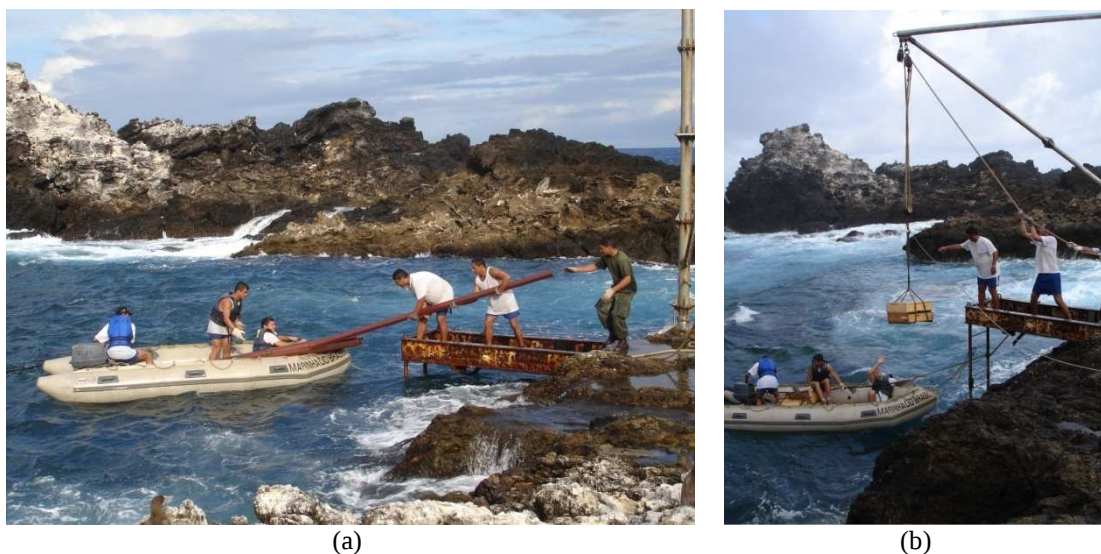
**Figura 56:** Em (a), transporte de peças de madeira do sistema viga-laje pelo píer da ilha Belmonte; e em (b), içamento de caixas contendo os discos em concreto das fundações com o auxílio do equipamento de força denominado “turco”. Observa-se nas imagens a variação do nível da maré. Fonte: acervo LPP/UFES (2007).

O transporte dos materiais construtivos do navio para o Arquipélago foi executado através de bote com motor de popa do tipo Zodiac (Figura 56), o que exigiu destreza e cuidado, devido ao risco de queda de materiais no mar. Esse foi um fator considerado no dimensionamento das peças.

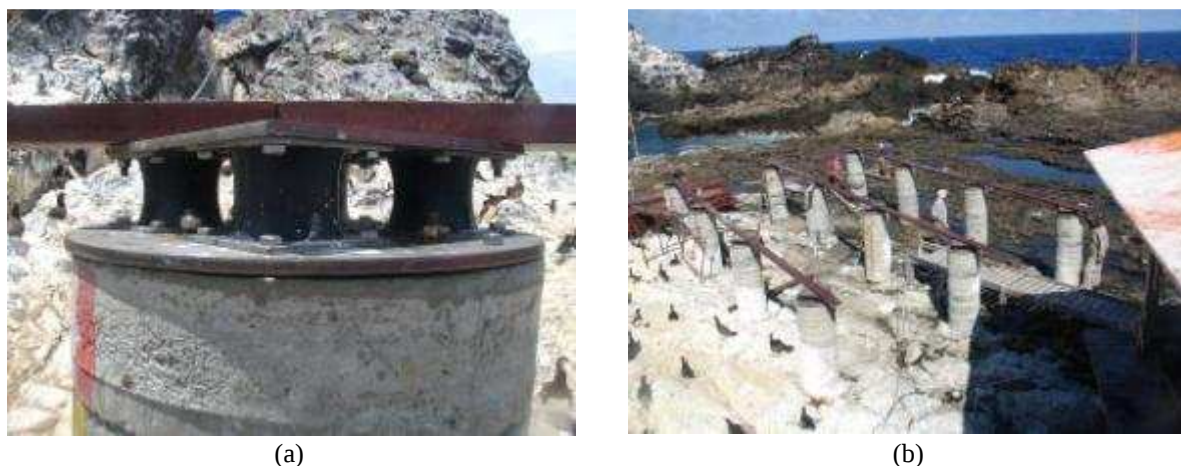
**Figura 57:** Em (a) fixação das vigas de apoio do piso no conjunto de amortecedores; e em (b), visão geral das fundações da nova Estação com os amortecedores e com as vigas de apoio do piso. Fonte: acervo LPP/UFES (2007).

No processo de montagem, após ocorrer o nivelamento das fundações, foram fixados nos pilaretes os conjuntos de amortecedores constituídos cada um por quatro coxins de neoprene e duas placas metálicas de aço inoxidável. Sobre eles, foram parafusadas as vigas de apoio do piso (Figura 57). A fixação das vigas com os amortecedores foi feita com barras rosqueadas de aço inoxidável.

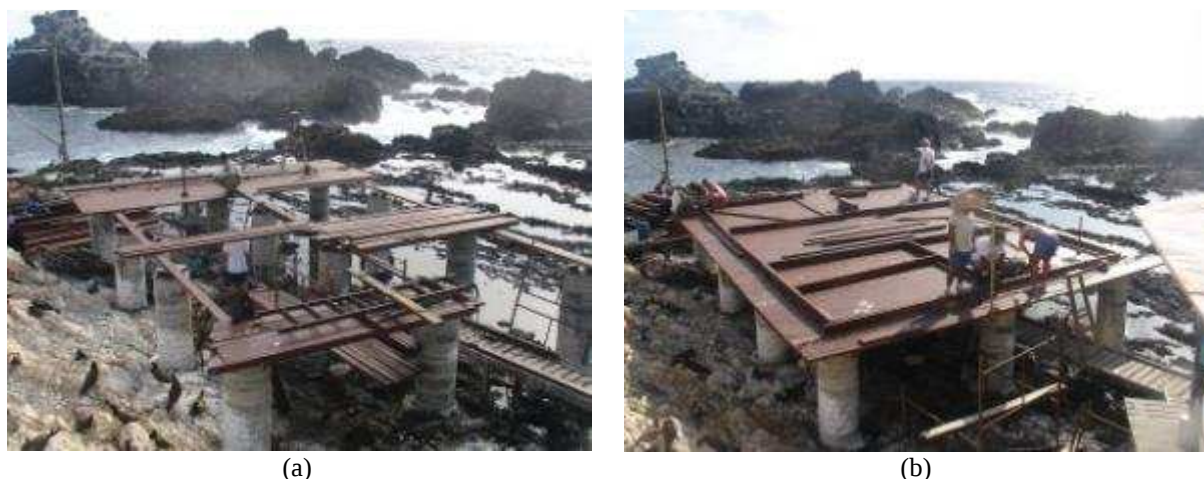
**Figura 58:** Em (a), montagem do piso; e em (b), finalização da montagem do piso e início da fixação das vigotas das paredes. Fonte: acervo LPP/UFES (2007).

Sobre o vigamento de apoio, foram montadas as vigotas do piso (Figura 58). As peças de madeira foram encaixadas nas barras rosqueadas e apertadas a cada segmento de 150 cm. Inicialmente, foi previsto o aperto a cada 300 cm (dimensão original da barra), mas a quantidade de peças nessa medida dificultava a atividade.

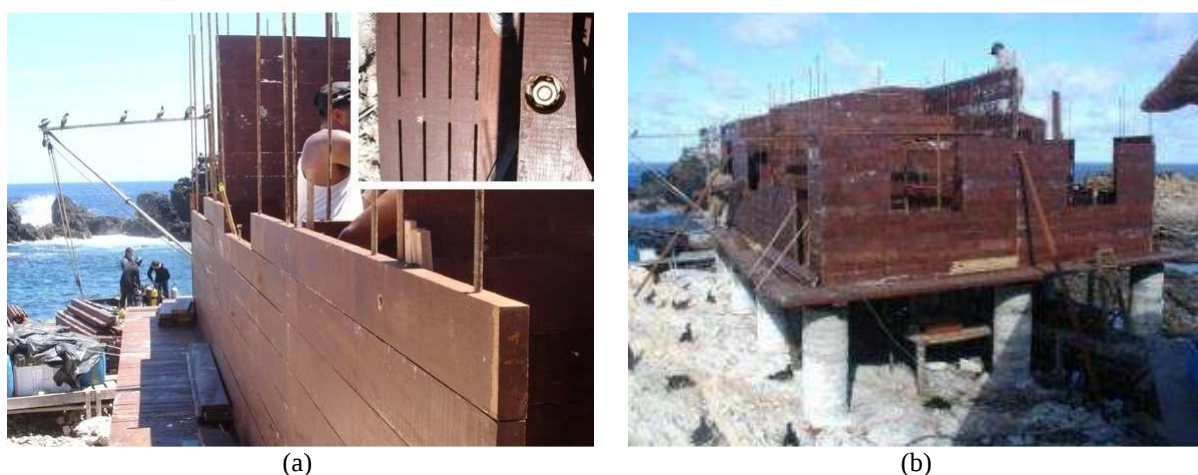
**Figura 59:** Em (a), encaixe das vigotas das paredes nas barras rosqueadas. Observar detalhe do encaixe do parafuso, em vista de topo; e em (b), aspecto geral da montagem das paredes. Fonte: acervo LPP/UFES (2007).

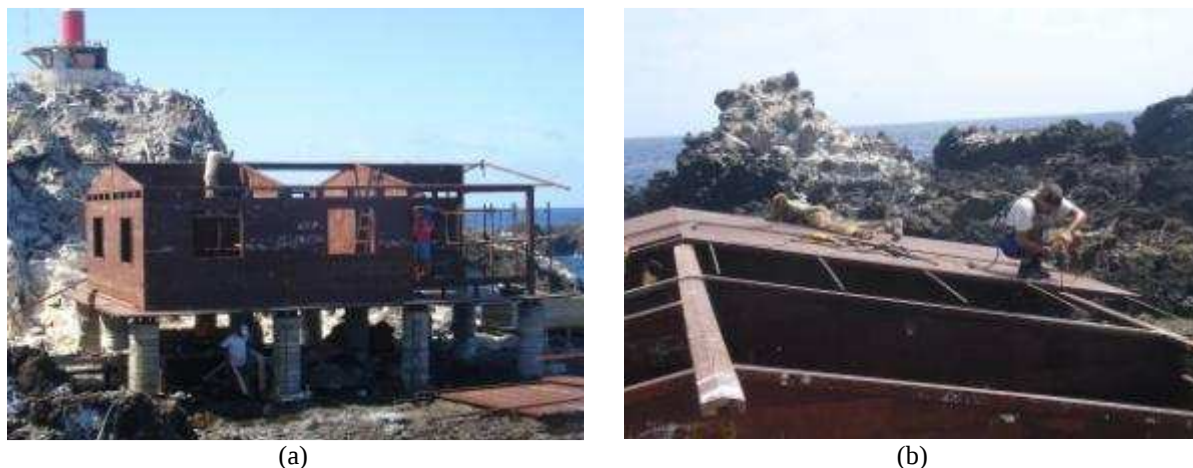
Figura 60: Em (a), fixação das peças-guia da cobertura sobre os painéis das paredes; e em (b), início da montagem da cobertura. Fonte: acervo LPP/UFES (2007).

Após a montagem das paredes externas e internas, iniciou-se a montagem da cobertura. Sobre a última sequência de peças das paredes, foram colocadas peças de acabamento que também serviriam de guia para a junção das peças da cobertura (Figura 60a). As vigotas da cobertura foram encaixadas nas barras rosqueadas da mesma forma que foi executada a montagem do piso e os apertos ocorreram em intervalos de 150 cm (Figura 60b).

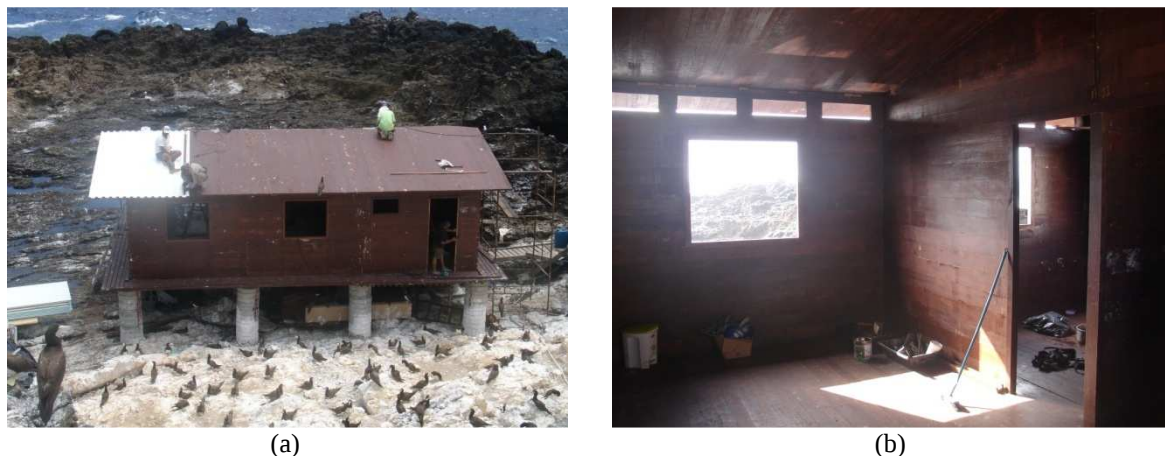
Figura 61: Em (a), fixação das telhas de alumínio sobre a cobertura de vigotas; e em (b), aberturas superiores de ventilação acima da janela da sala de estar. Fonte: acervo LPP/UFES (2007).

Sobre as vigotas de madeira da cobertura, foram fixadas as telhas de alumínio (Figura 61a). Foram especificadas telhas de alumínio brancas, duplas, com recheio de poliuretano, com o objetivo de promover uma maior proteção contra a radiação solar intensa colaborando, assim, para o conforto do usuário. Também com esse objetivo, foram projetadas aberturas superiores nos painéis de parede, promovendo a ventilação como estratégia para dissipação do calor gerado internamente (Figura 61b).

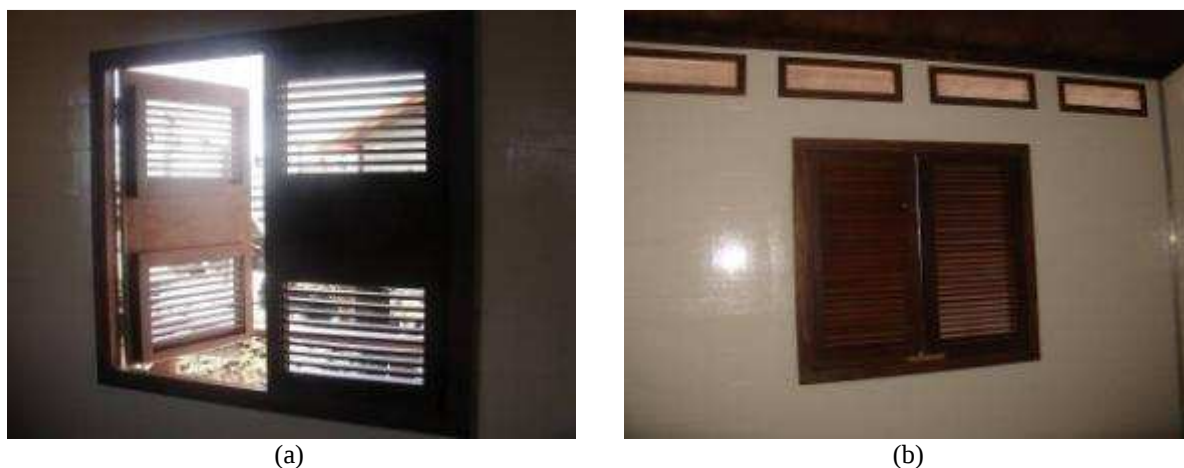
**Figura 62:** Em (a) janela do alojamento com aletas das venezianas na posição aberta; e em (b), janela da sala de estar com aletas fechadas. Sobre a janela, observam-se as aberturas de ventilação já com a tela metálica de proteção instalada. Fonte: acervo LPP/UFES (2007).

Após o término do telhado, iniciou-se a limpeza dos painéis das paredes para a pintura. Concomitantemente a essa atividade, foi iniciada a fixação das esquadrias. Foram projetadas janelas com venezianas de aletas móveis (Figura 62a), solução adotada com sucesso por ocasião da construção da primeira Estação Científica do Atol das Rocas. As aberturas de ventilação receberam marcos, sendo posteriormente encaixadas as esquadrias compostas por moldura em madeira e vedação em tecido metálico de aço inoxidável (Figura 62b).

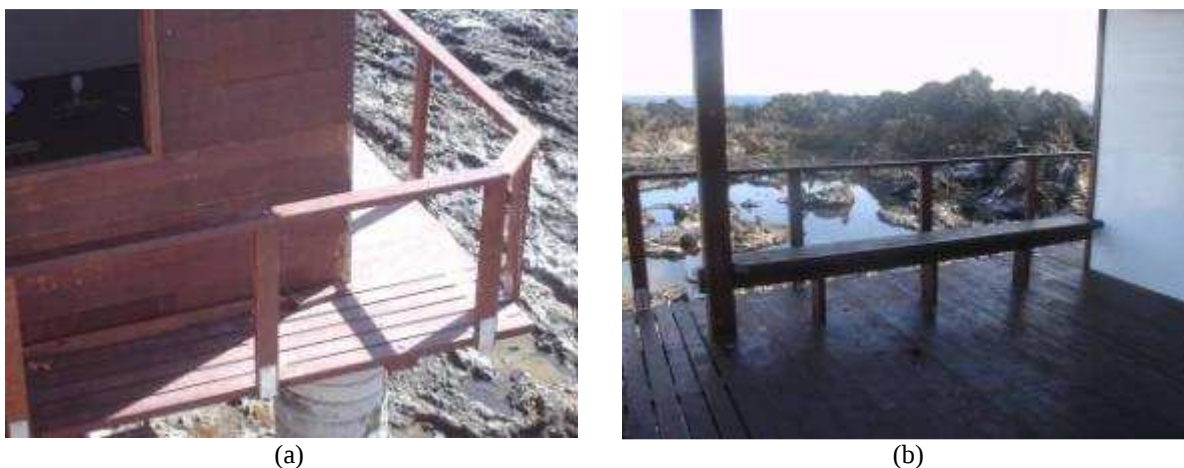
**Figura 63:** Em (a), guarda-corpo das passagens laterais dos *decks*. A fixação dos componentes estruturais foi feita com cantoneiras parafusadas no piso; e em (b), banco da varanda, tendo o guarda-corpo ao fundo. Fonte: acervo LPP/UFES (2007).

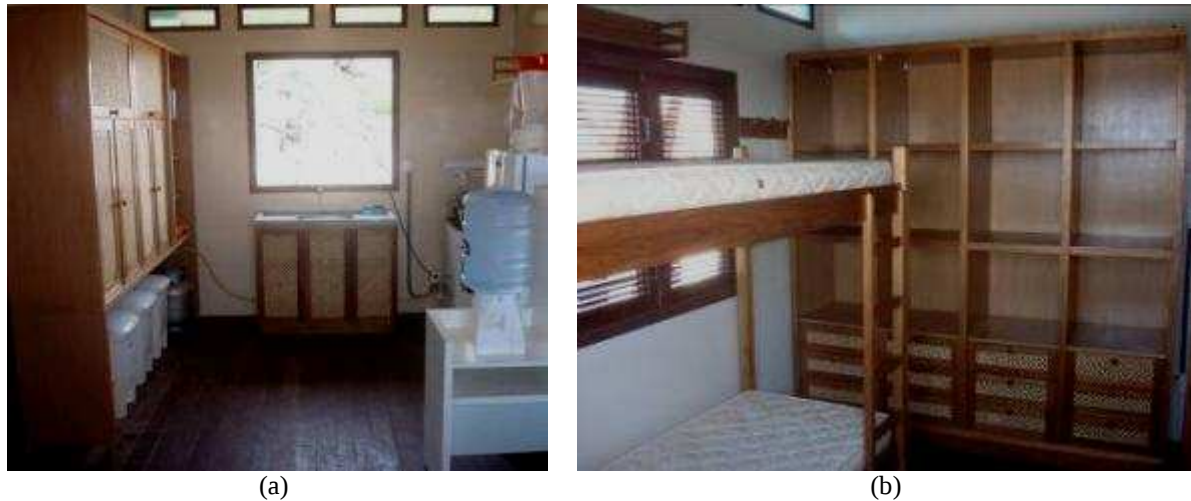
Figura 65: Em (a), mobiliário da cozinha da nova Estação; e em (b), vista do mobiliário do alojamento. Fonte: Marco Antônio Carvalho de Souza (2008).

O mobiliário da Estação foi também projetado pelo Laboratório de Planejamento e Projetos da UFES e confeccionado pela carpintaria da Base Naval de Natal – RN (Figura 65). O sistema de energia solar fotovoltaica foi desenvolvido pelo CEPEL<sup>6</sup> (Figura 66), que também foi o responsável pelo projeto e instalação do mesmo sistema para a primeira Estação. Para a produção de água doce, foi instalado um sistema de dessalinização da água do mar por osmose reversa (Figura 67).

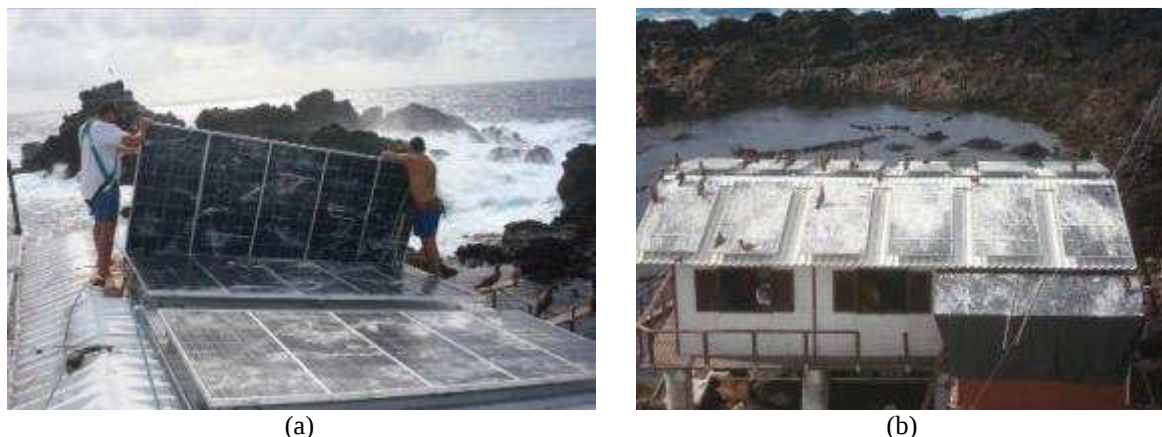
Figura 66: Em (a), instalação dos painéis solares do sistema fotovoltaico; e em (b), vista geral da finalização da instalação dos painéis. Observa-se o cobrimento quase total das placas pelo guano das aves, o que gera a necessidade de limpeza constante. Fonte: Marco Antônio Carvalho de Souza (2008).

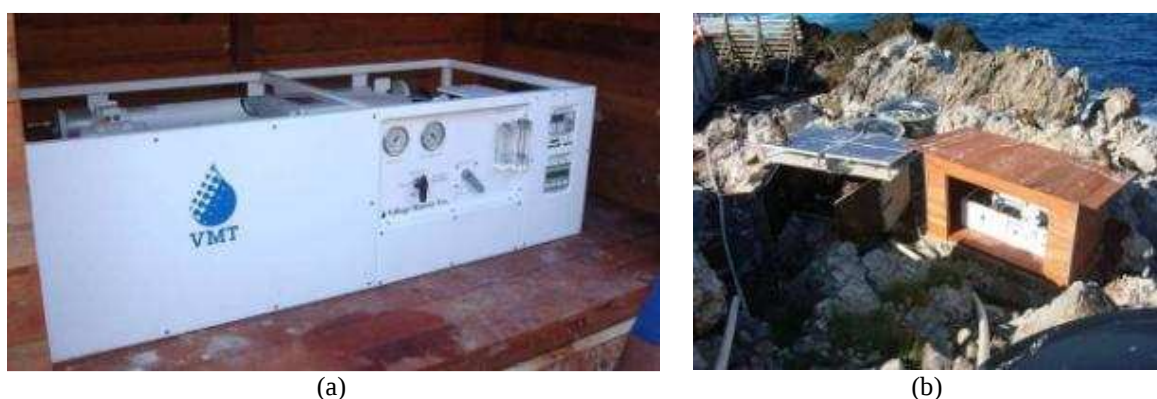
Figura 67: Em (a), dessalinizador da Village Marine Technology (VMT) instalado no ASPSP. Fonte: SECIRM, 2008, apud GUMZ, 2008, p. 142); e em (b), vista das duas edificações anexas construídas para abrigar os dessalinizadores, sendo que a menor, pintada, abrigava o aparelho da primeira Estação. Posteriormente, foi desativada e desmontada e atualmente abriga aparelhagem de telefonia pública. Fonte: Marco Antônio Carvalho de Souza (2008).

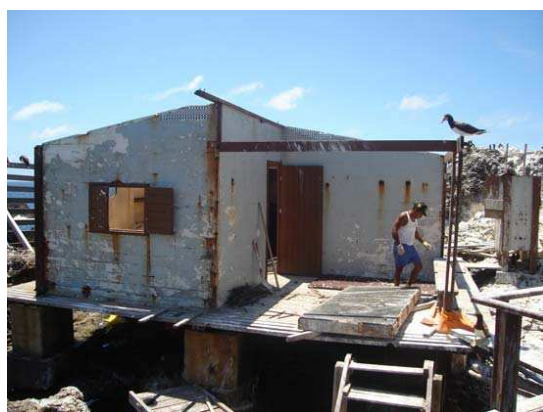
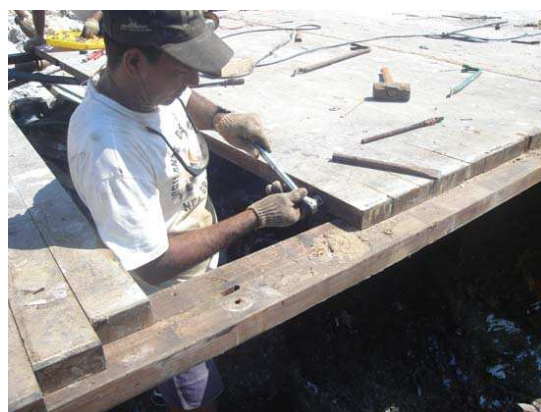
**Figura 69:** Em (a), início do desmonte da Primeira Estação Científica do ASPSP; e em (b), detalhe do desmonte do piso da edificação. Observa-se aspecto geral satisfatório das peças de madeira. Fonte: Raphael Henrique Ferreira Potratz. Acervo LPP/Ufes (2008).

Segundo relatório técnico do desmonte da Primeira Estação Científica (Figura 69), após dez anos de sua vida útil, a maioria das peças de madeira que não foi substituída devido às avarias produzidas pelo embate de ondas, estava em bom estado geral:

Todo o material estava em bom estado nesta porção leste. Segundo carpinteiros que ajudaram na construção da estação, os vergalhões internos estavam em sua maioria com a lubrificação original, uma vez protegidos pela madeira. As cabeças dos vergalhões estavam também em bom estado, podendo ser até retirados com facilidade se com as chaves corretas. As únicas partes tomadas pela ferrugem eram as porcas situadas sob o piso da estação. Essas porcas estavam expostas com frequência ao contato com a água do mar, e por isso, apresentavam corrosão avançada (POTRATZ, R. H. F., 2008, p. 6).

O relatório do desmonte da Primeira Estação destaca a atuação da madeira como elemento protetor das partes metálicas, fato que também foi observado nas edificações em Fernando de Noronha e pode ser considerado como uma estratégia projetual em casos semelhantes, como fator coadjuvante na mitigação dos efeitos da corrosão metálica.

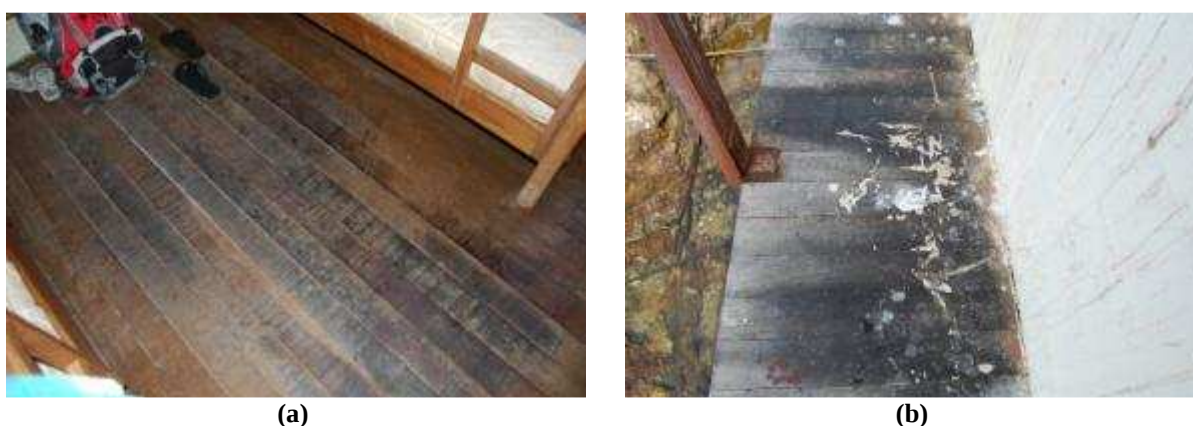
Na avaliação técnica realizada, observou-se que, após dois anos e meio de sua montagem, o piso da Estação e suas peças estruturais encontram-se em estado geral satisfatório, apenas apresentando sinais de envelhecimento da madeira, devido à ação constante da névoa salina e radiação solar direta em áreas expostas. Devido à alta umidade do local, as peças de madeira permanecem constantemente umedecidas (Figura 70).

**Figura 70:** Em (a), piso interno do dormitório apresentando desgaste da pintura nas áreas de maior circulação; e em (b), vista do piso do *deck* lateral da Estação, área que sofre a incidência direta do sol e está mais exposta à ação da névoa salina. Observam-se, também, manchas de tinta da última pintura das paredes.

Apesar da constante umidade do piso, fato também registrado para a Primeira Estação Científica nos relatórios técnicos de manutenções pretéritas, observou-se que a madeira escolhida para a produção da edificação se mostrou resistente durante toda a vida útil da edificação.

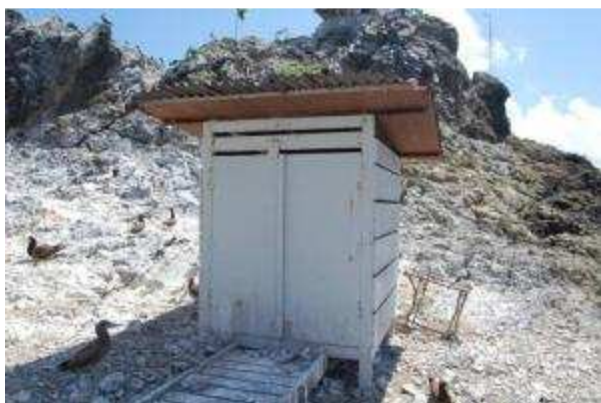
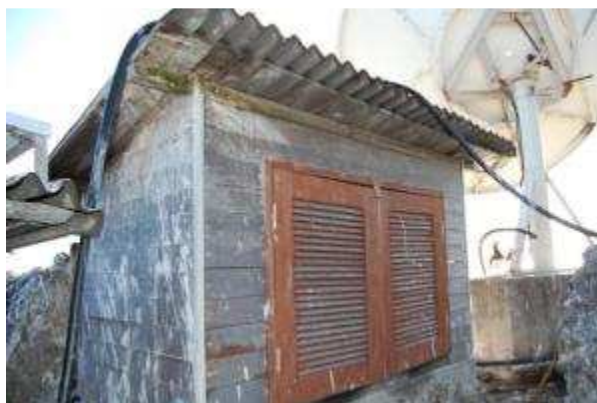
Na Estação, a madeira também foi utilizada na produção das esquadrias, do mobiliário e nos anexos que são: a casa de baterias do sistema fotovoltaico; a casa do gerador; o paiol de combustíveis; a casa do sistema de telefonia pública; e a casa do dessalinizador (Figuras 71a e 71b).

**Figura 71:** Em (a), vista do paiol de combustíveis. A madeira está íntegra, apesar de impregnada de guano; e em (b), casa do dessalinizador. Observa-se que por não ter sido pintada, a madeira apresenta-se com aspecto envelhecido e coloração acinzentada característica da ação do tempo e das intempéries.

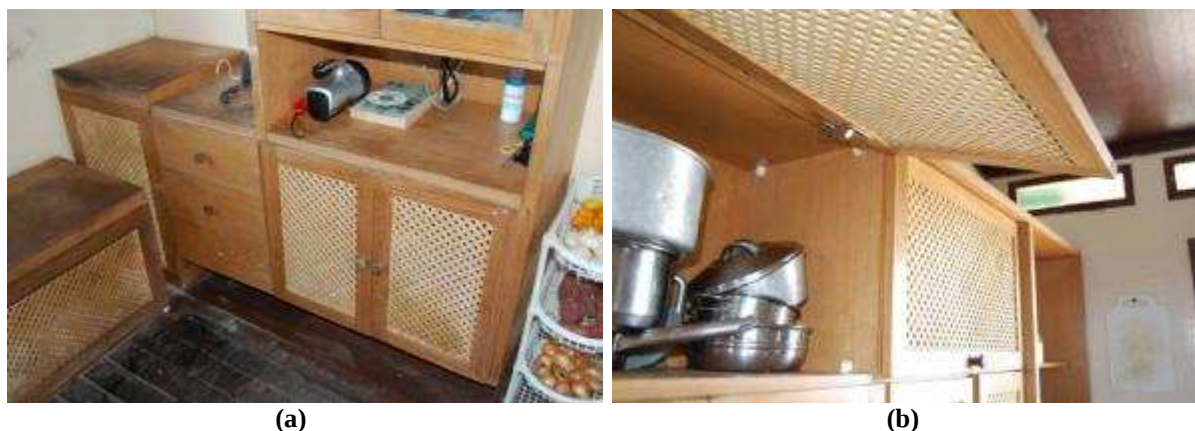
Em relação ao mobiliário, apesar da constante ação da umidade e névoa salina, a madeira tem resistido bem, apresentando apenas sinais de desgaste e envelhecimento (Figura 72).

Figura 72: Em (a), armário projetado para abrigar os equipamentos do sistema de comunicação. Apesar de apresentar aspecto envelhecido, está em excelente estado de conservação; e em (b), armário alto da cozinha também em excelentes condições. Observa-se que o uso de portas treliçadas objetiva reduzir o acúmulo de umidade no interior dos armários.
