**DEFICIÊNCIA VISUAL E ACESSIBILIDADE: UM ESTUDO
FOTOETNOGRÁFICO NA UNIVERSIDADE FEDERAL DO ESPÍRITO
SANTO**

**VITÓRIA/ES
2018**

Dissertação apresentada ao Programa de Pós-graduação em Gestão Pública do Centro de Ciências Jurídicas e Econômicas da Universidade Federal do Espírito Santo, como requisito parcial para a obtenção do grau de Mestre em Gestão Pública.

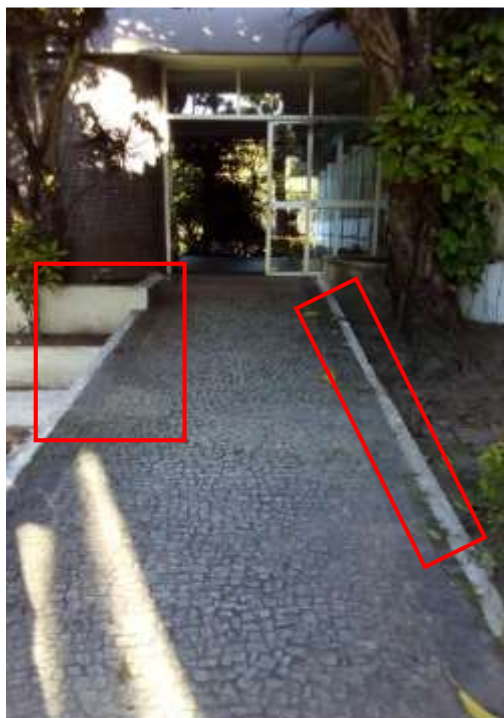
Figura 1 - Rampa

No lado esquerdo, próximo à porta a altura da rampa, dada por sua inclinação, chega a 60 cm. No entanto, além da falta do piso tátil para orientação de deficientes visuais, não tem nenhum guarda corpo para evitar quedas, não atendendo as pessoas com deficiência visual (PCDV), nem aos cadeirantes. (Rampa direita de acesso ao prédio de departamentos do Centro de Ciência Jurídicas e Econômicas (CCJE))

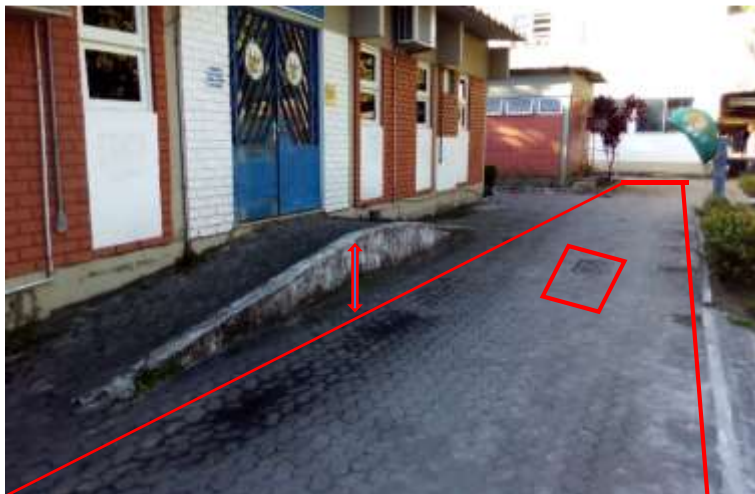
Figura 2 - Área de acesso

empoçada nesse trecho drena muito devagar, de modo que professores e alunos que estão do Prédio de Departamentos, têm que passar pelos canteiros, também encharcados, até acessar a calçada do ED I, para a partir de lá, saltar de poça em poça para chegar no estacionamento do CCJE ou da biblioteca.

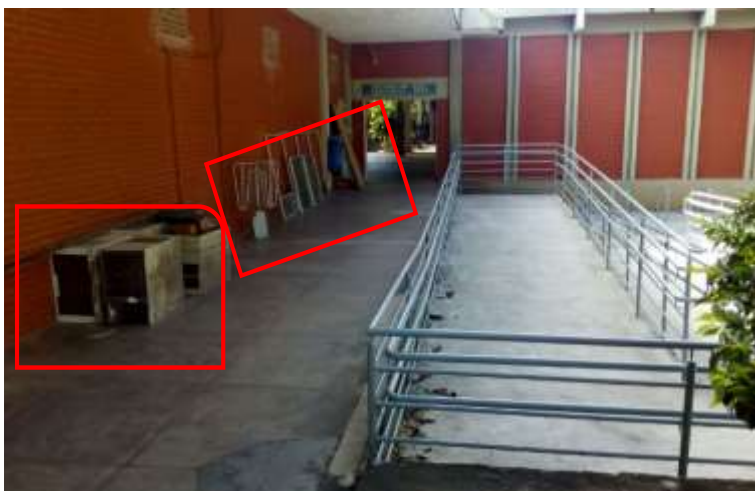
Figura 3 - Acesso ao auditório Centro de Educação Física e Desportos (CEFD)

Por sua vez, a Figura 3 mostra que algumas ações já vêm sendo tomadas pela Universidade Federal do Espírito Santo no tocante à acessibilidade, como a rampa de acesso com corrimão de proteção e apoio, ainda que sem piso tátil de alerta e direcional. Apesar disso, no mesmo ambiente encontram-se caixas de ar condicionado antigas e outros elementos que, claramente, dificultam o ir e vir de qualquer pessoa.

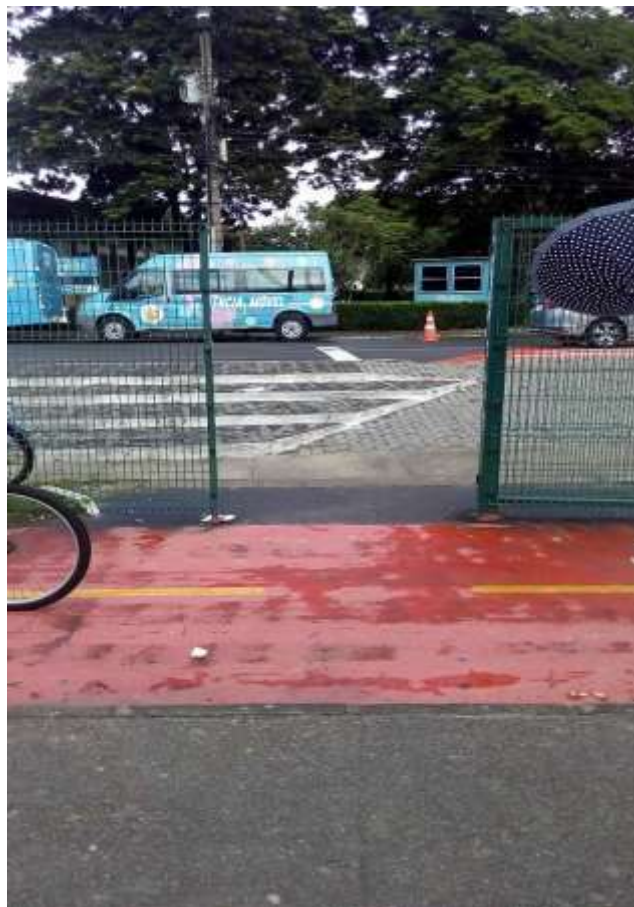
Figura 7 - Entrada do campus

Assim sendo, o DV se encontra diante de uma **situação de risco e consequências altos**, haja vista os acidentes nos quais ciclistas atropelam pedestres.

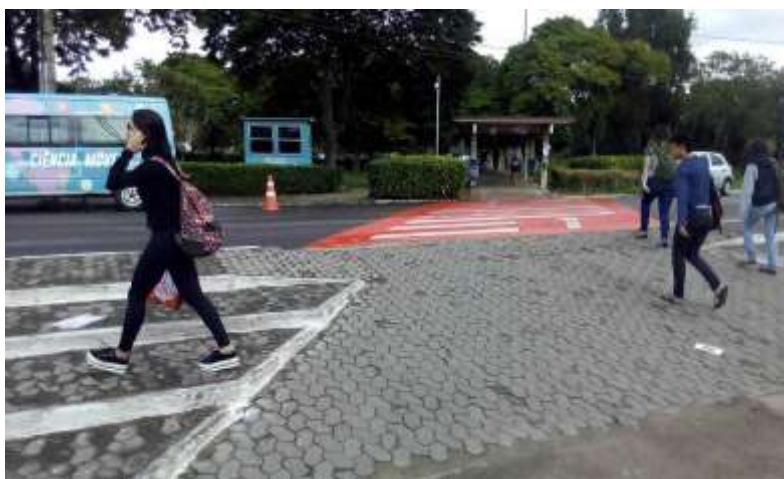
Figura 8 - Calçada do portão de acesso

A Figura 8 mostra a calçada que antecede a faixa para pedestre, que exige do DV a sua mudança de direção anteriormente citada. A imagem capturou um local de tráfego de pedestre intenso, com maior fluxo nos horários de início e final das aulas. Embora a faixa esteja bem delimitada, bem sinalizada, para o DV isso não faz diferença. O que aqui importa é que o percurso continua sem a sinalização de direção, sem sinal sonoro para atravessar uma via na qual circulam veículos e bicicletas, apresentando risco médio de acidentes, pois embora não tenha as condições determinadas em lei, o local tem fluxo intenso de pessoas às quais o DV pode recorrer para fazer a travessia com segurança.

No entanto, em momentos em que há poucas pessoas transitando no local, o risco deixa de ser médio e passa a elevado, dada a alta probabilidade de um atropelamento. Enfim, é preciso enfatizar que apesar de as pessoas com deficiência serem lutadoras e guerreiras, enfrentando um dia a dia muito mais difícil do que aqueles sem restrições de locomoção, elas são suscetíveis em sua autonomia e vivem sua limitação de forma mais intensa, toda vez que precisam da ajuda de quem os cerca.

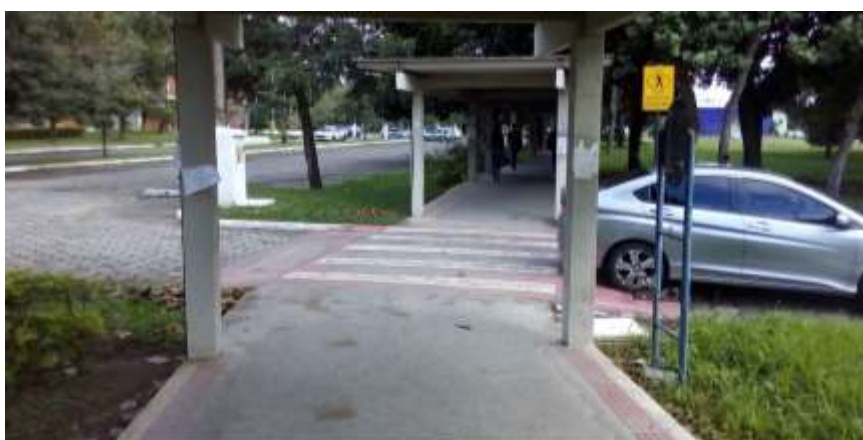
Figura 10 -Pista de acesso ao prédio da reitoria

A Figura 10 retrata o ponto onde os pedestres que seguem pela passarela coberta encontram sua interrupção por ser cortada pela via de acesso para automóveis que se dirigem à reitoria. Como se pode observar, não existe piso direcional indicando que o percurso sofrerá uma alteração para a direita em cerca de 20°, nem o piso tátil indicando situação de alerta ao deficiente visual e, embora ele tenha a audição aguçada, pode ser confundir com os sons que vem do estacionamento e da circulação de veículos no anel viário da UFES. Dessa forma, embora o quebra-molas existente no local seja bem sinalizado e force a diminuição da velocidade dos carros e motos que ali trafegam, ainda existe o risco de um atropelamento.

Esse local foi considerado de risco médio porque trata-se de uma via de acesso secundária dentro do campus e, à semelhança da situação apresentada na Figura 8, existem muitas pessoas transitando por ali.

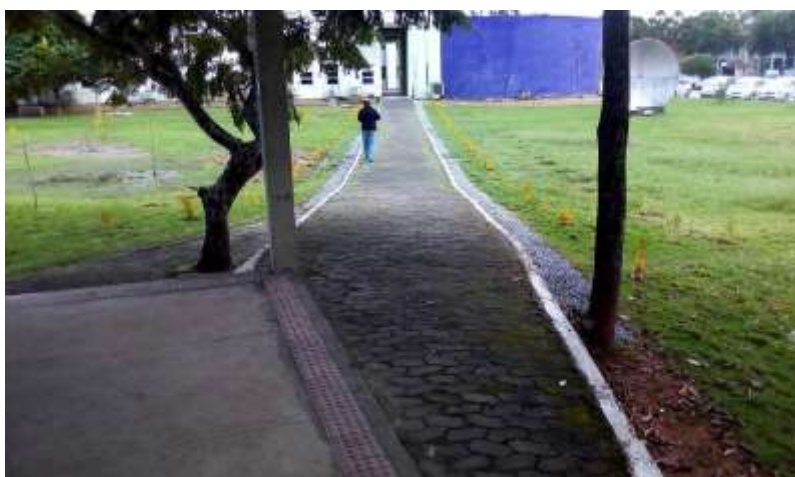
Figura 11 - Acesso ao auditório do CCE

Esse tipo de barreira foi considerado muito perigoso pelas pessoas que deram seus depoimentos em vídeos, como Camila Domingues ao terminar de caminhar pela Avenida Paulista (São Paulo capital) em relação aos locais onde não havia piso tátil, afirmou: “Em algumas partes eu fiquei perdida, sem o direcional ou tátil. Não sei nem onde estou” (TV FOLHA, 2014).

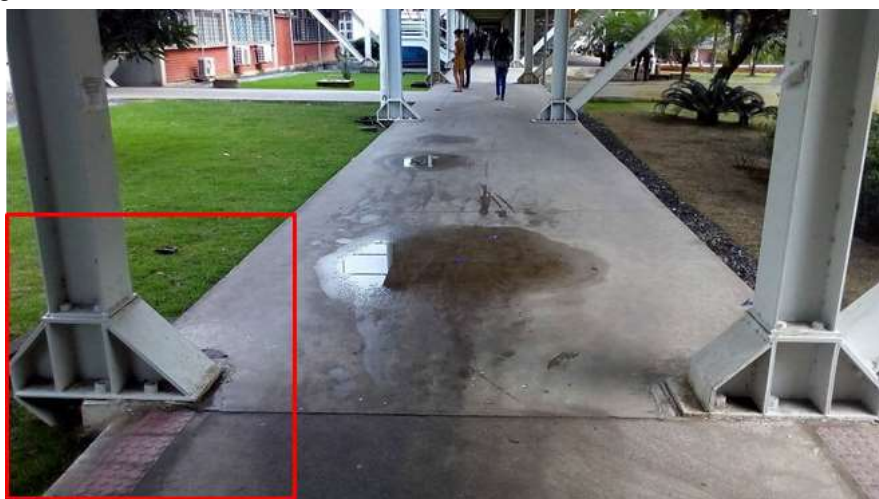
Figura 14 - Proximidade das salas de aula do CCE

Além das sapatas, observa-se que há poças de água na passarela, especulando-se que em dias de chuva intensa isso possa ocorrer em maior monta, dificultando o deslocamento de quem enxerga pouquíssimo ou nada, com alta probabilidade de ter os pés encharcados, levando ao desconforto e correndo o risco de adoecer, se o discente ainda tiver que assistir aulas por quatro horas.

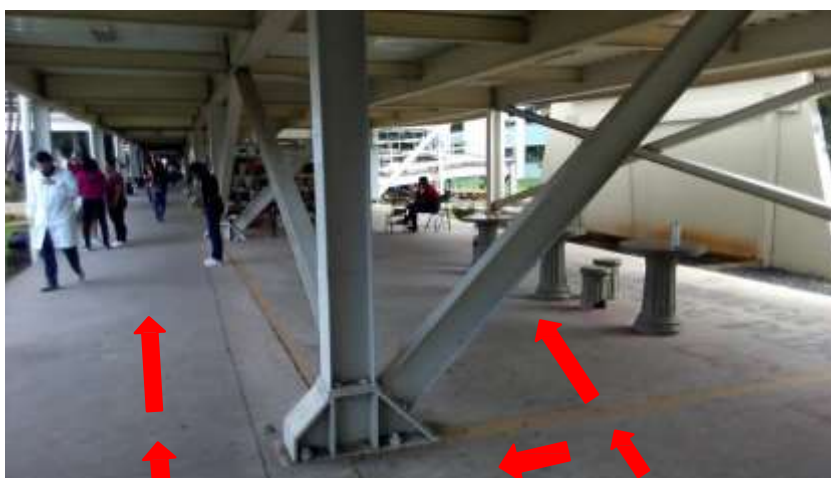
Figura 15 - Térreo do prédio de salas de aula do CCE

Esse ponto foi considerado com um nível de dificuldade e riscos altos, pois pessoas cegas ou com visão reduzida se orientam por meio de varas táteis, tateando

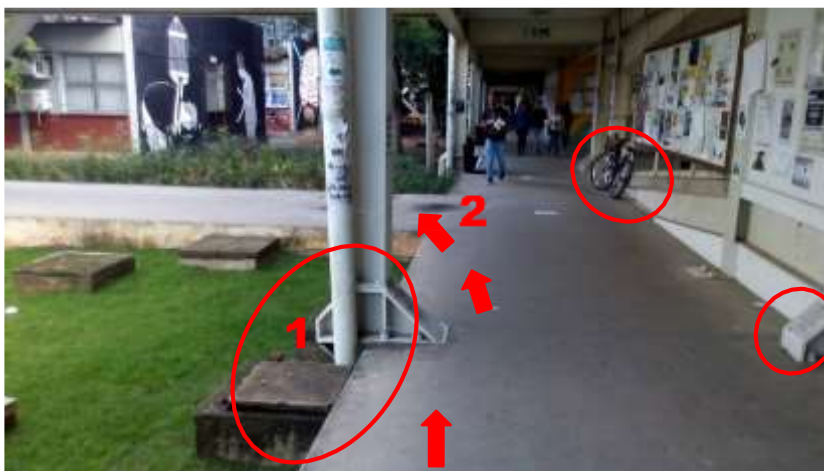
Figura 17 - Passarela para o IC-2

O pesquisador continuou o trajeto e ao chegar à calçada que dá acesso à passarela que leva à entrada do prédio IC-2, em frente à Cantina do Onofre (Figura 17) deparou-se com outra situação considerada com nível de dificuldade e risco para deficientes visuais: a falta da calçada cidadã, com piso tátil nas bordas das vias,

É importante observar que nesse ponto a distância entre o piso e a grama mede aproximadamente 40 cm. Existe o risco de um incidente ocasionando lesões sérias a este público, dependendo de como e onde caírem. Caso braços, pernas ou o tórax da pessoa atinjam a caixa de cimento, ela poderá sofrer fraturas. Por outro lado, se a parte atingida for a cabeça, corre o risco de uma lesão encefálica traumática, que pode ocorrer em diversos graus de gravidade. Por último, se o PCDV ou cego for de porte frágil, poderá inclusive ir a óbito.

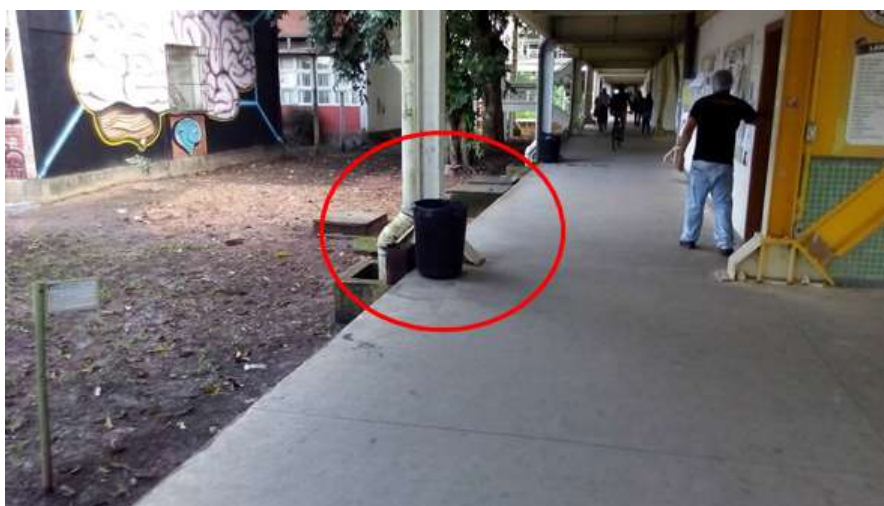
Figura 18 - Corredor de acesso aos IC's

Esse trecho do percurso pode ser considerado com nível de dificuldade e risco de acidentes altos. A situação é análoga à da Figura 17 quanto ao direcionamento do percurso. Por não haver sinalização adequada, tanto direcional, quanto de alerta, o PCDV pode chegar a um caminho sem fim, nas imediações do canto direito da desta figura. Ainda que ela não sofra uma colisão séria com queda, poderá se sentir desorientado, sem saber para onde se dirigir sem auxílio de uma pessoa. Caso consiga

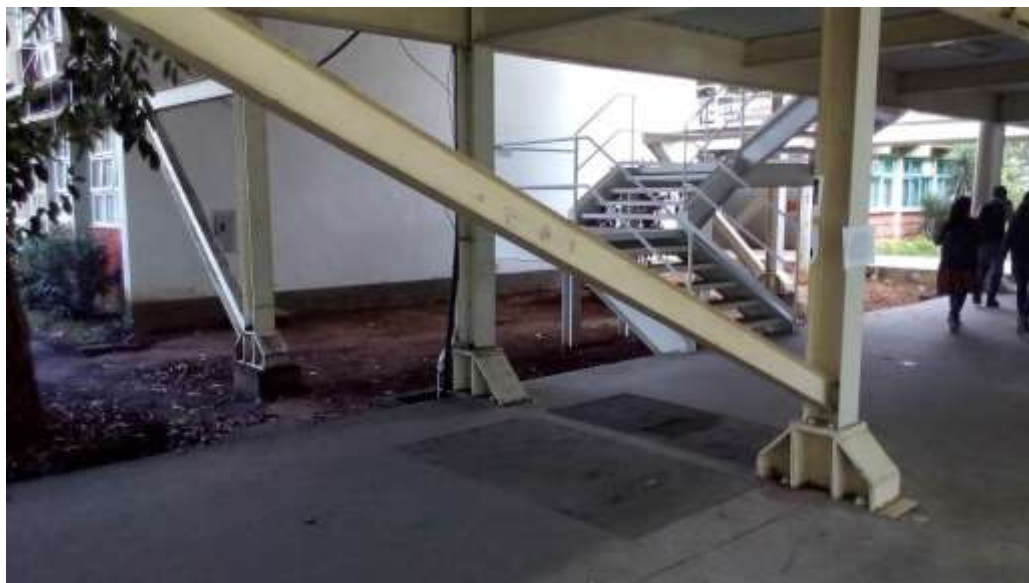
Figura 19 - Proximidades do prédio didático do CCE

Como se pode observar pelo que apresenta a Figura 19, trata-se de um outro local do Trajeto A que apresenta barreiras já encontradas (Figura 15), repetindo-se aqui nível de risco elevado.

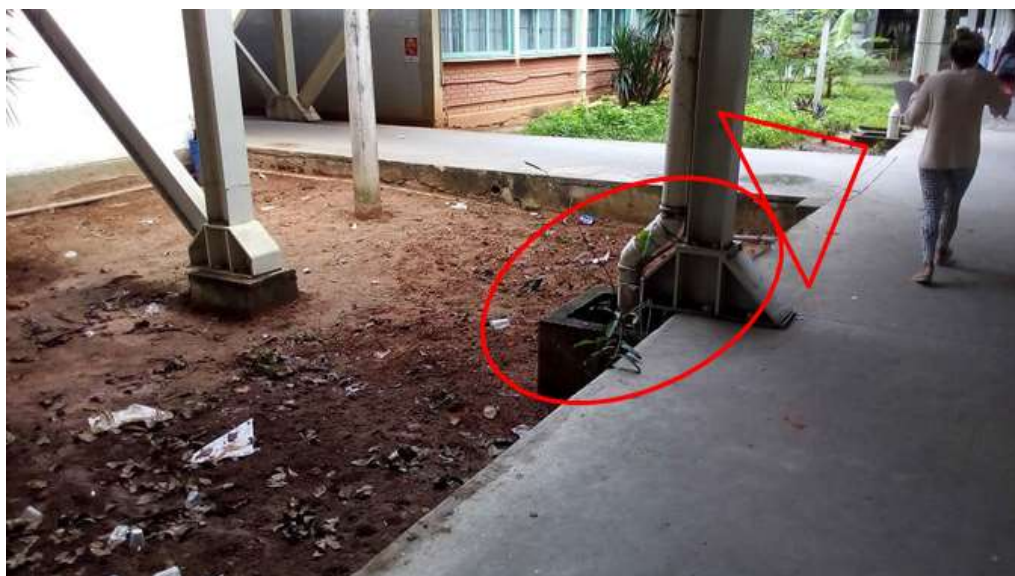
Figura 20 - Trajeto para entrada no prédio do IC-3

A Figura 20, apresenta uma situação análoga àquela encontrada na Figura 14, que apresenta o acesso ao Instituto Científico 2 (IC-2), por meio de uma passarela perpendicular ao percurso do Trajeto A.

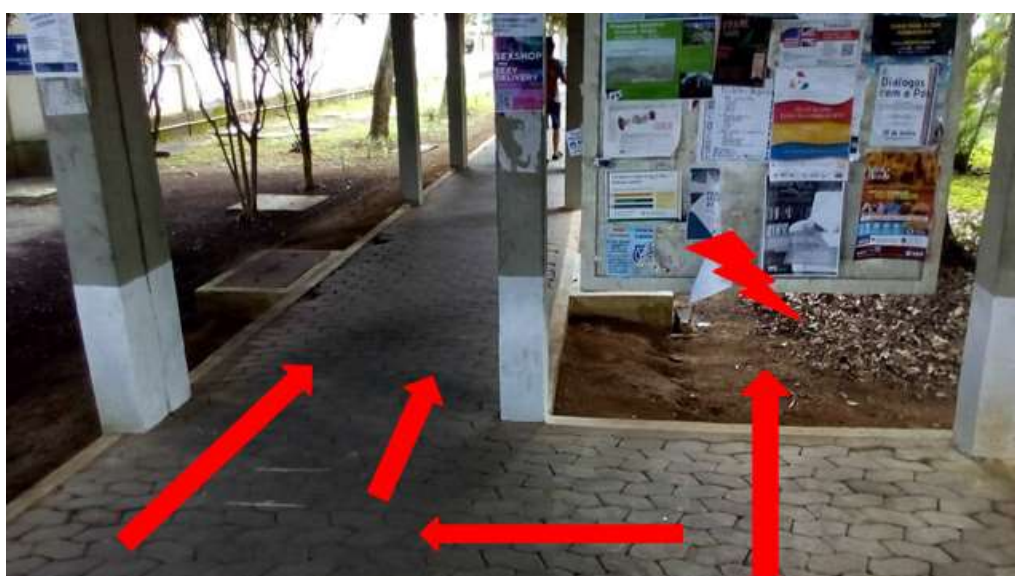
Figura 21 - Passarela que leva aos prédios do CT

A Figura 21 apresenta nível de dificuldade e risco tão altos quanto os das Figuras 15 e 18, embora em condições similares. Nela ver claramente que a PCDV pode vir a colidir com o mural, visto a inexistência de calçada cidadã nas bordas das vias, com piso tátil para orientar este público.

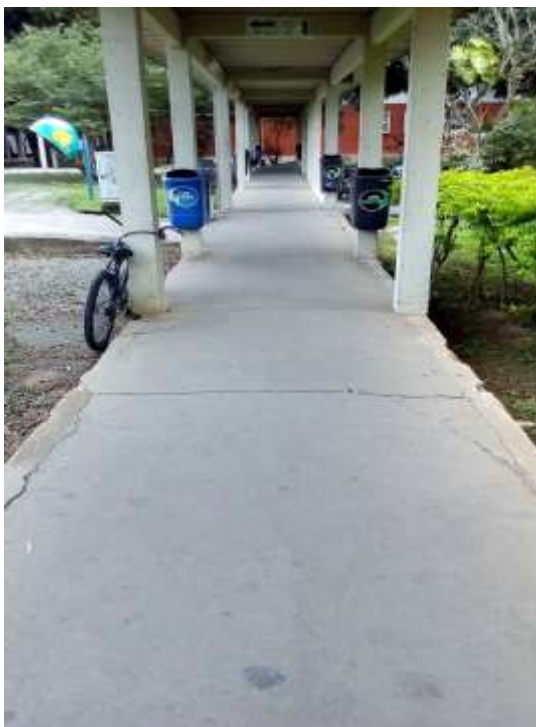
Figura 23 - Passarela que liga prédios do CT ao CCJE

A Figura 23 consiste em uma passarela que leva ao CT, numa perspectiva de profundidade, mostrando que a maior parte do caminho não foi colocado o piso de alerta nas laterais.

Essa parte do Trajeto A apresenta baixo nível de dificuldade e risco, exigindo que o DV se desloque com cuidado para que não saia do trajeto, pois se isso acontecer, poderá cair nas laterais, que apresentam alturas variadas. A posição das lixeiras não é a mais adequada, porque elas poderiam ser afixadas do lado externo dos pilares, como assinalado na imagem.

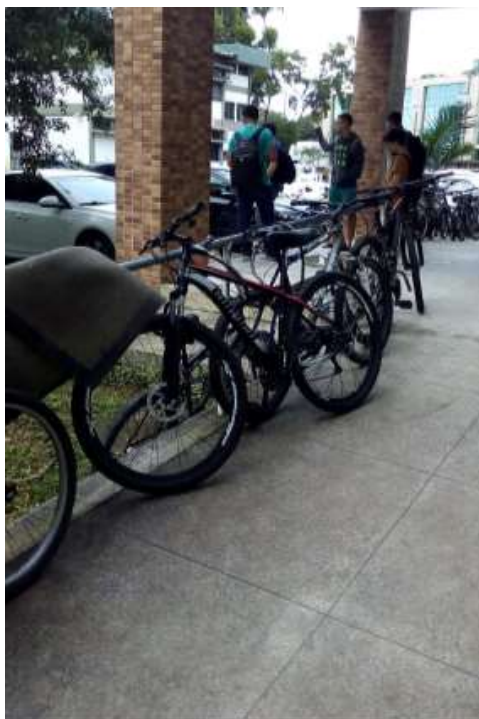
Figura 24 - Rampa 1

As Figuras 24 e 25 mostram, em locais diferentes, a falta de locais onde os alunos possam deixar as bicicletas com menos risco de serem furtadas.

Ambas apresentam rampas de acesso, com corrimão, o que diminuiria em muito as dificuldades encontradas pelos DV. No entanto, em ambos os casos, nelas estão apoiadas e presas por cadeados. Se existisse o piso tátil direcional a PCDV poderia por ela se guiar, pois ficaria no centro da rampa, que está desimpedida, propiciando mais segurança.

Na Figura 24, além das bicicletas existe ainda as folhas da palmeira, que invadem o espaço aéreo da rampa, podendo se tornar um incômodo, ao bater no rosto de quem por ali transita.

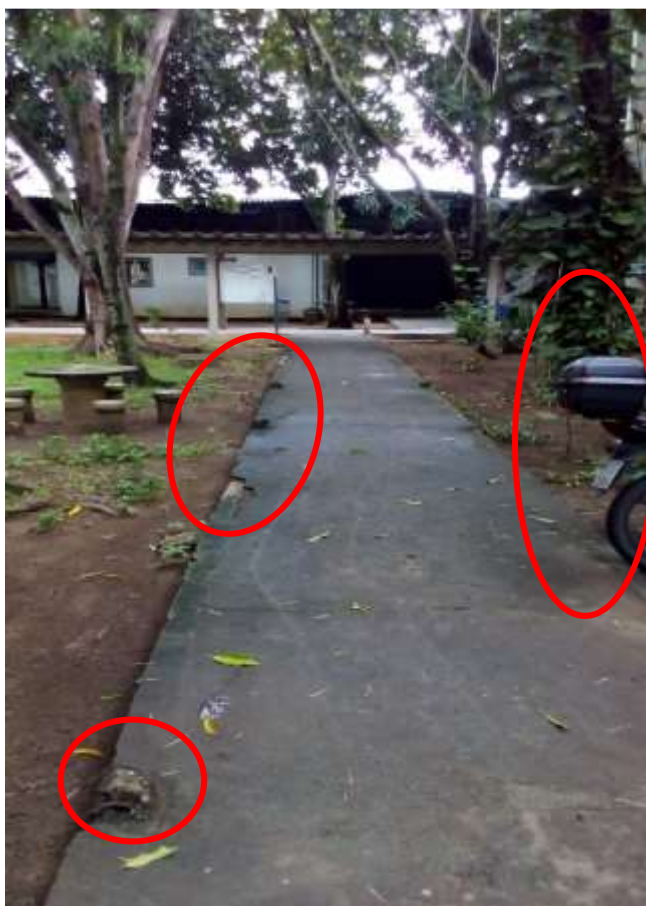
Figura 26 - Visão de passarela com profundidade

A Figura 26 mostra mais uma imagem com vista em profundidade, na qual se pode ver mais uma passarela sem nenhuma sinalização para auxiliar o DV, com irregularidades nas bordas e parte traseira de uma motocicleta invadindo o espaço destinado ao pedestre. Neste caso, a situação se assemelha a que foi relatada em relação a obstáculos que não são detectados pela bengala, mas que apresentam protuberâncias que podem machucá-lo.

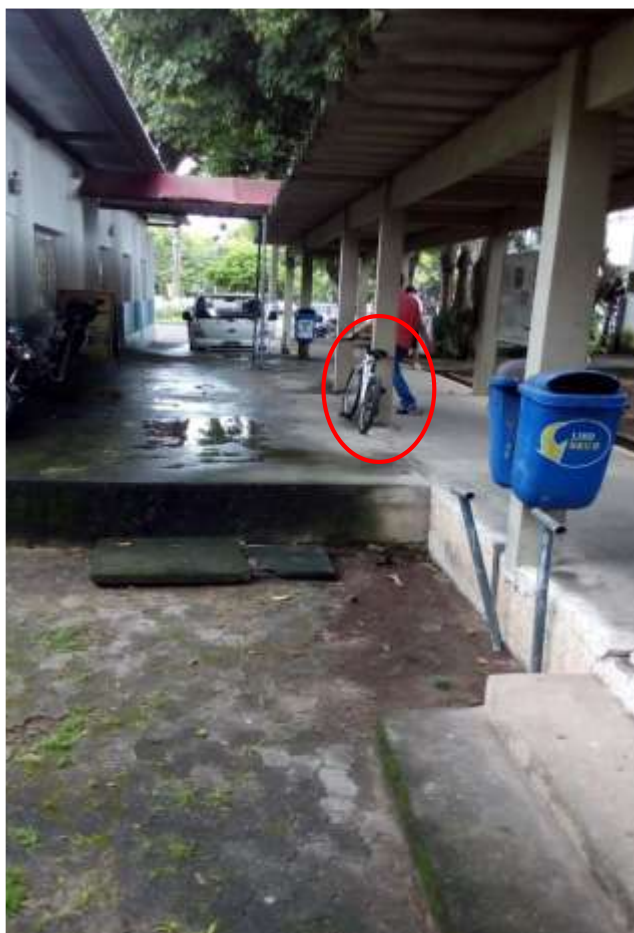
Figura 27 - Passarela em frente ao restaurante do CT

Ao final do Trajeto A, chegando ao Restaurante que fica no CT, o pesquisador se deparou com uma situação de muita dificuldade para locomoção e alto risco para a PCDV.

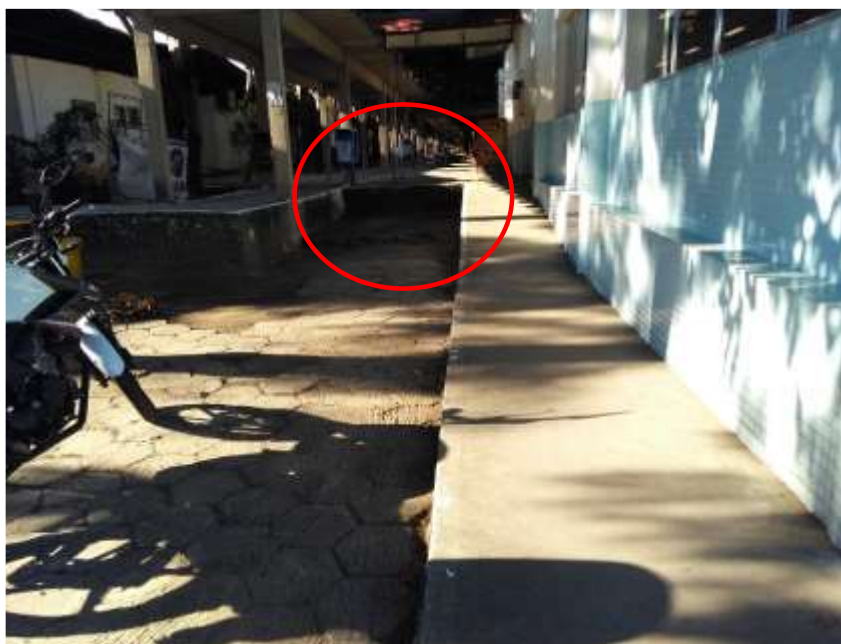
Figura 29 - Rampa de acesso ao restaurante do CT

Continuando, quem sai do estacionamento e se dirige ao restaurante, depara-se com uma rampa sem nenhuma segurança, totalmente sem sinalização e sem guarda corpo com corrimão para apoio.

Na Figura 29 vê-se a rampa que ao final apresenta um desnível de 60 cm. Aqui o DV enfrenta trajeto de percurso em linha reta, porém de alto nível de risco.

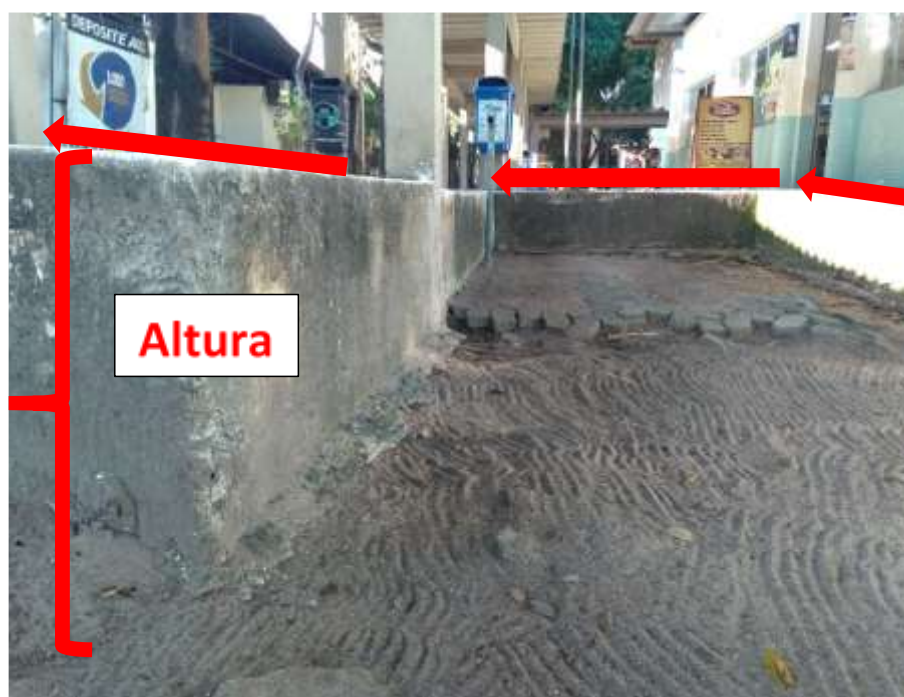
Figura 30 - Percurso em Ω

A imagem vista a seguir, na Figura 30 trecho é totalmente desguarnecido de proteção podendo a pessoa cair de uma altura de quase 80 cm em alguns lugares. Trata-se alto grau de dificuldade por se configurar como um percurso em Ω (ferradura) sem nenhuma sinalização. A não que o DV seja ajudado, dificilmente conseguirá fazer o caminho marcado com as setas, sem correr alto risco de acidentes graves.

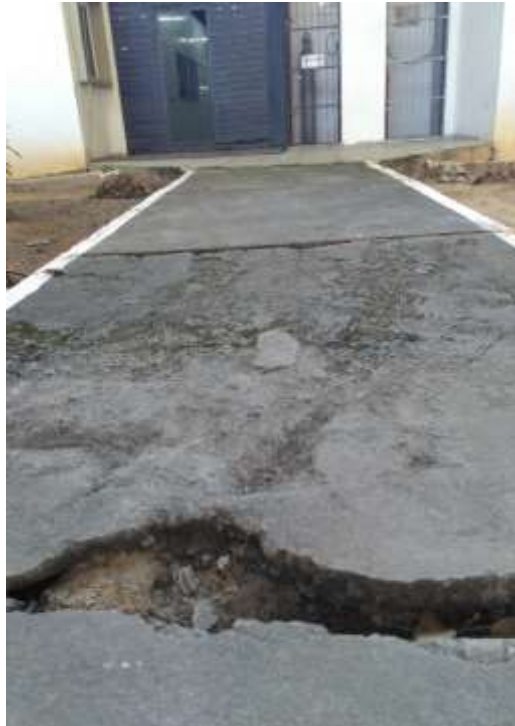
Figura 31 - Fissura com buraco no CT

Assim que se chega ao final da rampa, pode-se virar à esquerda, na direção oposta à porta do restaurante. Nessa direção existe uma grande fissura no chão que, de acordo com comentários das pessoas que observavam a coleta de dados, já provocou tombo em vários alunos (Figura 31).

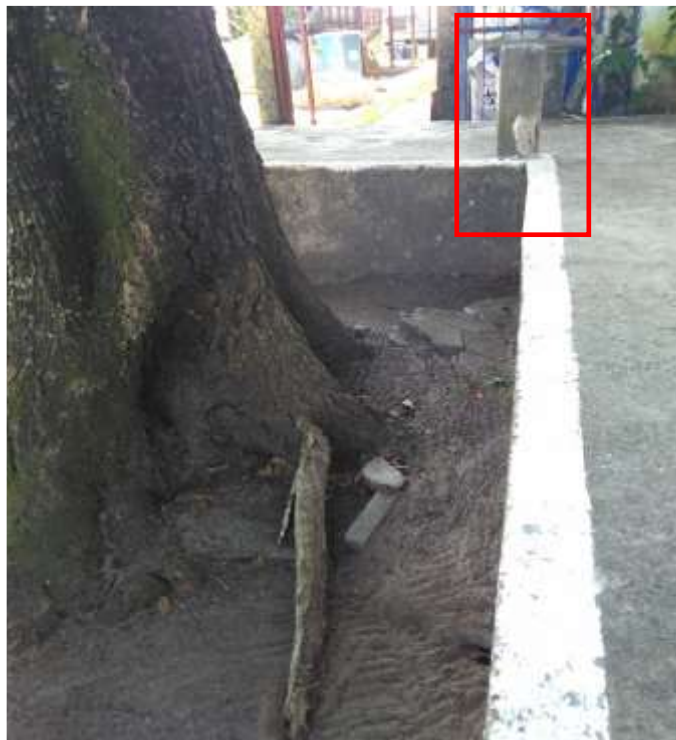
Figura 32 - Passarela e árvore

A falta de sinalização pode levar o DV a uma queda nesse pequeno espaço entre a lateral da passarela e o tronco da árvore, com risco de pancadas na cabeça e suas consequências, como já descrito anteriormente (Figura 32).

Observa-se ainda que, justamente onde a PCDV precisa virar à direita, existe uma espécie de pilar, que acaba se tornando uma barreira arquitetural com alta probabilidade de gerar um acidente.

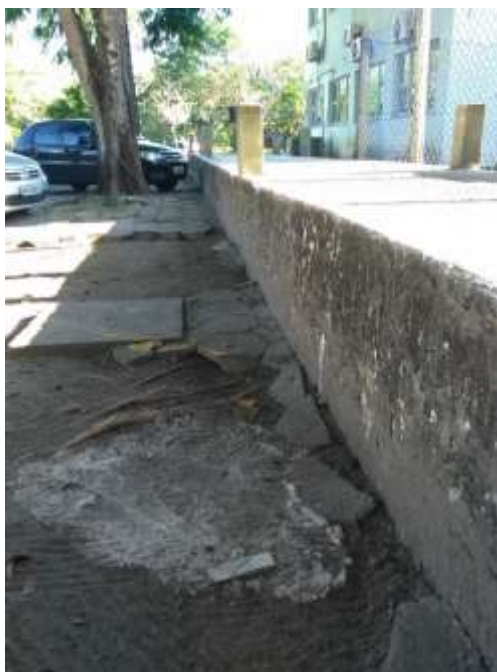
Figura 33 - Risco de queda em rampa

Ainda no Centro Tecnológico situações como a mostrada na Figura 33 causam estarrecimento a quem com ela se defronta e pensa na acessibilidade de pessoas com deficiência visual

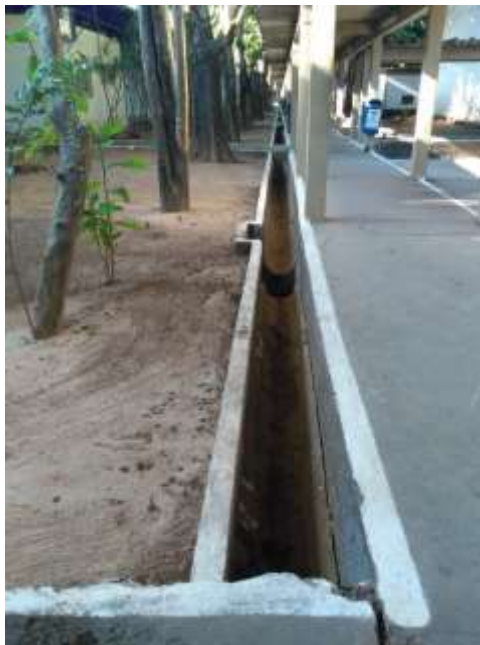
Figura 34 - Canaleta na passarela do CT

Ao sair do restaurante e virar à esquerda o pedestre volta à passarela que percorreu para ali chegar. Ao se dirigir no sentido da reitoria, percebe-se à sua esquerda, que existe uma valeta com 60 a 70 cm de profundidade.

Trata-se de um sistema de esgotamento de águas pluviométricas, totalmente destampada em todo o trajeto, a valeta que existe ao longo do corretor do Centro Tecnológico. Esse tipo de pavimento a ser percorrido pelas pessoas com baixa visão ou cegos, apresenta-se alto risco devido à falta do piso de alerta nas bordas da passarela, podendo as PCDVs caírem e se machucarem seriamente. A Figura 34 revela a situação. A faixa branca visível na fotografia é apenas tinta.

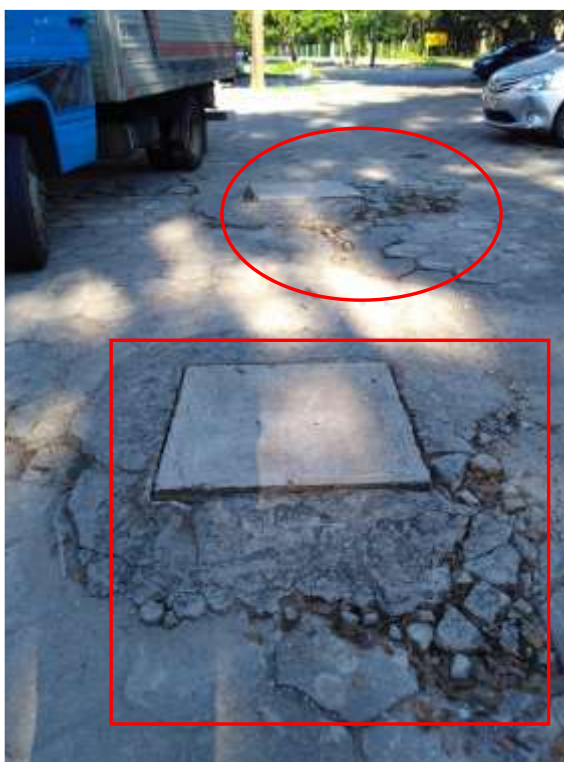
Figura 37 - Caixas de cimento no estacionamento

Ainda neste local, no estacionamento próximo à Gráfica Universitária, as pessoas com baixa visão ou cegas, se defrontarão com dois obstáculos difíceis até para pessoas com boa visão, porém desatentas. Trata-se de duas caixas de cimento, como se brotasse do piso, com altura de 18 cm, cercadas por cimento empelotado e quebrado.

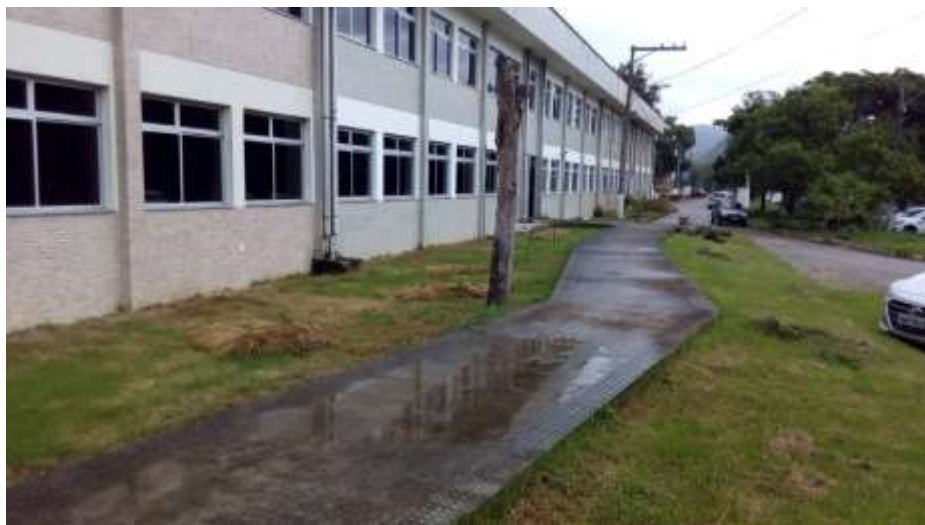
Figura 38 - Calçada cidadã no CCJE

Encerrado o Trajeto A, o pesquisador se dirigiu ao Centro de Ciências Jurídicas e Econômicas (CCJE), passando entre os prédios até chegar aos EDVI e EDVIII. Na Figura 38 vê-se que a UFES vem tomando providências no sentido de cumprir a legislação vigente, para melhorar a acessibilidade de deficientes visuais e com mobilidade reduzida no campus. Esses prédios foram disponibilizados para uso há cerca de cinco anos, sendo as calçadas construídas dentro dos padrões da NR nº 9050 (2015). Ela apresenta baixo nível de dificuldade aos deficientes visuais e baixo grau de risco.

Ainda assim, o acabamento dado à calçada deixou a desejar, pois pode-se ver claramente o acúmulo de água que nela ficou devido às chuvas. Os desconfortos e riscos causados já foram descritos anteriormente. No entanto, ratifica-se o incômodo que sente um ser humano ao ficar com os pés molhados durante as aulas, no horário noturno.

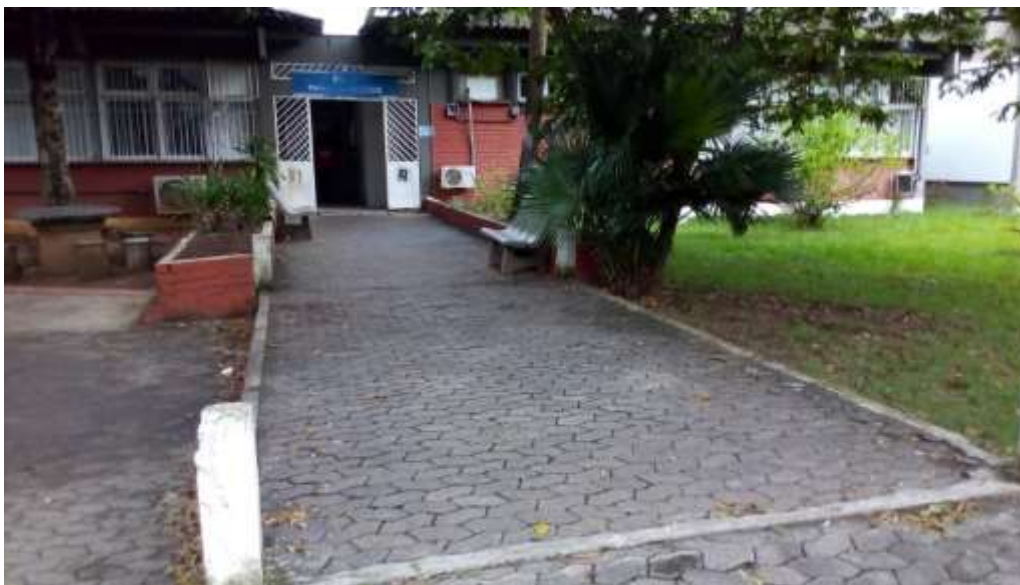
Figura 39 - Entrada de edificação CCJE

A Figura a seguir, de número 39, mostra a entrada esquerda do prédio de departamentos no CCJE, onde aparentemente se avalia como um nível médio de dificuldade de locomoção, visto a falta de piso tátil nas bordas das calçadas e pequenas colunas brancas, sem função alguma, no início da passarela. Estas colunas podem ocasionar tropeços aos cegos ou deficientes visuais, podendo causar assim algum tipo de contusão.

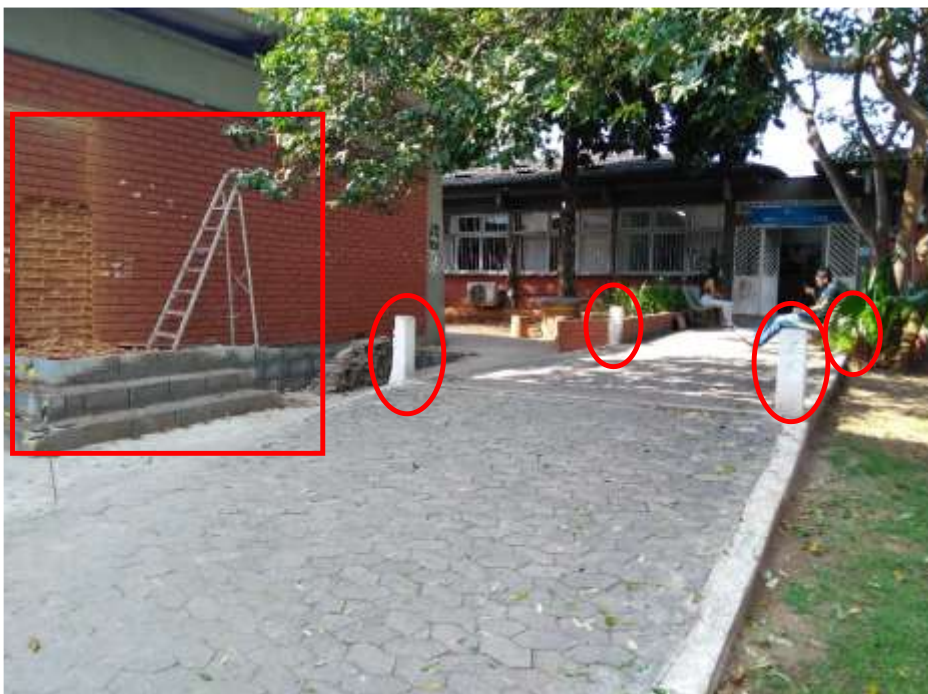
Figura 40 - Entrada do prédio de departamentos CCJE

Na Figura 40 é possível observar que se trata de uma rampa de acesso, com pequeno alicie, na qual podem ser vistos quatro pequenos pilares, para os quais não foi encontrada explicação ou justificativa. No entanto, eles exigem cuidado até para

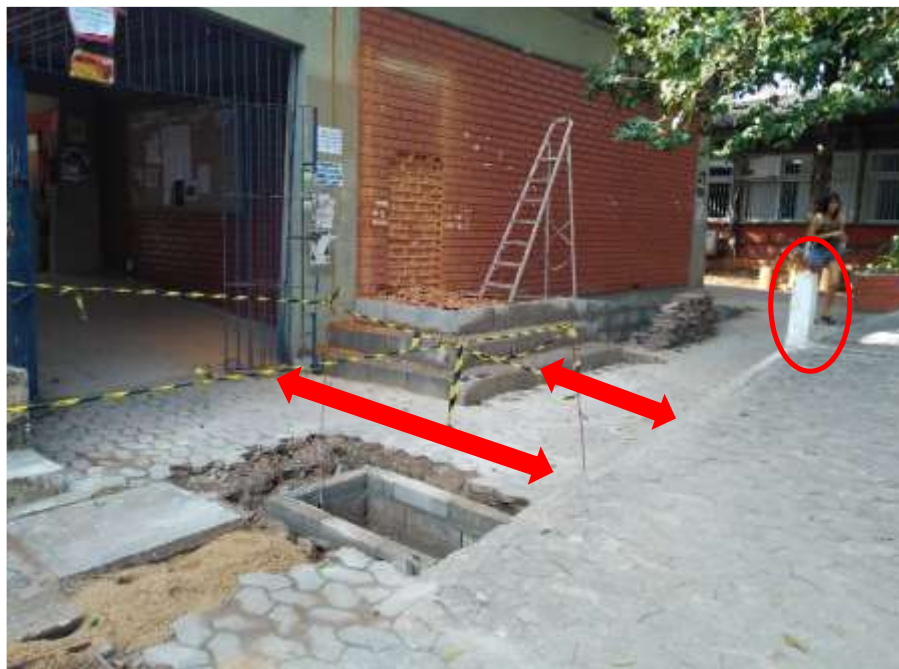
Figura 41 - Entrada do ED I - CCJE

Por sua vez, a Figura 41, mostra um buraco, no qual passa uma tubulação, que deverá receber uma tampa de cimento, bem em frente à entrada do ED II, local que já exige desvio da rampa de acesso ao prédio de departamentos. Com a construção da rampa e da escada, esse percurso, que dá acesso ao estacionamento da biblioteca, ficará mais difícil até para quem não tem visão reduzida. As marcas na figura deixam claro que o espaço foi limitado a cinquenta por cento do que era.

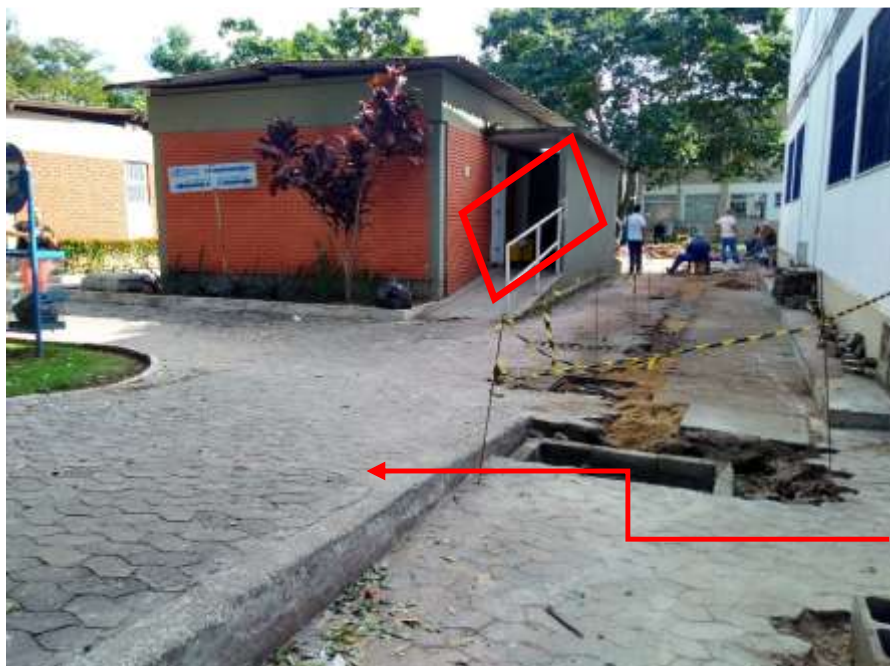
Figura 42 - Reforma no CCJE

O mesmo local pode ser visto por outro ângulo, onde se percebe uma redução da largura do acesso para o estacionamento (Figura 42). Dá então para perceber que, ao sair do ED I, quem desejar entrar no prédio de departamentos, terá que subir pela lateral da rampa. É importante ainda registrar que a rampa de acesso aos banheiros masculino e feminino possuem grade de apoio e proteção, enquanto a rampa de acesso ao prédio departamentos não.

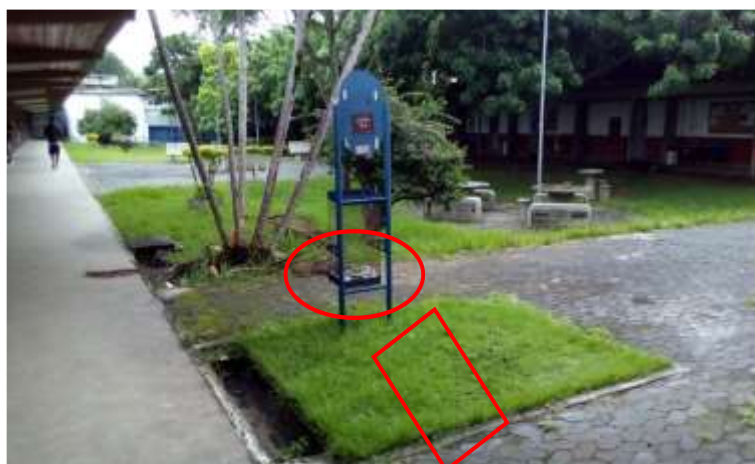
Figura 44 - Pátio interno entre o ED III e o ED I

Ainda considerando o acesso no CCJE pode-se ver na Figura 44 como se encontram as condições do ED III, logo na entrada do corredor de acesso às salas de aula.

O local apresenta nível médio para alto de dificuldade, visto a probabilidade de o deficiente visual cair, se pisar em falso no buraco, tentar passar de um prédio a outro pela grama onde estão as mesinhas de cimento ou seguir à esquerda, onde se encontra a lixeira. Isso porque existem buracos e depressões na grama, alguns galhos e folhas das árvores no chão.

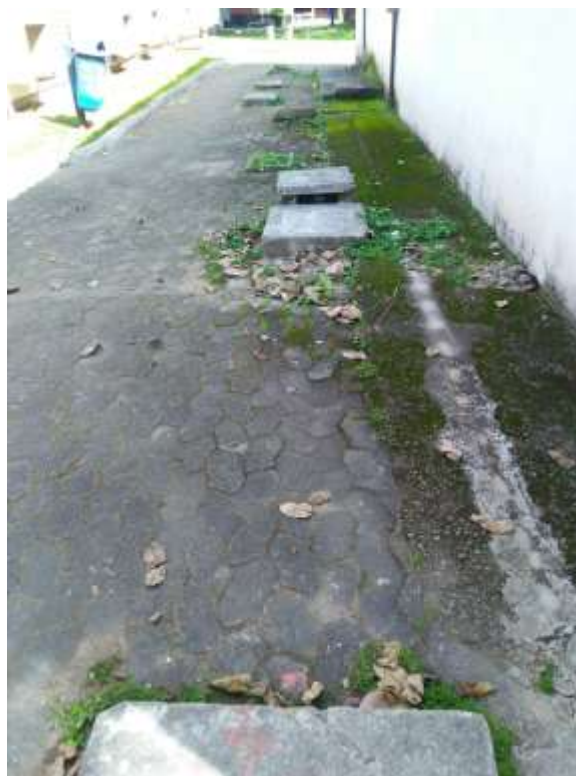
Figura 45 - Caixas de gordura no CCJE

Mas os problemas não acabam aí. Após da cantina do CCJE, existe uma passagem entre o Prédio da Diretoria e o Prédio de Salas dos professores do Curso de Administração que é muito usado pelos alunos.

Infelizmente esse local apresenta muitos obstáculos, tendo ali ocorrido vários acidentes como tropeços e quedas. Essas situações ocorreram com pessoas cuja visão é considerada normal. Ao se imaginar um DV visual naquele local, é possível classificá-lo como de alta dificuldade e alto risco, como mostra a Figura 43.

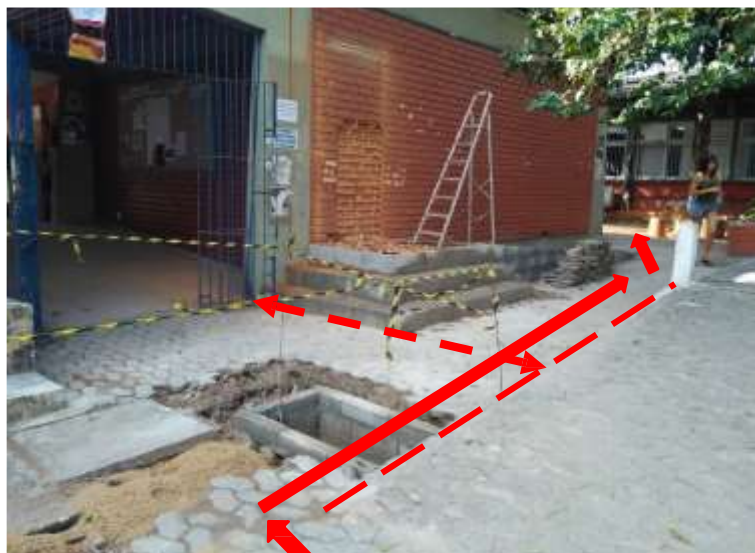
Figura 46 - Início do Trajeto B

Ao iniciar esse segundo percurso, tem-se de imediato que contornar o ED I, apresentada por meio da Figura 46, na qual são identificados elementos diferentes

dos anteriores. Em primeiro lugar é importante destacar a linha a linha pontilhada que define o meio fio da rampa de acesso ao prédio de departamentos. Em seguida, é preciso mencionar que a direção do CCJE está transformando as salas 101 e 201 em locais onde funcionarão secretarias. Isso exigiu a construção de rampa de acesso, escada e abertura de porta para esse espaço. A rede de esgoto está sendo revisada e melhorada e, obviamente as caixas abertas momentaneamente, receberão tampas. No entanto, para o DV que se desloca do CCJE para a biblioteca, por exemplo, o trajeto ficará mais difícil, pois a seta tracejada mostra que o espaço foi reduzido em quase 50%.

Ao contornar a quina do ED I, onde se vê uma pessoa na fotografia, a calçada se apresenta em melhores condições. No entanto, ao seu final não existe a sinalização indicando que o DV deve parar e se preparar para fazer uma travessia. Por se tratar de um estacionamento interno, parece não haver perigo, mas isso não é sempre verdadeiro.

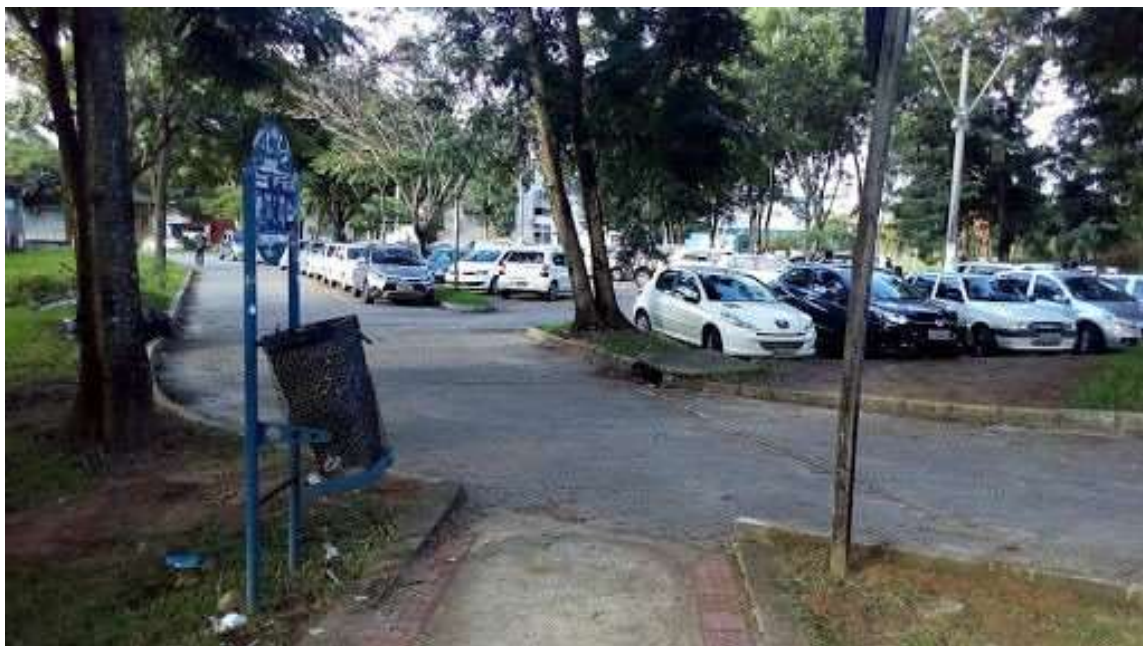
Figura 47 - Estacionamento da biblioteca central

Chegando a esse ponto, sem o piso direcional, a PCDV fica desorientada e, nesse caso, tem que esperar ajuda para atravessar essa parte do percurso (Figura 47). Além disso, registra-se que nesse trajeto é muito comum alunos passando de bicicleta em velocidade não condizente com o local, fazendo com que surja mais um risco, decorrente da estrutura arquitetural, a barreira comportamental. Pelas razões expostas apresenta nível alto de dificuldade e médio de risco.

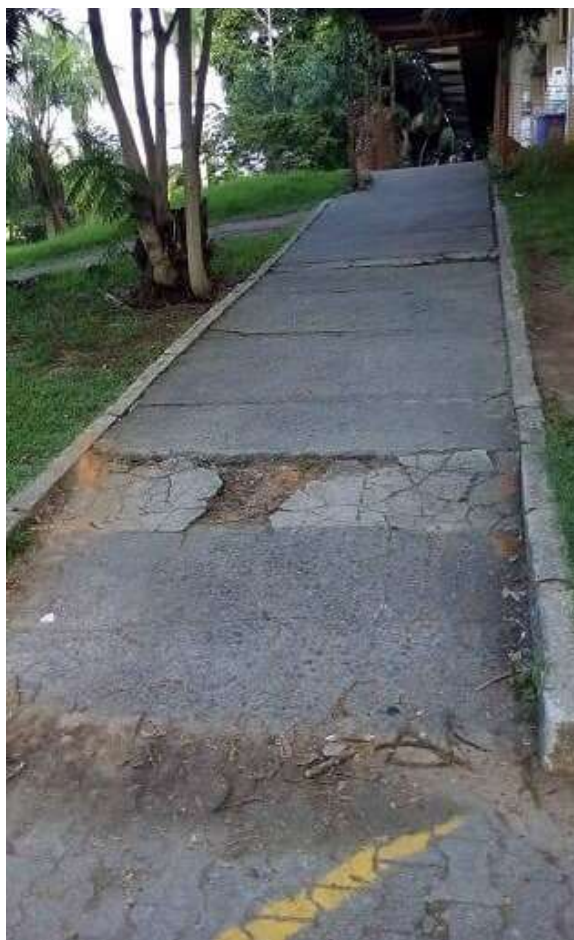
Figura 48 - Rampa de acesso à Biblioteca Central da UFES

A rampa de acesso à biblioteca apresenta Nível Médio de dificuldade de locomoção, pois a calçada se encontra em péssimo estado de conservação, cheia de buracos, além de não apresentar piso tátil em suas bordas (Figura 48). Isto pode acarretar dificuldade aos deficientes visuais e cegos ao se locomoverem, tomando deles um tempo para superar esses obstáculos e dar continuidade à sua caminhada. Porém não existe muito risco de uma queda a qual possa trazer prejuízos maiores, visto que possuem a bengala para orientá-los e sensibilidade aguçada para tal.

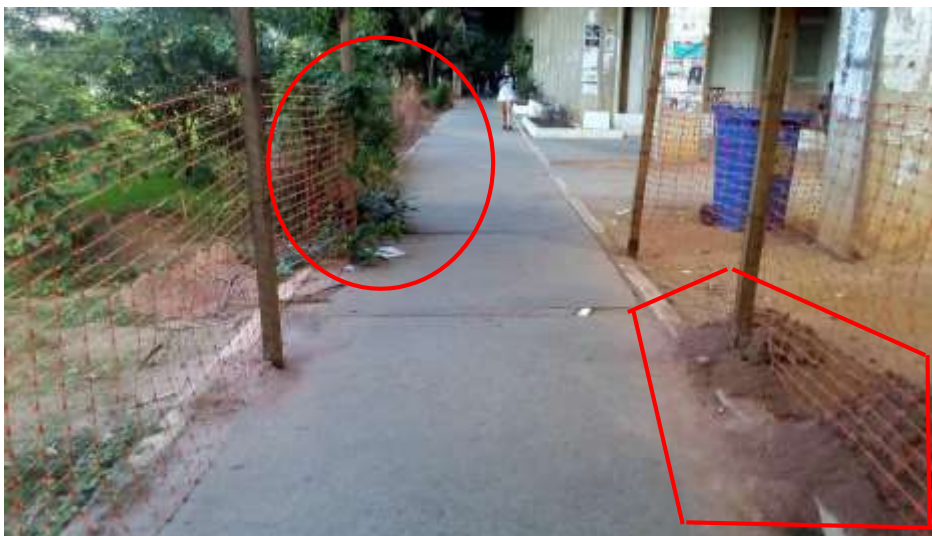
Figura 50 - Acesso ao prédio da Biblioteca Central da UFES

Por sua vez, o trecho exibido na Figura 50 apresenta baixo nível de dificuldade de locomoção, visto que não existem grandes empecilhos a quem por ali transita. As fissuras no chão são pequenas e mais na borda da calçada.

Ainda assim, é preciso destacar o mato adentrando a calçada, as colunas de madeira; tais obstáculos podem confundir os cegos ou deficientes visuais. Embora a obra seja temporária, todos estes obstáculos podem levar o cego ou deficiente visual a tropeçar ou confundi-los quando estão se locomovendo.

Observa-se a falta de piso tátil, tela e coluna de madeira como barreiras à locomoção deste público, mesmo que façam parte de uma obra temporária.
