**DEFICIÊNCIA VISUAL E ACESSIBILIDADE: UM ESTUDO
FOTOETNOGRÁFICO NA UNIVERSIDADE FEDERAL DO ESPÍRITO
SANTO**

**VITÓRIA/ES
2018**

Dissertação apresentada ao Programa de Pós-graduação em Gestão Pública do Centro de Ciências Jurídicas e Econômicas da Universidade Federal do Espírito Santo, como requisito parcial para a obtenção do grau de Mestre em Gestão Pública.

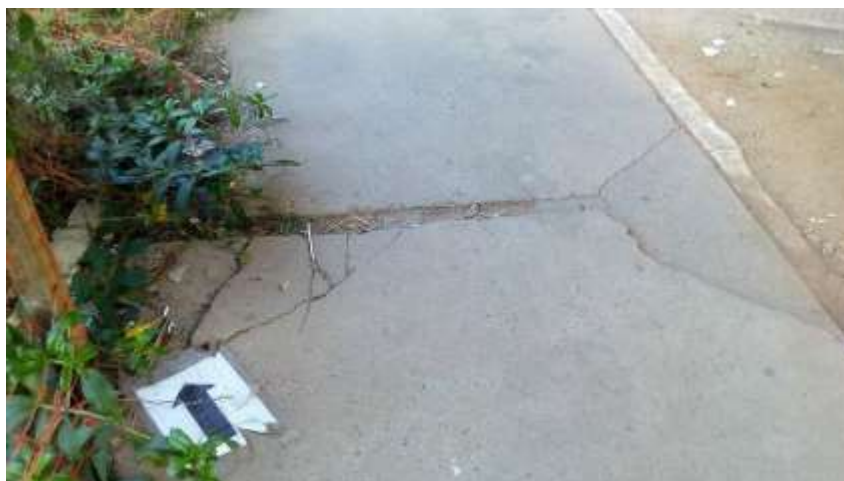
Figura 51 - Acesso à Biblioteca Central

A Figura 51 mostra a continuação da calçada que dá acesso ao prédio da Biblioteca Central, onde se pode constatar um nível de dificuldade médio em termos da dificuldade de locomoção para cegos e deficientes físicos. Quebradiços, buracos, coluna de madeira, rede de proteção e falta de piso tátil podem atrapalhar e talvez até levá-los a queda.

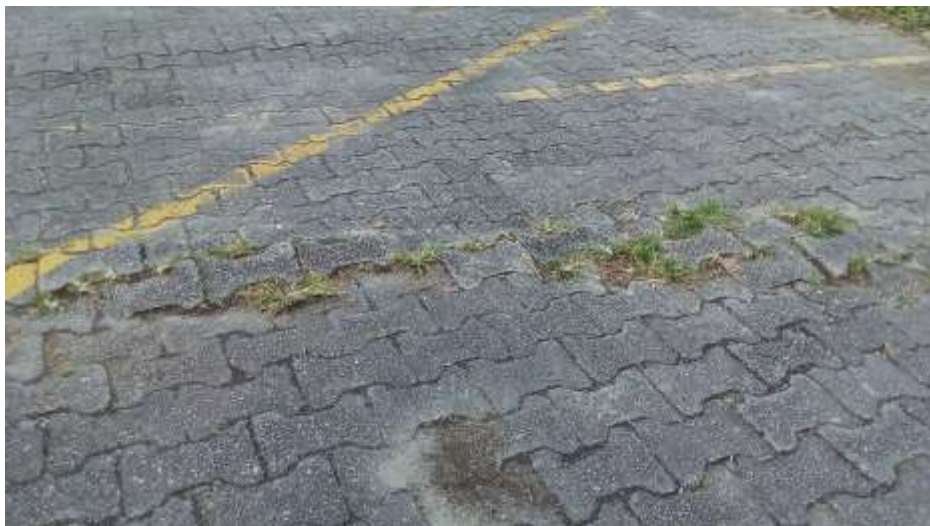
Figura 52 - Estacionamento da biblioteca

Retornando ao estacionamento o pesquisador deu continuidade em seu percurso em direção à Pró-reitoria de Graduação, onde retomaria a passarela em direção ao ponto de ônibus. A Figura 52 mostra a irregularidade do piso, que exige cuidado constante da PCDV e bom manuseio da bengala, embora não seja uma situação

de risco alto. Nesse caso, é importante lembrar que não é comum a sinalização em locais de tráfego de veículos.

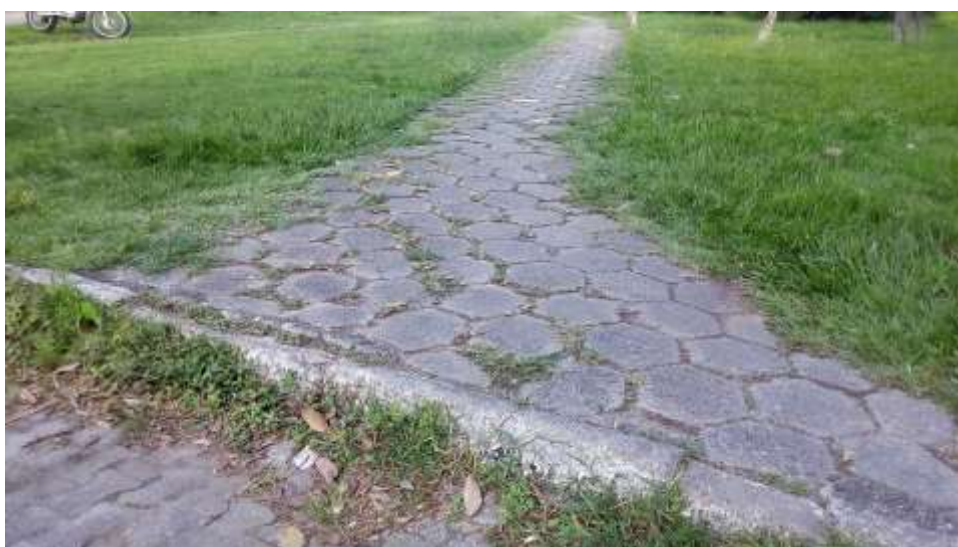
Figura 53 - Início da trilha que leva a vários setores

O primeiro obstáculo encontrado pelas pessoas cegas e com baixa visão é novamente a falta de piso tátil que possa, pelo menos indicar onde ele deve acessar a calçada. Mas isso não existe, como se vê na Figura 53.

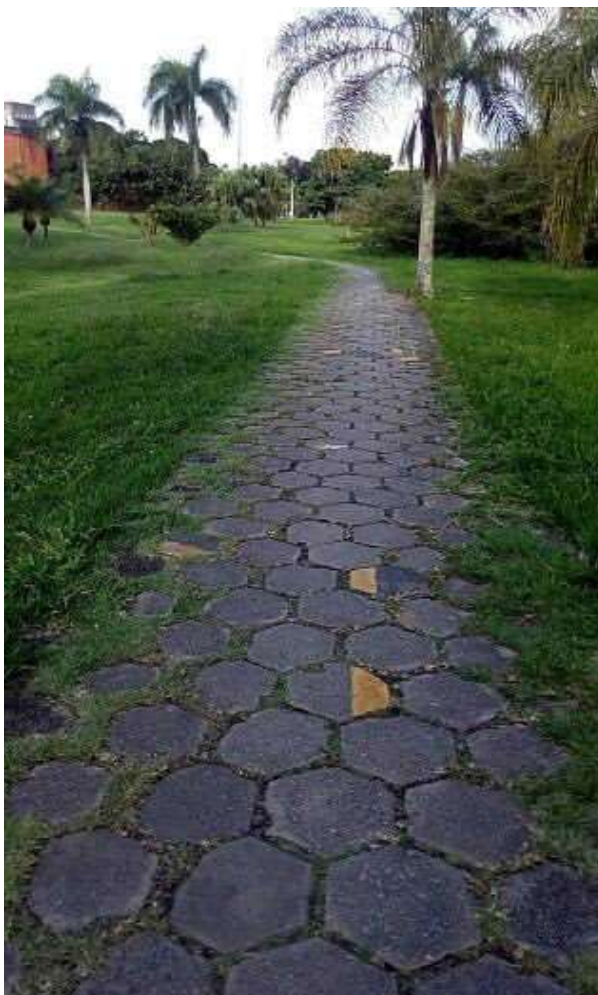
Figura 55 - Caminho que leva ao Prédio da Reitoria e outros locais

Neste ponto o pesquisador escolheu a trilha que leva ao prédio da reitoria (Figura 55), de acordo com o traçado do Trajeto B.

Essa parte do percurso apresenta nível de dificuldade baixo pois as barreiras consistem na grama adentrando o piso do caminho e a má conservação dos bloquetes que compõem a trilha. O problema aqui diz respeito à dificuldade de se usar a bengala, pois no espaço entre um bloquete e outro há uma pequena depressão que pode travar a bengala, tornando também o piso desnivelado. Assim, por mais que tenham desenvolvido a sensibilidade e capacidade de perceber o mundo ao seu redor, precisarão percorrer esse trecho com cuidado, andando mais devagar.

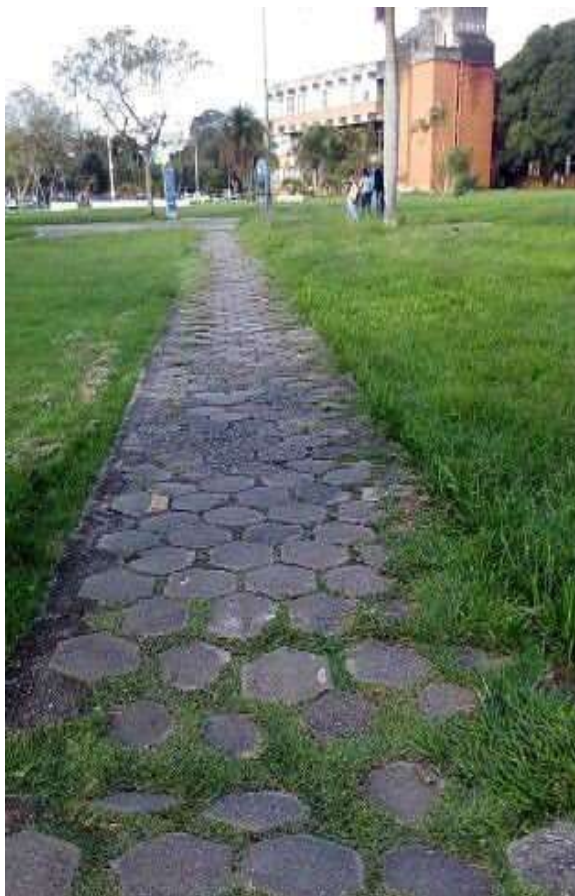
Figura 56 - A caminho do prédio da reitoria

Mas, nem todo o percurso apresenta essa condição. Mais à frente, seguindo na direção do prédio da reitoria, verifica-se que, apesar do nível de dificuldade ter aumentado um pouco devido ao caminho se encontrar em estado de conservação precário, com desnível entre os bloquetes que compõem o chão da via, mato adentrando a via, buracos e falta de bloquetes, o deficiente visual ou cego poderá, com um pouco mais de cuidado, detectar os obstáculos encontrados (Figura 56).

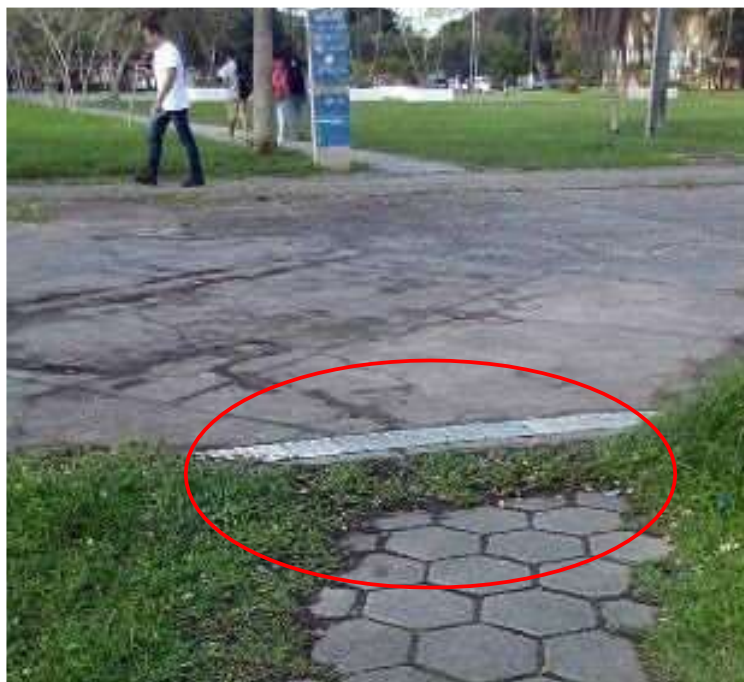
Figura 57 - Final da trilha

A Figura 57 mostra o final da trilha escolhida, chegando a uma calçada mais larga, próxima ao estacionamento da reitoria.

As barreiras aqui encontradas são de baixo nível de dificuldade, visto que apesar de apresentar desnível entre os bloquetes, buracos, bloquetes quebrados, mato adentrando a trilha e falta de piso tátil que orienta os cegos e deficientes visuais em suas caminhadas, sabe-se que aqueles que manuseiam facilmente a bengala poderá transpor esse trecho sem grandes dificuldades. O espaço circulado será objeto de análise na próxima figura.

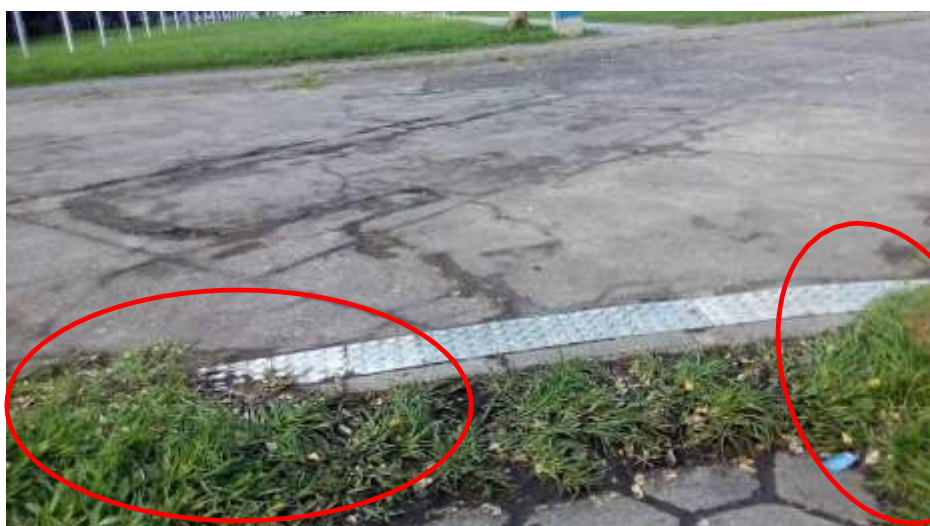
Figura 58 - Detalhe do acesso à calçada com sinalização tátil

Ao chegar efetivamente na hora de acessar a calçada mais larga, nota-se a existência de uma faixa estreita em sua lateral (Figura 58). No entanto, não existe orientação alguma de como a PCDV poderá continuar andando em frente, caso queira chegar ao prédio da reitoria, ou atingir a saída do campus.

Além disso, pode-se ver que a grama cresceu sobre a faixa tátil, situação que desorienta muito o DV. O mesmo pode ser visto na Figura 59, na qual foi capturada outra situação semelhante nas proximidades da reitoria.

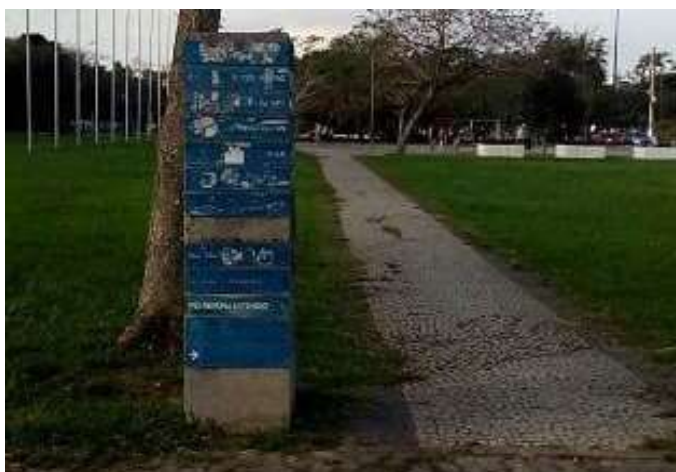
Figura 60 - Totem próximo à reitoria

O caminho que leva à área aberta aos fundos do prédio da Reitoria da UFES (Figura 60), apresenta nível médio de dificuldade, tomando por base a falta de estrutura para orientação do cego ou deficiente visual. As placas indicando como chegar aos prédios da UFES não contém informação em Braille, o que é essencial para que este público receba orientações para se deslocar pelo campus. Além disso, pode-se observar que o estado de manutenção do totem é precário, dificultando a orientação de qualquer pessoa que passar por ali.

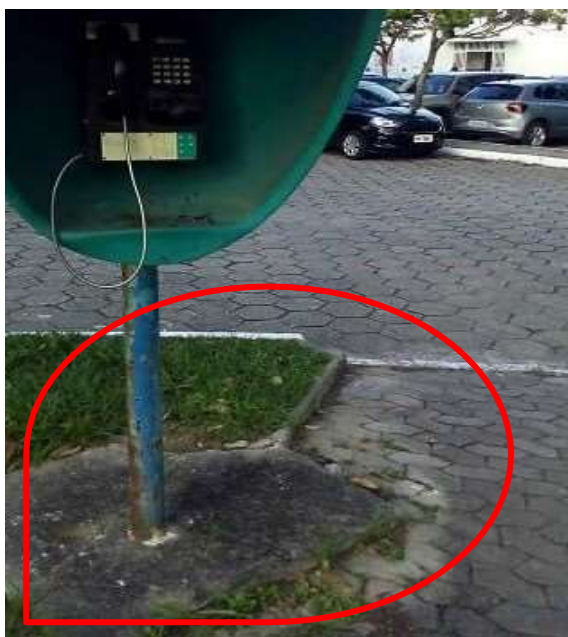
Figura 61 - Orelhão e placa de cimento

Seguindo o trajeto delimitado, o pesquisador defrontou-se com outra situação difícil para o DV (Figura 61). Trata-se de um orelhão mal posicionado com a ponta da base

Além disto, o cego ou deficiente visual pode se chocar com o orelhão, bater a cabeça por exemplo, causando algum tipo de injúria corporal. Como se não bastasse, falta também coluna com uma placa em Braille no topo, que oriente essas pessoas.

A situação encontrada na Figura 61 (orelhão) e no estacionamento da reitoria é semelhante à encontrada por Sandro Luiz da Silva, entrevistado por Aguiar (2014) jornalista do Mídia News, fez uma reportagem sobre as dificuldades dos cegos na cidade de Cuiabá, registrando que em frente a uma instituição que auxilia PCDV há “[...] Pelo menos oito obstáculos de madeiras foram instalados na calçada ao lado da instituição e dois bueiros estão com a tampa quebrada, o que contribui para acidentes”. O entrevistado diz ainda: “Todos os dias, passamos aqui e temos que desviar de buracos. E, agora, essa tampa quebrada e esse monte de obstáculo, na porta da associação e ninguém nos ajuda” (Figura 53) (SILVA apud AGUIAR, 2014).

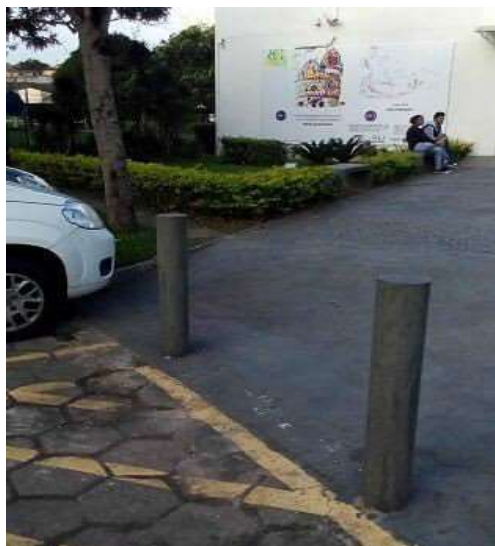
Figura 62 - Colunas de cimento no estacionamento

Chegado ao estacionamento da reitoria, em frente a rampa de acesso ao Espaço Cultural da Universidade pode se ver no piso uma demarcação em amarelo, comunicando a proibição de se estacionar veículos naquele local. A Figura 62 mostra o que foi descrito e nela se pode ver também a presença de dois pequenas colunas cilíndricas em cimento, com a finalidade de impedir que os automóveis ali sejam estacionados, o que indica a falta de comportamento inclusivo, chegando ao ponto da prefeitura universitária ter que instalar os pilares.

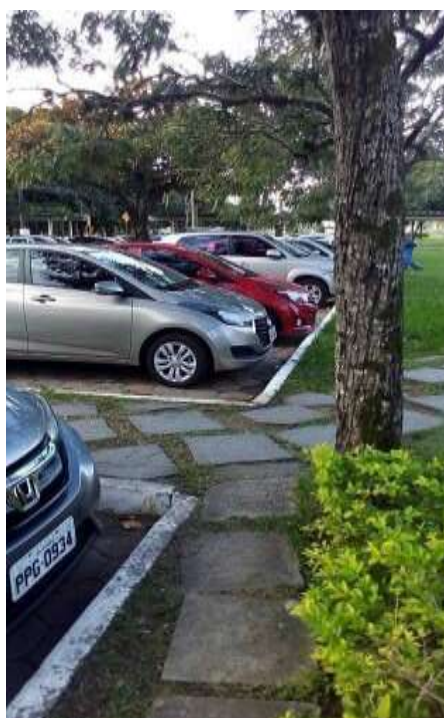
Figura 64 - Caminhos intransitáveis

Entre os diversos caminhos demarcados no campus, alguns se mostram claros e fáceis de serem percorridos por pessoas com visão e locomoção normais. Mas para aqueles que apresentam alguma deficiência nesse sentido, eles se mostram perigosos e até impossíveis de serem utilizados. A Figura 64 mostra esse tipo de caminho que leva a um local próximo à PROGRAD e à galeria.

Neste caso o local apresenta alto nível de dificuldade e risco às PCDV, pois o caminho é muito estreito, com plantas de altura mediana que podem atrapalhar o andar do cego ou deficiente visual, além da árvore contra a qual estas pessoas podem se chocar, Por este caminho terminar em um estacionamento é necessário que haja algum dispositivo informativo em Braille para que estas pessoas saibam que é uma área de circulação de veículos e que encontrarão grandes obstáculos.

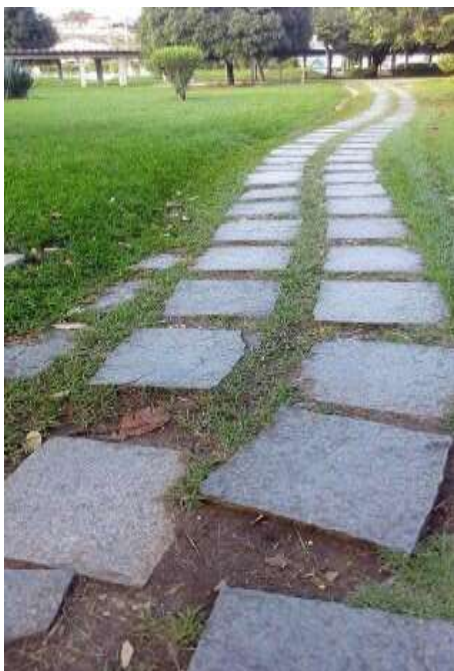
Figura 65 - Em direção à saída do campus

Desse ponto relatado, o Trajeto traçado levou o pesquisador a caminhar pela trilha que se inicia no estacionamento da Reitoria e leva à passarela que vai em sentido à saída do campus. Logo no início pode-se ver que as placas de pedra colocadas para facilitar a caminhada do pedestre, acaba por dificultar o ir e vir dos deficientes visuais e muito mais ainda dos cadeirantes (Figura 65).

Esse trecho pode ser avaliado com um nível médio de dificuldade e risco, dado que o deficiente visual pode se valer da bengala para fazer a leitura tátil do piso à sua frente. No entanto, não há como negar que as placas de pedra que compõem a via estão quebradas e fora do lugar, causando desnivelamento, que para o cego ou deficiente visual constituem-se em elementos de atrasos no seu percurso, sem contar seu estado de indignação, pois os fatos aqui relatados mostram que em termos arquiteturais, não lhes foi propiciada a inclusão.

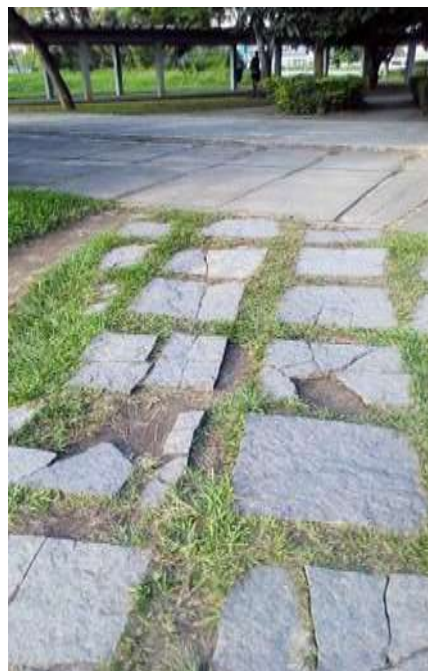
Figura 66 - Final do caminho

Essa situação foi também encontrada no final do caminho mostrado anteriormente, conforme a Figura 66.

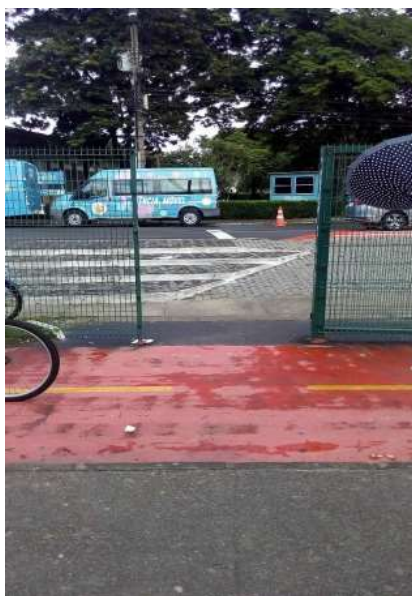
Figura 1 - Entrada do campus

A imagem da Figura 1 foi capturada no ponto inicial do trajeto, da posição de quem sai do ônibus, avistando o portão de entrada para pedestres e o anel viário que circunda o campus de Goiabeiras. Nela se observa a falta de piso tátil de alerta, direcional e também do rebaixamento.

Por ser de responsabilidade Prefeitura Municipal de Vitória, esse espaço encontrado imediatamente após a Pessoa com Deficiência Visual (PCDV) descer do ônibus, precisa ser regularizado. Neste caso a UFES pode solicitar essas providências à essa instituição pública.

No caso deve ser colocada uma sinalização tátil de alerta em conjunto com a sinalização direcional e logo em seguida outra sinalização de alerta. As Figuras 1-A e 1-B mostram exemplos.

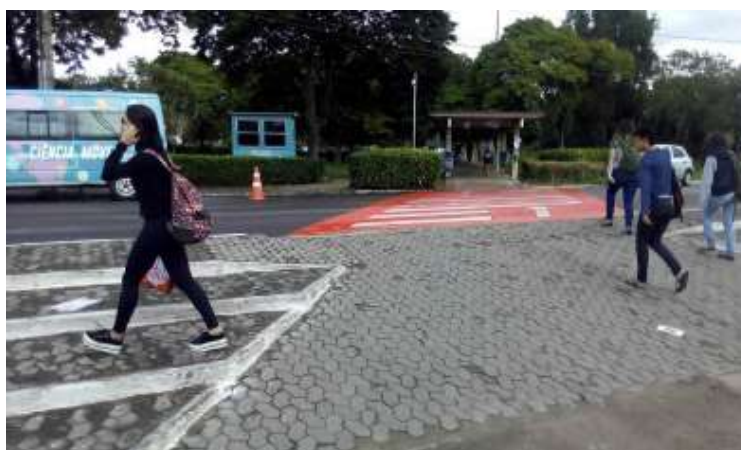
Figura 2 – Calçada do portão de acesso

A Figura 2 mostra a calçada que antecede a faixa para pedestre, que exige do DV a sua mudança de direção anteriormente citada. A imagem capturou um local de tráfego de pedestre intenso, com maior fluxo nos horários de início e final das aulas. Embora a faixa esteja bem delimitada, bem sinalizada, para o DV isso não faz diferença. O que aqui importa é que o percurso continua sem a sinalização de direção, sem sinal sonoro para atravessar uma via na qual circulam veículos e bicicletas, apresentando risco médio de acidentes, pois embora não tenha as condições determinadas em lei, o local tem fluxo intenso de pessoas às quais o DV pode recorrer para fazer a travessia com segurança.

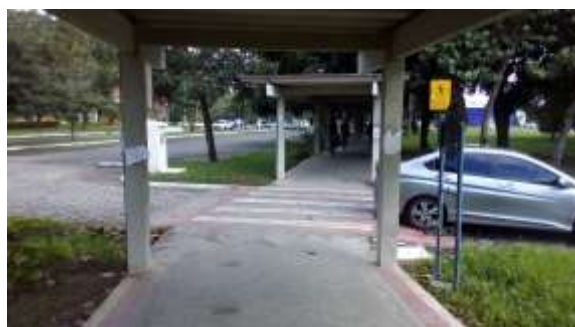
Figura 3 – Pista de acesso ao prédio da reitoria

A Figura 3 retrata o ponto onde os pedestres que seguem pela passarela coberta encontram sua interrupção por ser cortada pela via de acesso para automóveis que se dirigem à reitoria.

A Figura 3 mostra a pista de acesso automotivo ao prédio da reitoria que deveria ter a sinalização indicada na faixa elevada para travessia de pedestres. A Figura 3-A apresenta como deveria ser esse local. Ressalta-se que ali faltam o piso tátil direcional, na parte central da calçada da passarela e a sinalização de alerta antes da faixa elevada para redução de velocidade dos veículos.

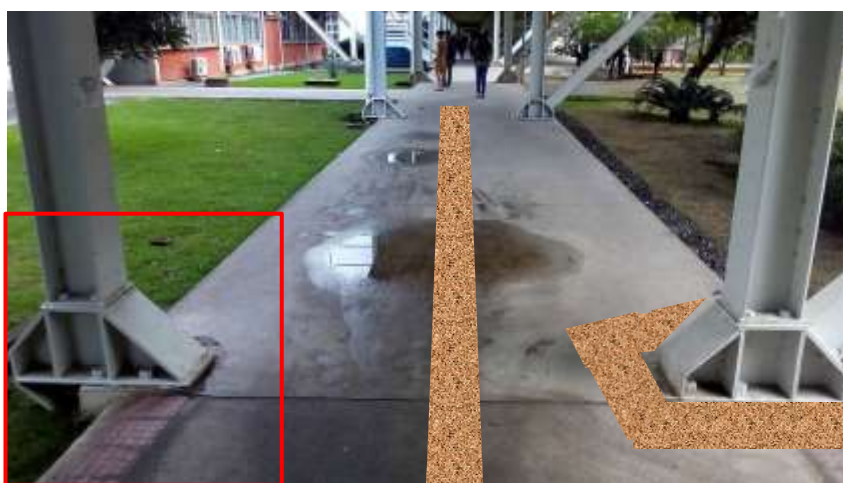
Figura 5 – Proximidade das salas de aula do CCE

Próximo à entrada do prédio de salas de aula do CCE, em direção ao CT, o piso tátil lateral com o qual o DV vinha contando para sua orientação, acaba. A Figura 5 mostra que isso ocorre justo no trecho onde estruturas metálicas, com sapatas que adentram a passarela, se fazem presentes. Nela foram acrescentados a simulação do contorno necessário à sapata e do piso direcional, na parte central da passarela.

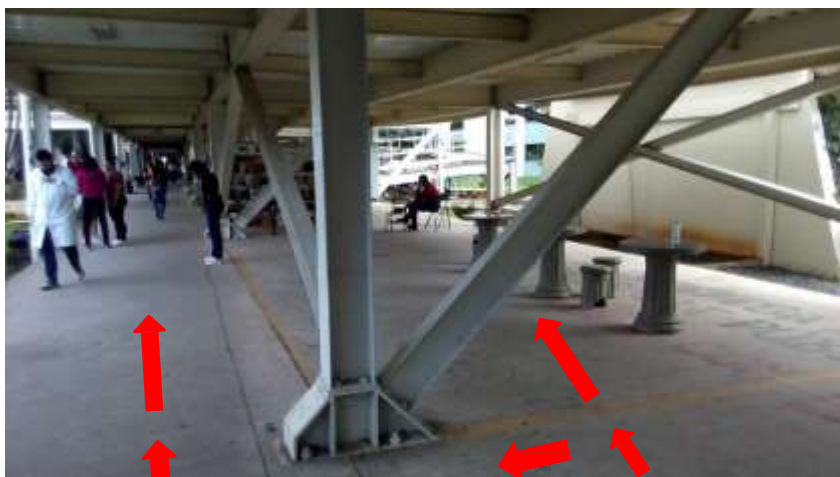
Figura 6 – Térreo do prédio de salas de aula do CCE

A Figura 6 apresenta um cenário de alto risco para o PCDV. Como se pode ver nesse ponto, o discente se depara com uma área mais larga, com a presença de vigas metálicas de sustentação do prédio de salas de aula do CCE.

A Figura 6-A mostra como deveria ser a sinalização nesse local.

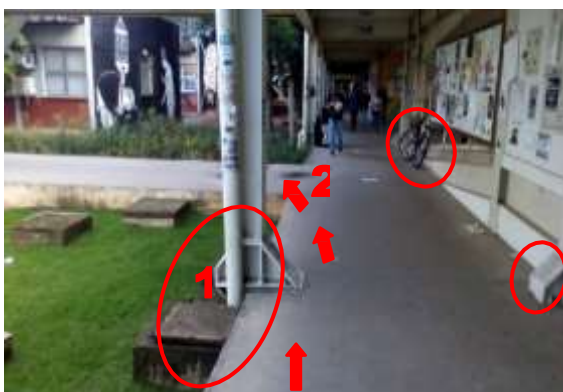
Figura 7 – Passarela para o IC-2

Continuando o percurso no Trajeto A, o deficiente enfrentaria, logo a seguir, um dilema, pois na calçada que dá acesso à passarela que leva à entrada do prédio IC-2, em frente à Cantina do Onofre (Figura 7) não há sinalização que o oriente e reduza os riscos apresentados por sua ausência. A Figura 7-A exemplifica, por analogia à situação, o que deveria ter sido feito.

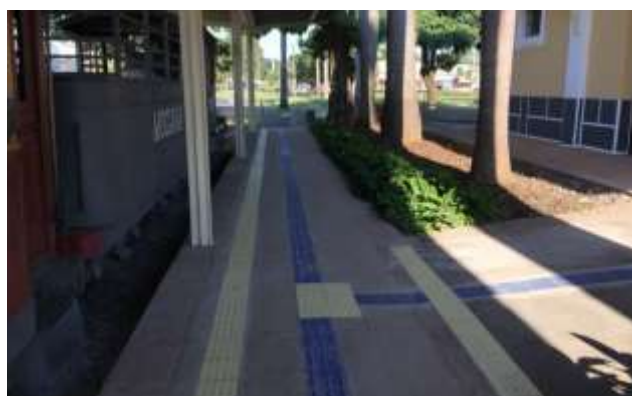
Figura 8-A – Sinalização de desvios

A Figura 8 mostra a presença de uma barreira móvel (tipo urbanística) e outra fixa, uma lixeira e duas sapatas. Nela foram acrescentadas simulações das recomendações técnicas, conforme apresentado na Figura 8-A.

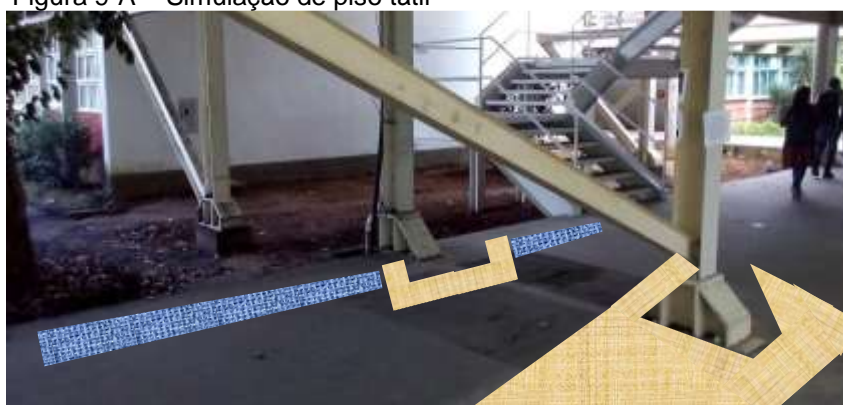
Figura 9-A – Simulação de piso tátil

A Figura 9-A apresenta barreiras arquiteturais nas proximidades do prédio didático do CCE. Nela foram inseridas simulações do tipo de sinalização tátil no piso que deveria existir.

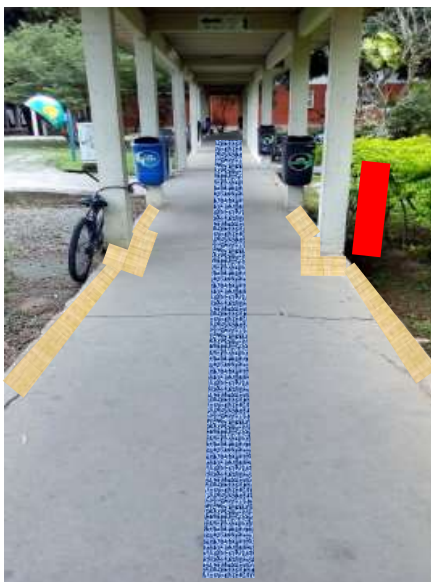
Figura 10 – Passarela que liga prédios do CT ao CCJE

Em todo o percurso verificou-se a falta do piso tátil direcional no centro da passarela e do piso tátil de alerta, conforme a Figura 10, onde se observa que a posição das lixeiras não é favorável aos deficientes visuais, sem o direcionamento central, que foi acrescentado por simulação.

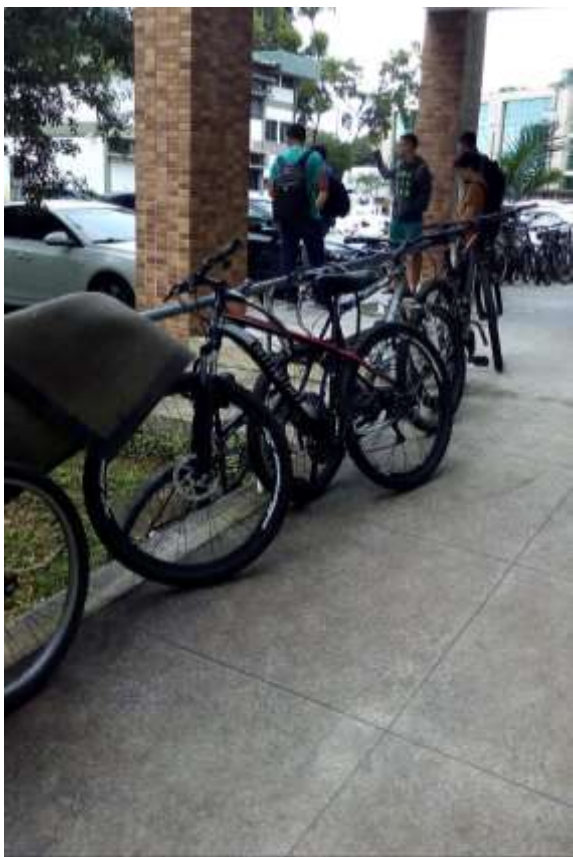
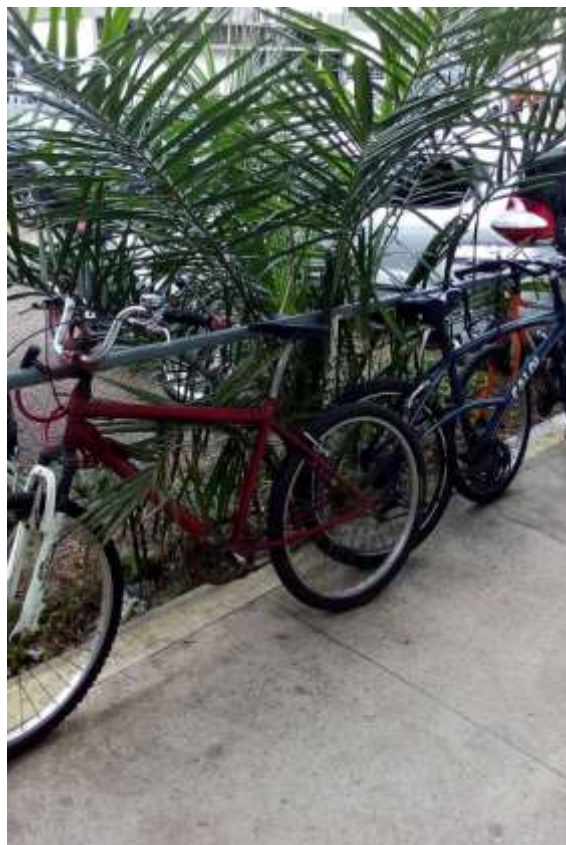
As Figuras 11 e 12 mostram, em locais diferentes, a falta de locais onde os alunos possam deixar as bicicletas com menos risco de serem furtadas. A Figura 13 revela uma situação na qual aparecem diversos problemas estruturais. A rampa de acesso ao restaurante do CT, além de ter sua largura abaixo do recomendado, termina em um patamar com cerca de 60 cm em relação ao nível da parte inicial. Como se pode ver, aquele local permite fazer um retorno que deixa o pedestre a uma altura de até 80 cm, totalmente desprotegido, pois não possui guarda corpo. Para o deficiente visual é ainda pior, já que nenhuma sinalização de chão foi encontrada. A Figura 14 mostra a situação.

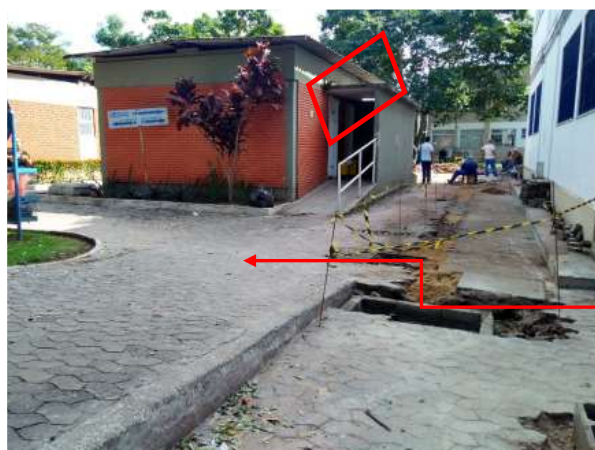
Figura 15 – Reforma no CCJE

Por sua vez, a Figura 15, do CCJE, apresenta também falta de sinalização e de guarda corpo. A Figura 15-A e 15-B, mostram o procedimento arquitetural que deveria ter sido seguido.

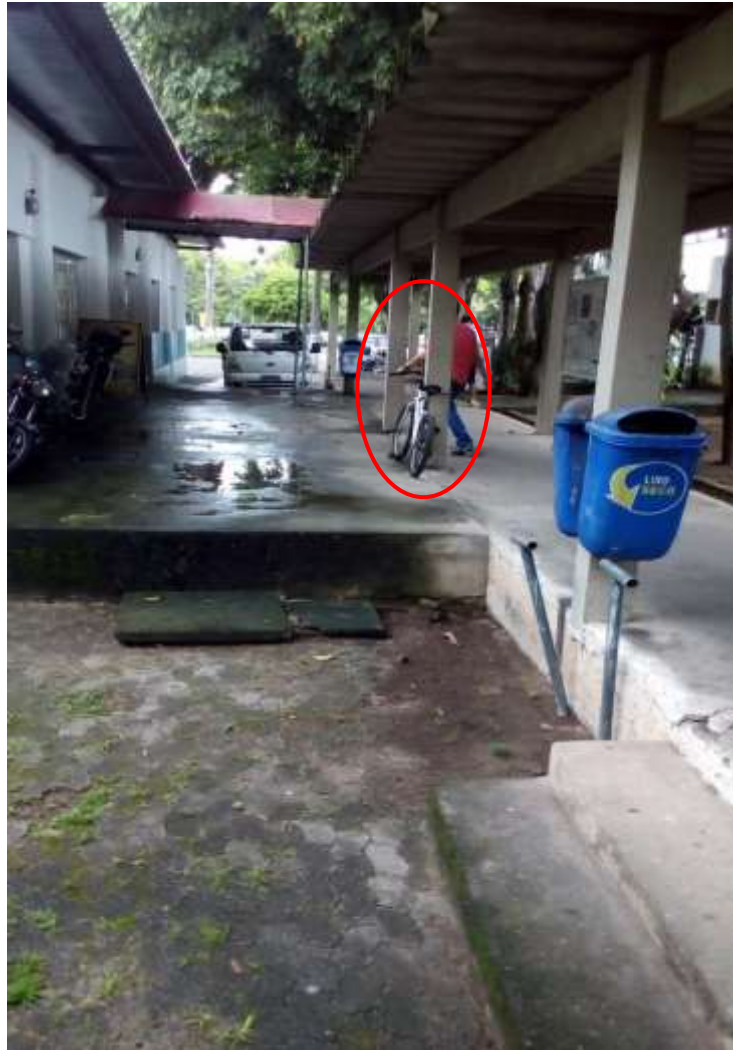
Figura 16 – Passarela em frente ao restaurante do CT

A Figura 16 mostra a necessidade de colocação de um guarda corpo neste local, devido à altura do desnível ali existente.

Como se não bastasse, a coluna da esquerda da passarela, passar a ocupar posição central em toda a extensão da edificação onde funciona o restaurante e, para piorar ainda mais a situação, ainda se vê uma bicicleta presa ao pilar, consequência de barreiras comportamentais.

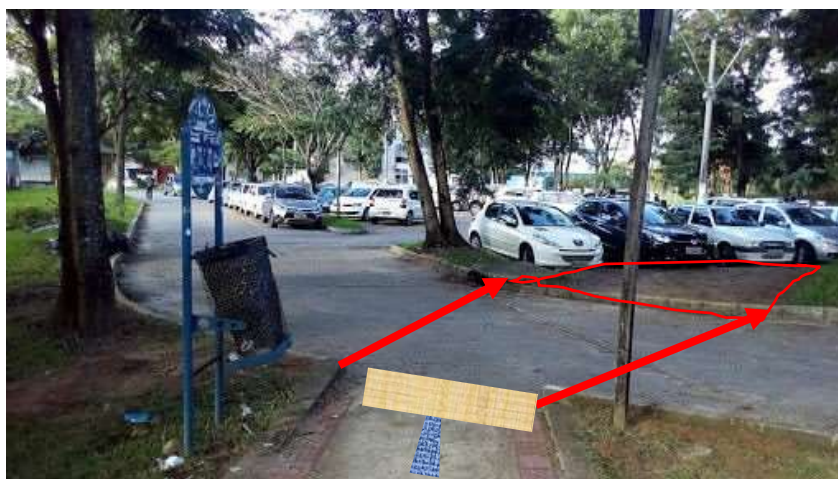
Figura 17 – Estacionamento da biblioteca central

Ao sair do CCJE, chegando ao estacionamento da biblioteca, sem o piso direcional, a PCDV fica desorientada e, nesse caso, tem que esperar ajuda para atravessar essa parte do percurso (Figura 17), apresentando a mesma situação ao adentrar a universidade no ponto inicial do percurso realizado.

Como se pode pela Figura 17 existe a necessidade de colocar nova lixeira no local, instalar pisos direcional e de alerta, colocar faixa para passagem prioritária de pedestres, a fim de que a PCDV possa alcançar com segurança a calçada do outro lado, evitando circular pelo estacionamento.

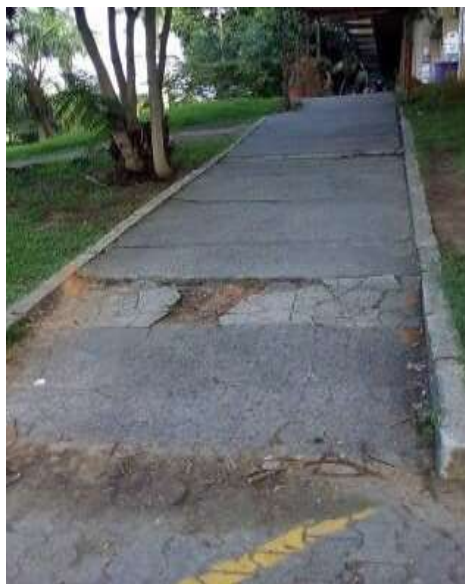
Figura 18 - Rampa de acesso à Biblioteca Central da UFES

Ao longo do campus foram encontrados também diversos locais com buracos e pisos deteriorados, que precisam ser reformados, como exemplificado pela Figura 18, rampa de acesso à biblioteca.

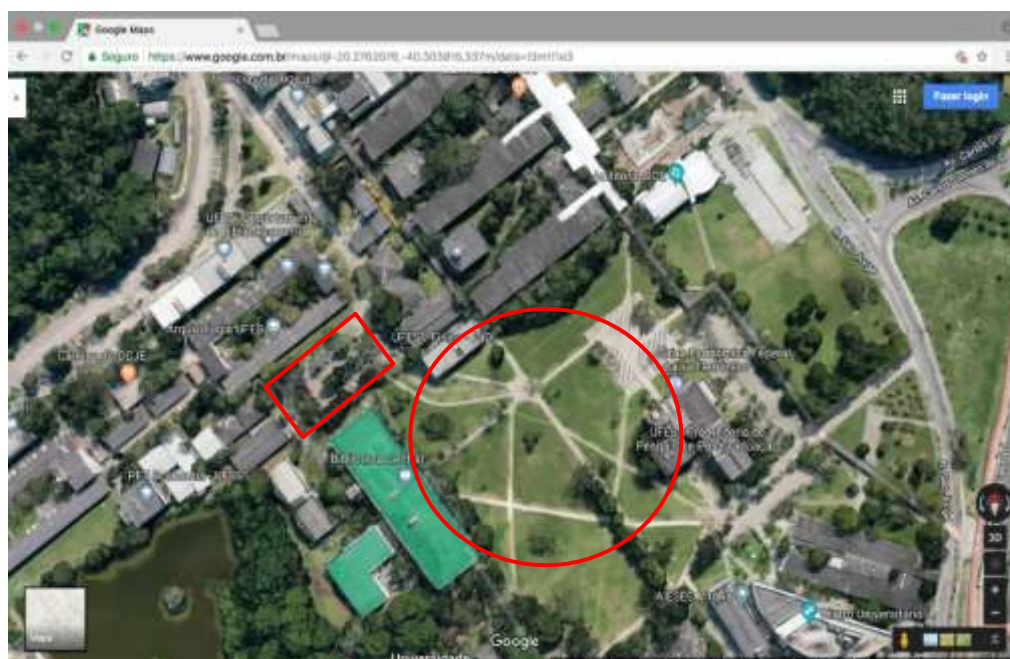
Figura 19 – Visão geral das trilhas no gramado da Biblioteca

Saindo do estacionamento e seguindo o Trajeto B, o pedestre se depara com várias trilhas como opção de percurso, todas sem nenhuma sinalização. A Figura 19 mostra essa situação e a Figura 19 A e 19 B, exemplos do que deveria ser feito.

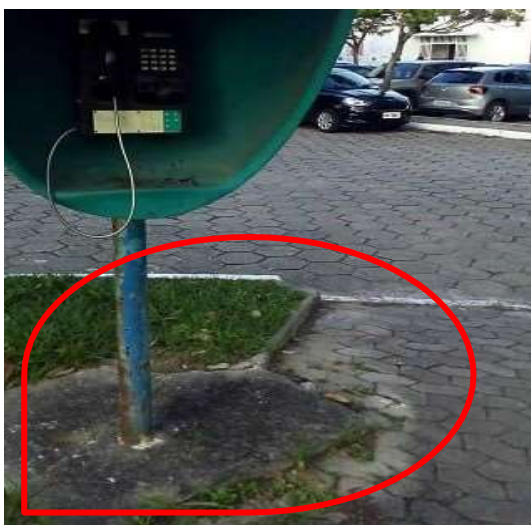
Figura 20 – Orelhão e placa de cimento

Seguindo o Trajeto B, o deficiente visual irá se deparar com um orelhão sem nenhuma sinalização e com a base de concreto avançando sobre o caminho. A Figura 20 mostra a situação irregular e a Figura 20 A, como deveria ser.

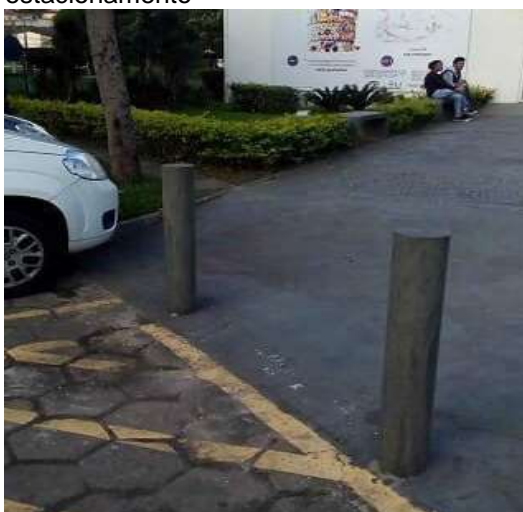
Figura 21 – Colunas de cimento no estacionamento

Chegado ao estacionamento da reitoria, em frente a rampa de acesso ao Espaço Cultural da Universidade pode se ver no piso uma demarcação em amarelo, comunicando a proibição de se estacionar veículos naquele local. A Figura 21 mostra o que foi descrito e nela se pode ver também a presença de duas pequenas colunas cilíndricas em cimento, com a finalidade de impedir que os automóveis ali sejam estacionados, o que indica a falta de comportamento inclusivo, chegando ao ponto da prefeitura universitária ter que instalar os pilares. A Figura 21 apresenta a situação encontrada e a Figura 21-A, uma realidade urbana com sinalização.

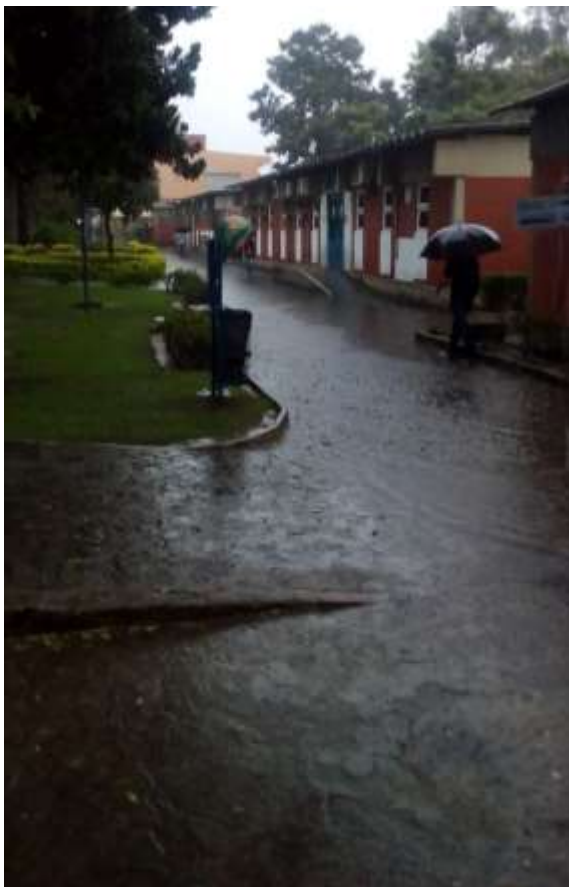
Figura 22 – Alagamento no CCJE

Além dos problemas já descritos é importante citar o alagamento que ocorre no CCJE, em dias de chuva, como mostra a Figura 22. Em seguida pode-se ver, na Figura 23 A, condições mínimas que deveriam ter sido instaladas.
