**FATORES INFLUENTES SOBRE DESASTRES NATURAIS RELACIONADOS ÀS
ÁGUAS URBANAS: ESTUDO EM COLATINA – ES**

Dissertação apresentada ao Programa de Pós-Graduação em Arquitetura e Urbanismo do Centro de Artes da Universidade Federal do Espírito Santo, como requisito para obtenção do título de Mestre em Arquitetura e Urbanismo.

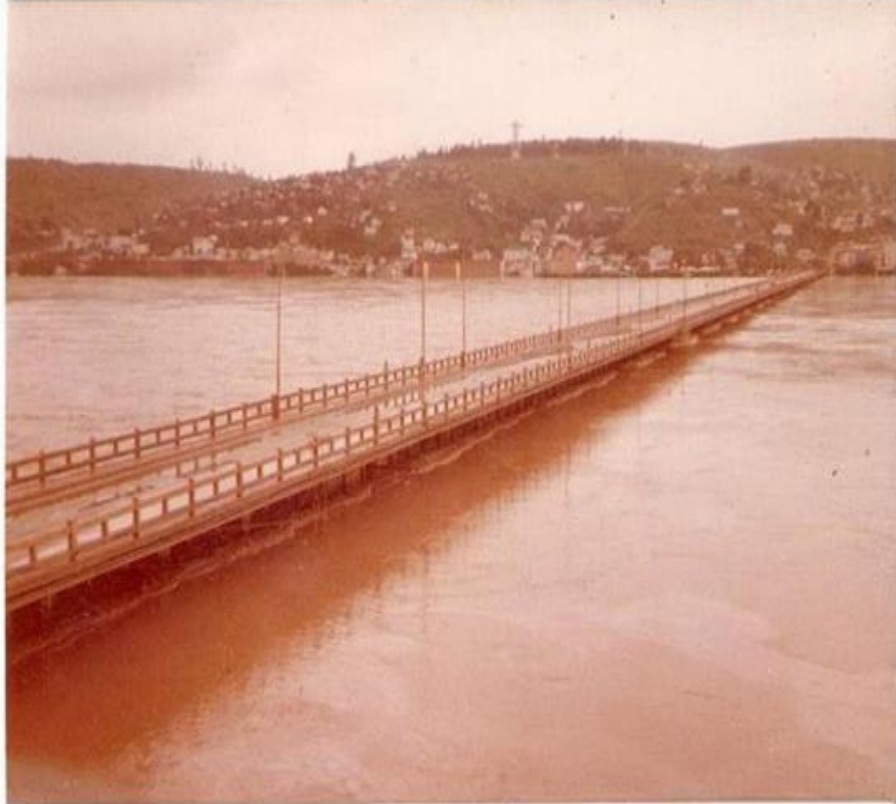
Fotografia 3 – Enchente de 1979

Fotografia 3, Fotografia 4, Fotografia 5 e Figura 5): as cheias de 1979, que provocaram calamidades urbanas e expuseram o município a nível nacional (com vazão de 11.200 m³/s), a cheia de 1997 (7798 m²/s) e a mais recente enchente, em 2013 (e 9.196 m³/s), que, além de provocar estragos, invadiu, inclusive, o mais novo aterro construído com

o propósito de contê-las. Ainda, entre o período de 1997 a 2013, a cota de inundação foi atingida em 11 ocasiões distintas (CPRM, 2016).

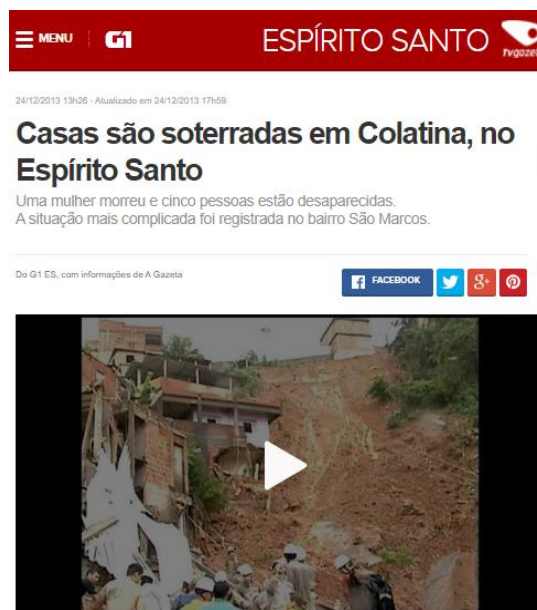
Figura 10 – Reportagem deslizamento de terra em Colatina

Em relação aos desastres ecológicos, algumas áreas foram mais prejudicadas, como apresentado na Figura 10 e Fotografia 6, ilustrando o bairro São Marcos (G1, 2013), onde houve um grave deslizamento de encostas, com desabamento de quatro casas, uma morte e cinco desaparecimentos. Entretanto, a região ainda permanecia ocupada em 2016 (SIMÕES, 2016).
