**INVENTÁRIO DE MOVIMENTOS DE MASSA DO MUNICÍPIO DE CASTELO,
ESPÍRITO SANTO.**

Dissertação de Mestrado apresentada ao Programa de Pós-Graduação em Geografia do Centro de Ciências Humanas e Naturais da Universidade Federal do Espírito Santo, sob a orientação do professor Dr. Eberval Marchioro.

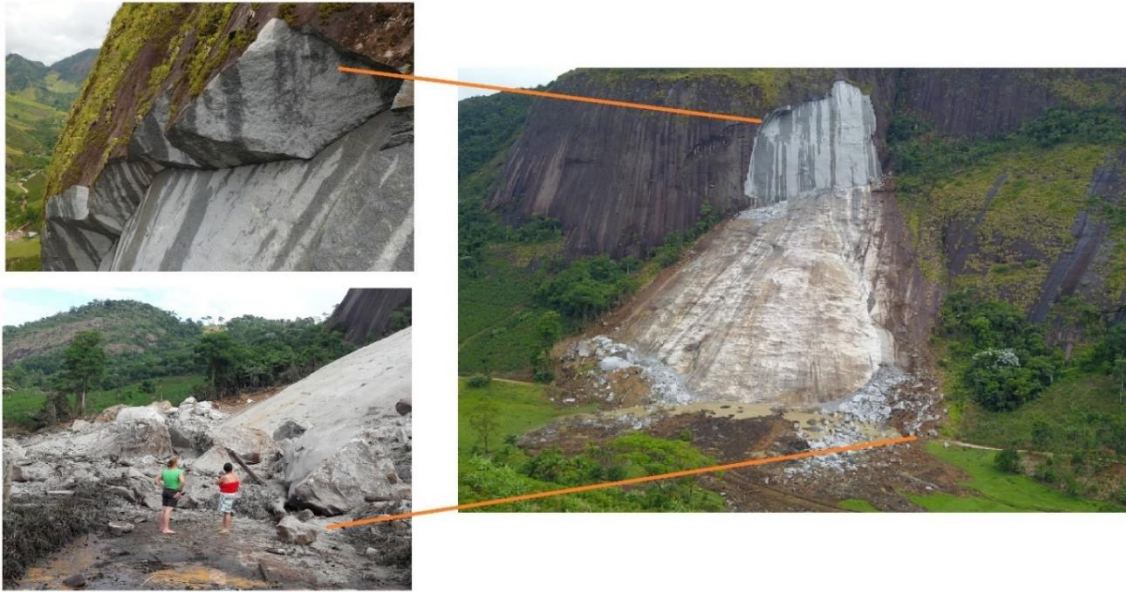
Figura 1: Queda de blocos: Desplacamento, ocorrido no dia 28 de janeiro de 2019 na localidade de Lembrança, Castelo/ES.

Eventos recentes como o do dia 28 de janeiro de 2019, no qual um escorregamento de quedas de blocos: deslocamento ocorridos na localidade de Lembrança (Figura 1 e Apêndices I e P), interior de Castelo, provocou a interdição de 5 casas e o isolamento de 20 famílias devido a estrada ficar bloqueada (G1/ES, 2019), ressalta a necessidade do estudo desse tema, na intenção de prever esse tipo de evento e contribuir para a diminuição de danos a população vulnerável.

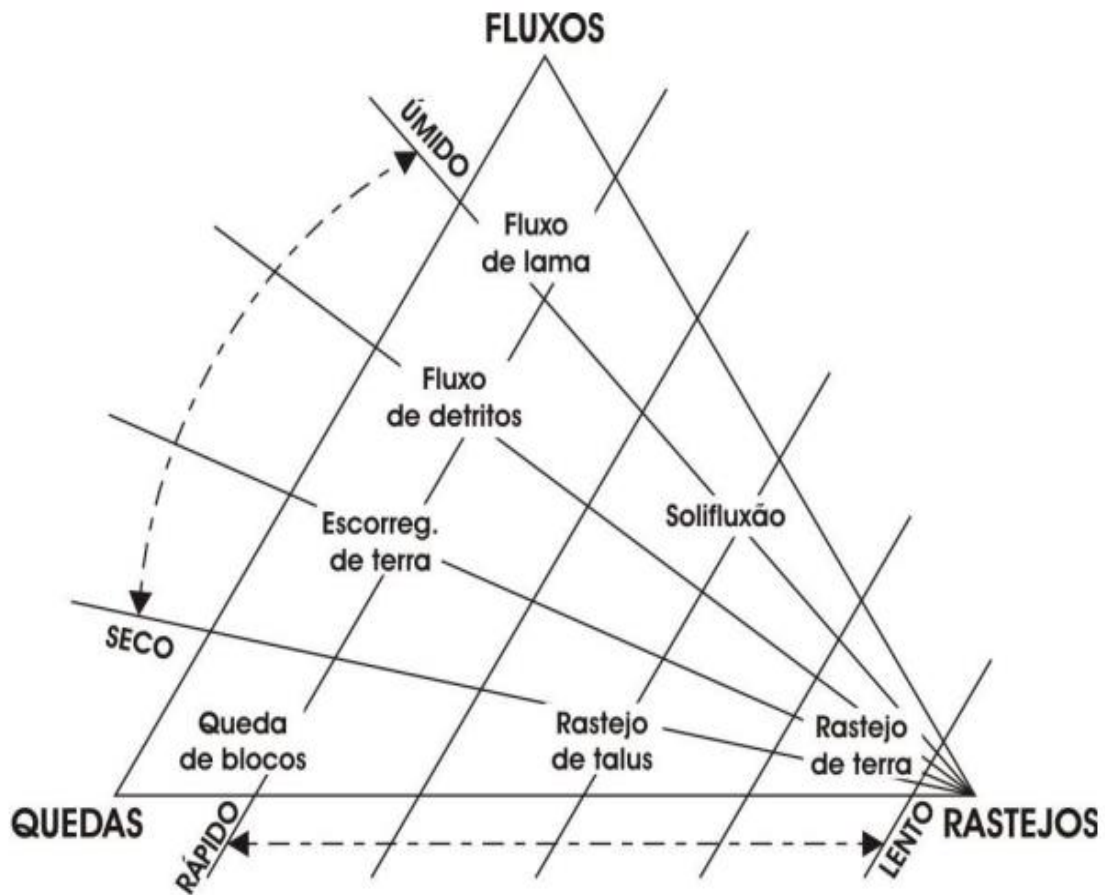
Figura 2: Classificação de Movimentos de Massa.

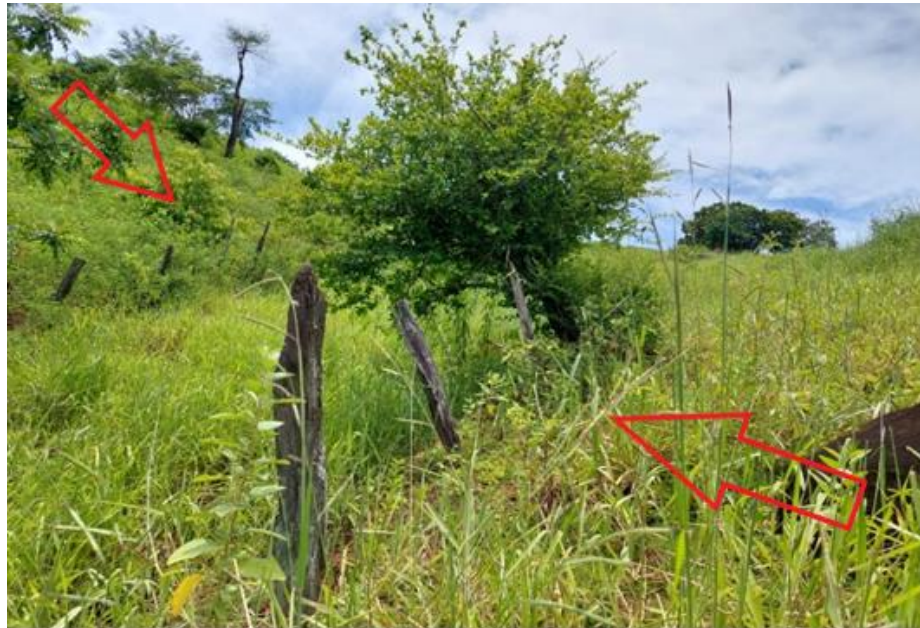
Figura 4: Cercas inclinadas e tronco curvado da árvore devido ao rastejo, Castelo/ES.

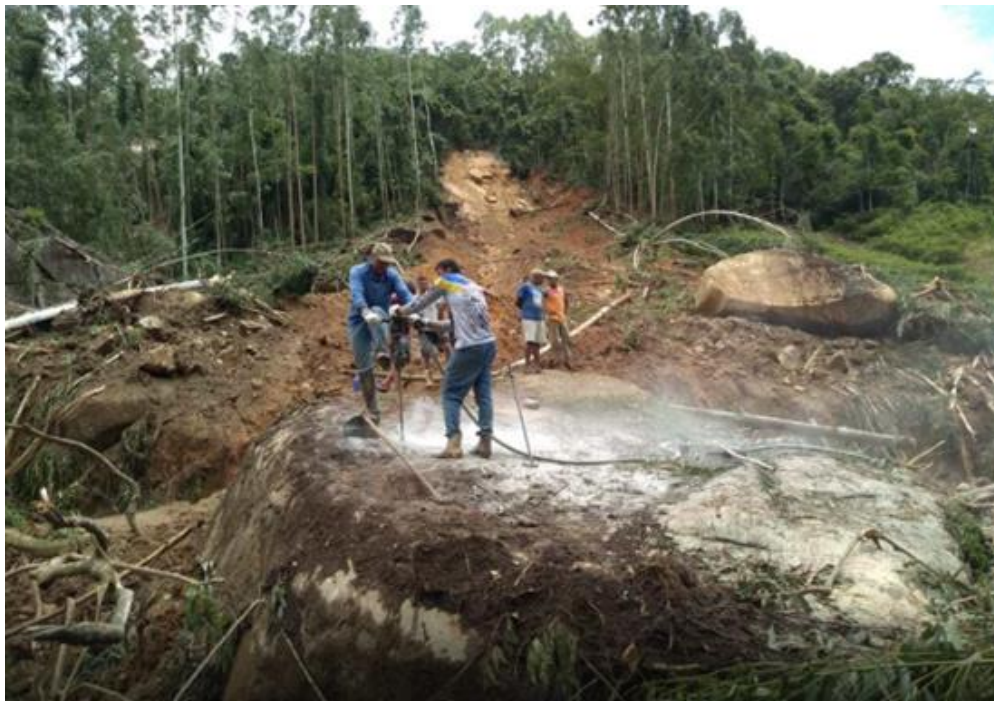
Figura 6: Corrida, Comunidade de Ubá, 2020, Castelo/ES.

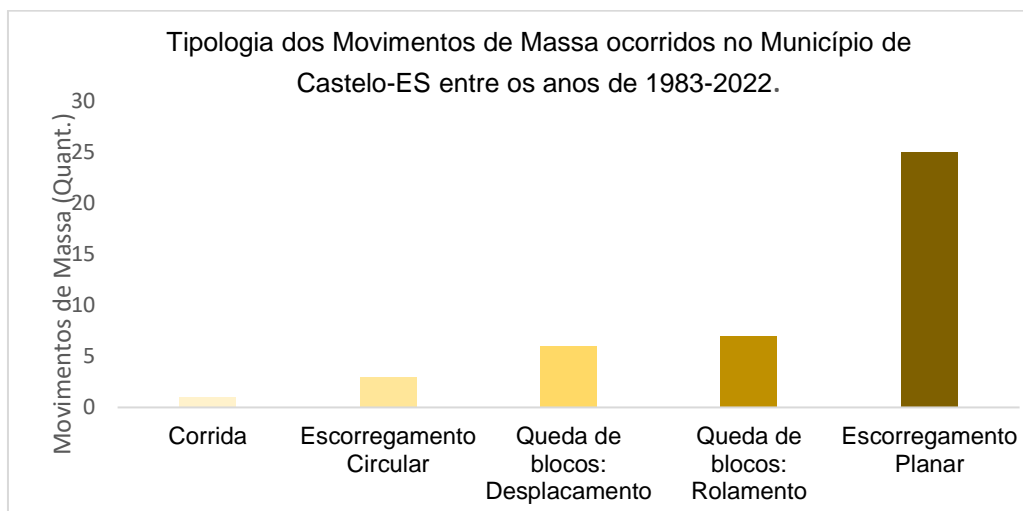
Figura 29: Tipologia dos Movimentos de ocorridos no Município de Castelo/ES entre os anos de 1983 e 2022.

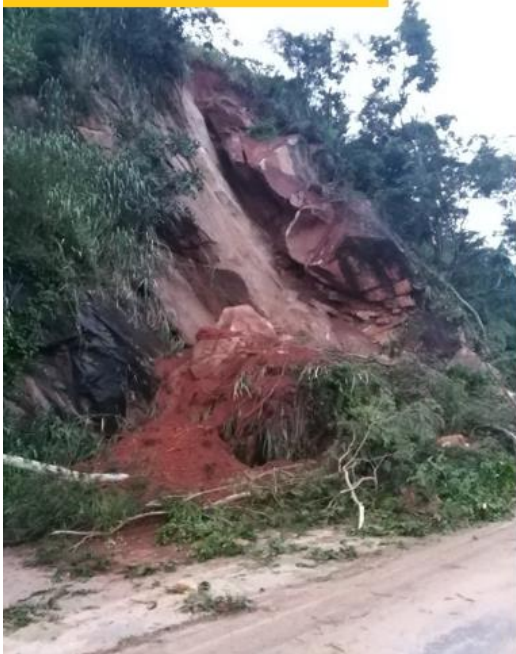
Foto A: Queda de blocos: rolamento, 2020.

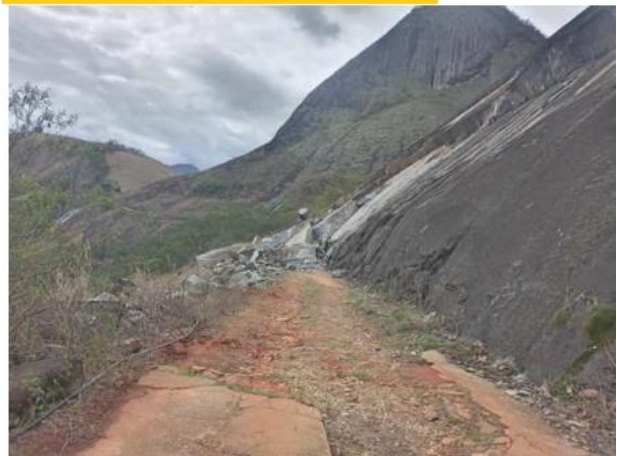
Foto B: Queda de blocos: deslocamento, 2022.

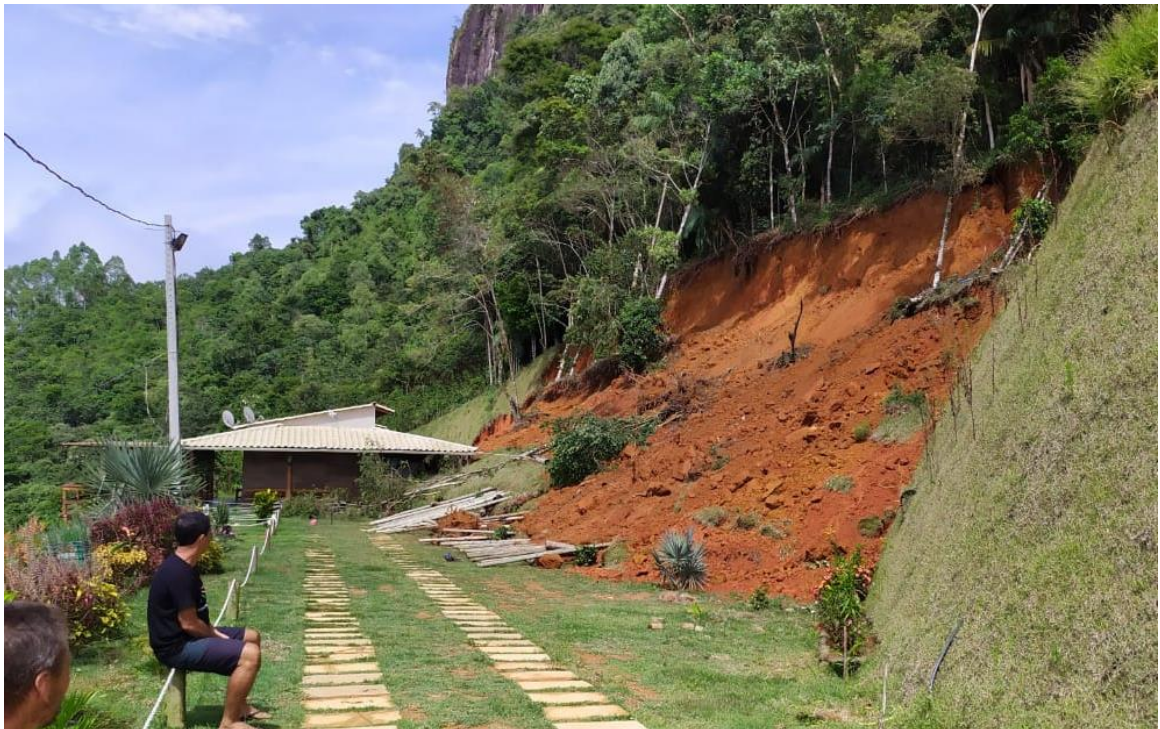
Figura 37: Movimento de Massa ocorrido em área de ações antrópicas.

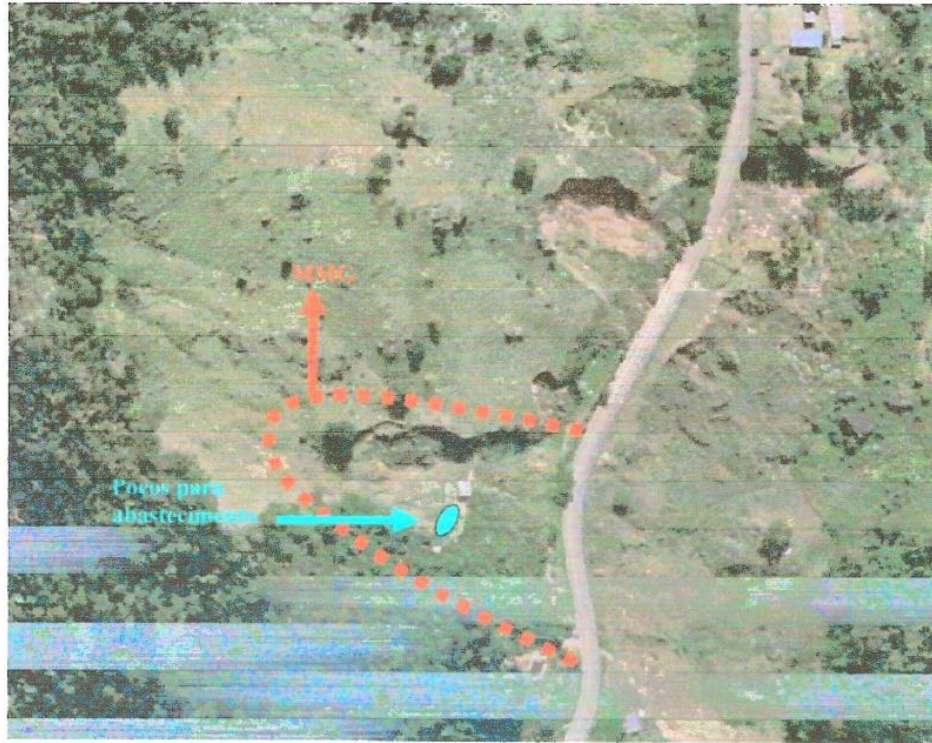
Foto Aérea – Detalhe do deslizamento rotacional mostrando a sua dimensão atual.

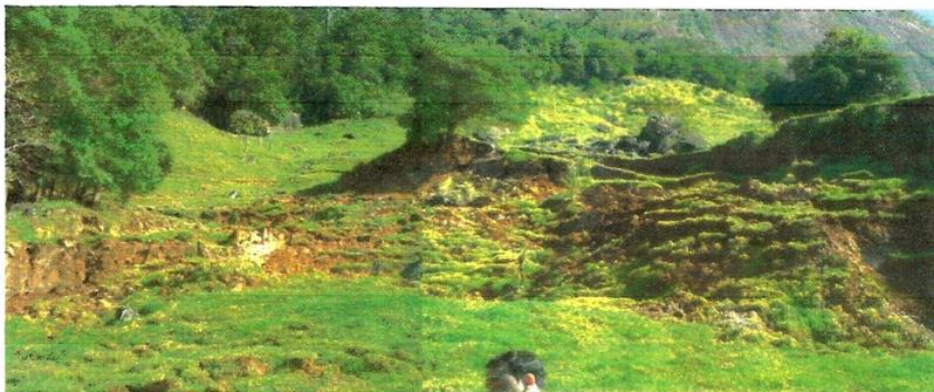
FOTO 05 – Vista geral da crista do movimento de massa, com degrau maior com desnível de 5 metros.

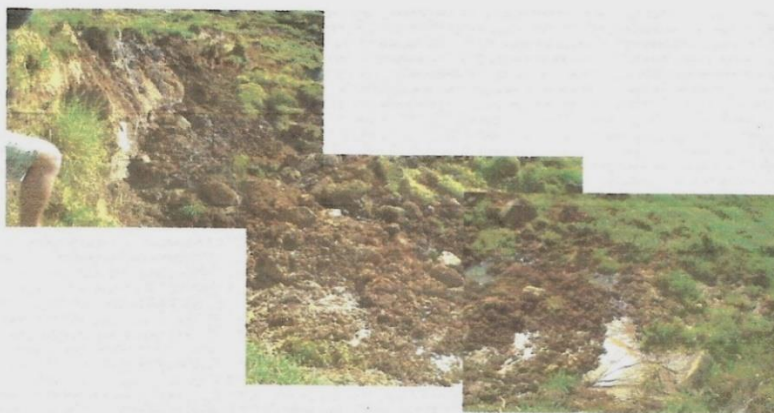
FOTO 06 – Fonte de água natural e infiltração imediata.

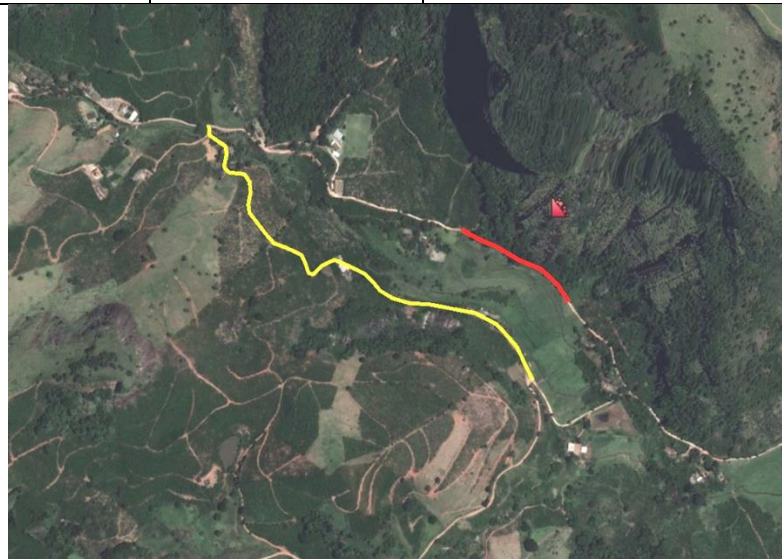
Fonte: Google Earth (2019). Descrição: Vermelho: 300 m de Estrada interdita; Amarelo: 1000 m de desvio de Estrada.
