**MODELO DE INSERÇÃO DE NOVA ARQUITETURA EM
ÁREAS URBANAS DIFERENCIADAS.**

EXPERIMENTAÇÃO NA CIDADE DE SABARÁ/MG

Dissertação apresentada ao Programa de Pós-Graduação em Arquitetura e Urbanismo do Centro de Artes da Universidade Federal do Espírito Santo, como requisito parcial para obtenção do título de Mestre em Arquitetura e Urbanismo, na área de concentração Intervenção Urbana e Arquitetura da Cidade: teoria e projeto.

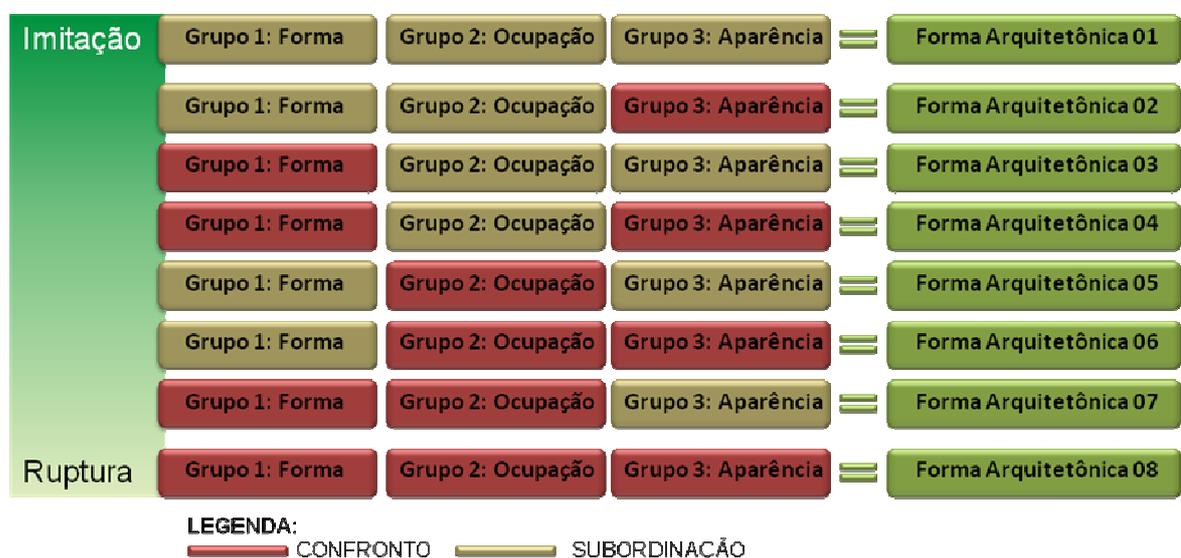
Figura 7: Esquema gráfico de algumas variações das formas arquitetônicas a partir do confronto e da subordinação dos Grupos de Elementos²⁵.

Cada Grupo de Elemento pode variar, ora em relação de subordinação ora de confronto com a preexistência. E a cada variação desses grupos, formas arquitetônicas distintas são criadas, e, conseqüentemente, relações diversas são estabelecidas entre Antigo/Novo (Figura 7).

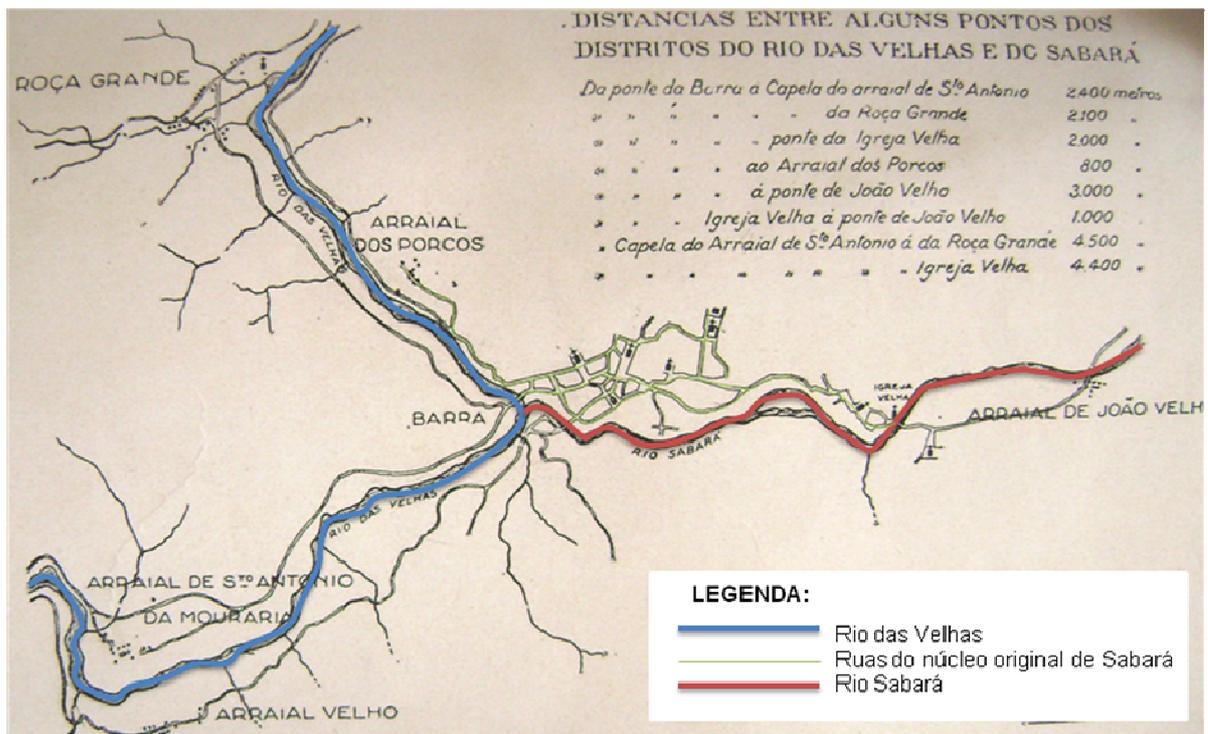
Figura 9: Mapa de ocupação inicial de Sabará.
 Fonte: Passos (1942).
 Nota: Modificado pela autora.

De acordo com Arrelaro (2008), o núcleo original, o Arraial da Barra (Figura 9) se desenvolveu junto à confluência do rio das Velhas e o rio Sabará, a partir de duas primeiras e principais ocupações, a Igreja Grande e a Roça Grande, relativamente distantes uma da outra. De posição central, geográfica e funcional, o sítio do Arraial da Barra, nesse momento, concentra atividades comerciais, instaladas em torno de um porto fluvial.

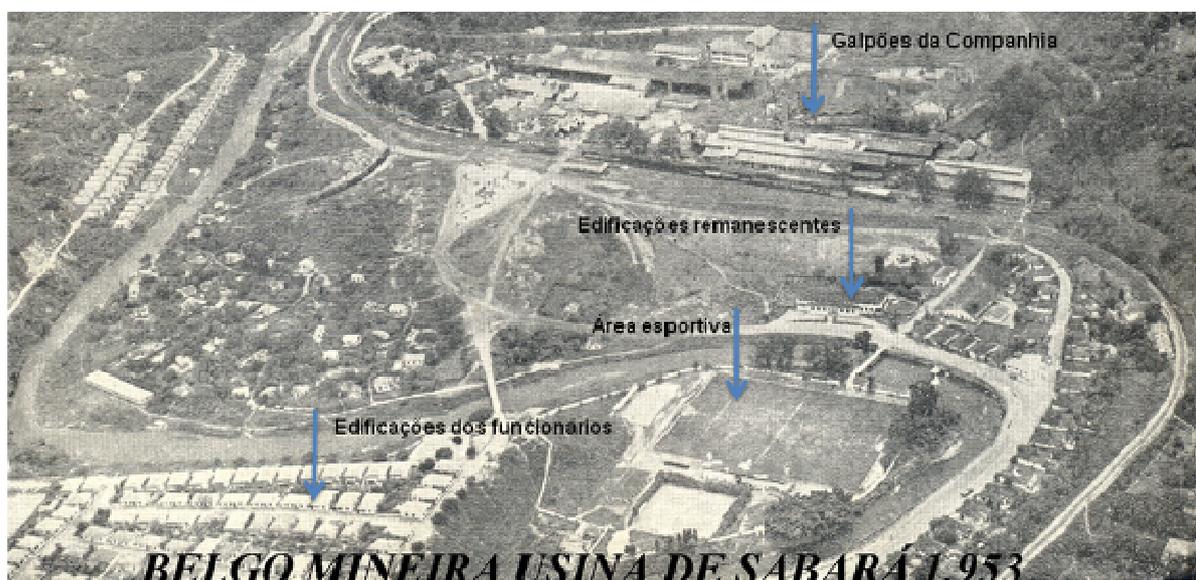
Figura 11: Vista aérea da área da Companhia Siderúrgica Mineira em 1953.

Na Figura 11, que apresenta a área onde está instalada a Companhia Siderúrgica Mineira, atual Arcelor Mittal, pode-se identificar na parte superior os galpões da companhia, nas proximidades dos trilhos da Linha Férrea Central do Brasil. Na parte inferior da imagem, é possível visualizar um conjunto de edificações térreas, construídas para atender aos funcionários da empresa que, além das casas, tinham acesso à área esportiva, localizada à direita das residências. Ainda nesta imagem, é possível reconhecer, à direita, um conjunto de edificações que se estendem para a área central da imagem, edificações remanescentes do período anterior.

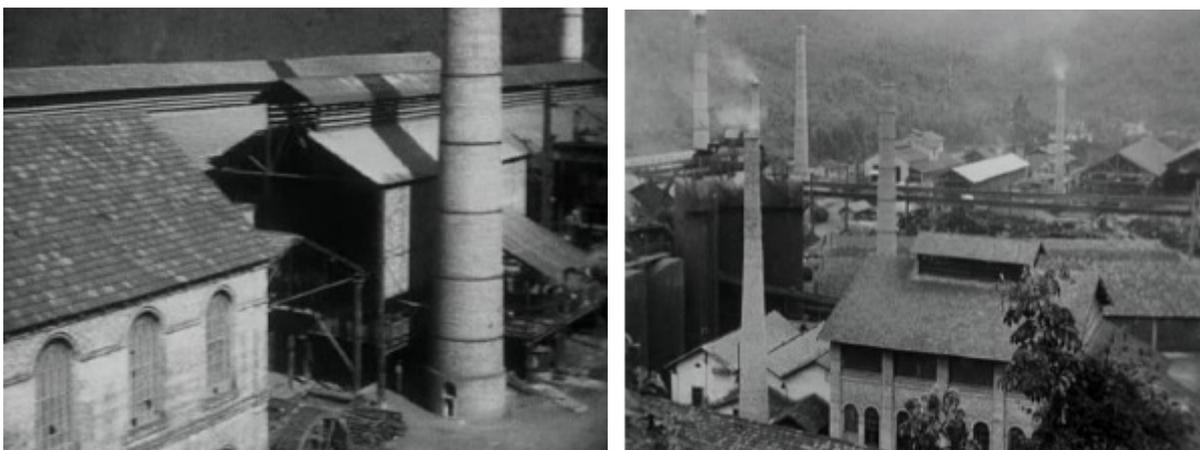
Figura 12: Imagens do filme CBM-Filme-007, apresentando as a usina de Sabará.
Fonte: Visita (acesso em 12 mar. 2011)

Com relação aos galpões da companhia, propriamente dito, imagens do filme CBM-Filme-007, do arquivo público mineiro, disponível no site da instituição (Figura 12), nos mostram as características das instalações da usina, ou seja, edificações de um a dois pavimentos, com telha em barro e telhado em duas águas. Pode-se observar, na imagem, o cuidado com os detalhes dos frisos nas fachadas das edificações.

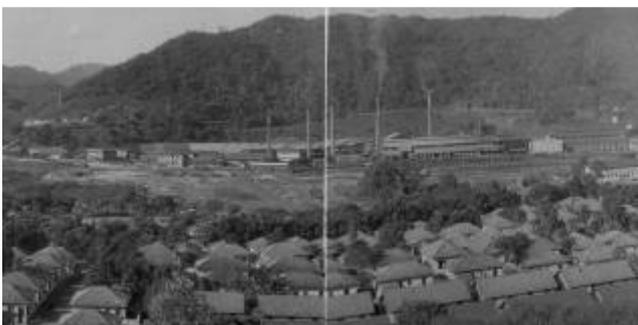
Figura 13: Vista das edificações dos funcionários da Companhia Siderúrgica Mineira.
Fonte: Nossa (acesso em 25 jul. 2011).

Como já foi dito anteriormente, para a atuação da indústria, houve a necessidade de se construir em área próxima, edificações residenciais que pudessem atender aos funcionários da empresa. Assim, percebe-se as características destas edificações (Figura 13 e Figura 14), sendo casas térreas, implantadas rente à via, com cobertura em quatro águas, fachada frontal composta por 03 janelas e 01 porta de entrada. Hoje estas edificações possuem alterações, como a troca das esquadrias e anexos.

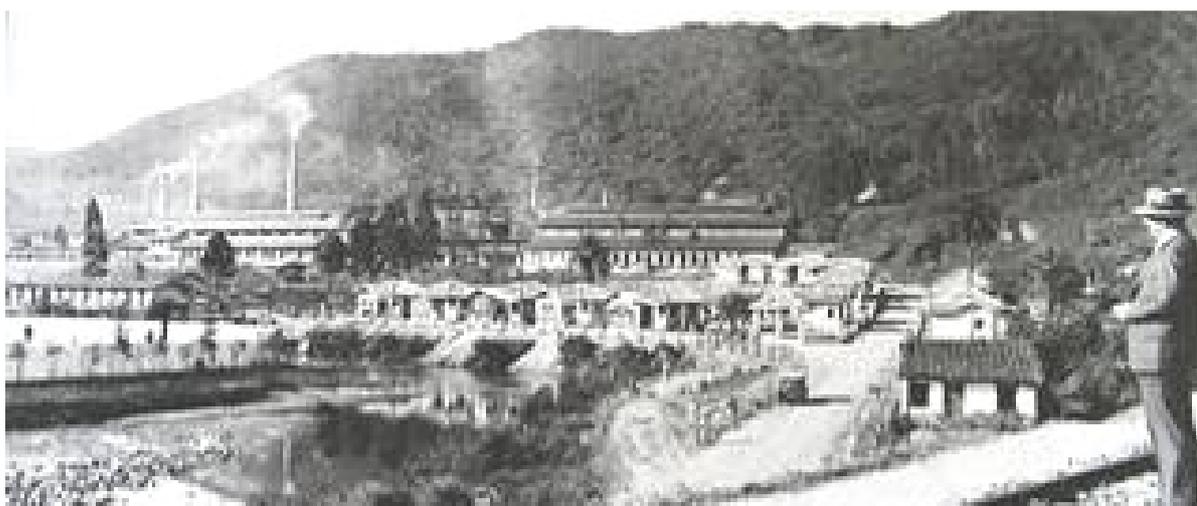
Figura 15: Vista das edificações remanescentes nas proximidades da usina.
Fonte: Companhia (acesso em 25 jul. 2011).

Ao observar a Figura 15, percebe-se, ao fundo, as chaminés da Companhia Siderúrgica Mineira, em pleno funcionamento, com seus galpões dispostos horizontalmente. Já à direita da imagem, visualizam-se as edificações remanescentes do período anterior, onde é possível identificar suas características, ou seja, edificações térreas, com cobertura em duas águas, sendo a cumeeira disposta perpendicularmente à via, e, com implantação das edificações rente à rua, que se apresentam sem pavimentação.

É importante ressaltar que essas edificações já não existem mais. Ampliações na usina, com data não identificada, alteraram toda a configuração urbana do local, e as edificações denominadas como remanescentes não foram preservadas.

No canto inferior direito da imagem, um senhor observa a paisagem descrita acima, e este se encontra entre os trilhos da Estrada de Ferro Central do Brasil, que ainda hoje corta a cidade de Sabará, percorrendo junto ao Rio Sabará (que é visto na imagem no canto esquerdo inferior, percorrendo em direção à parte central da imagem) e passando nas proximidades da usina.

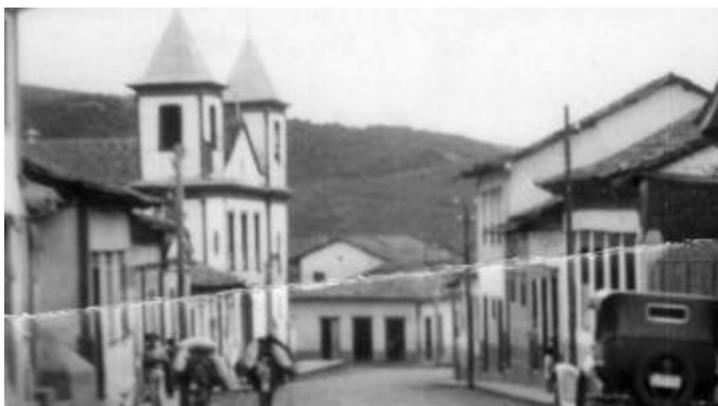
Figura 17: Foto da Rua Dom Pedro II com vista para a Igreja de Santa Rita.

Em foto a partir da Rua Dom Pedro II, a Igreja de Santa Rita aparece encoberta por edificações, ou seja, não é possível observar sua profundidade, porém, as

características da fachada frontal ficam visíveis, além de seu posicionamento em relação à rua fronteira (Figura 17). Já na Figura 18, recortando apenas a fachada frontal, observam-se as características desta edificação, sendo duas torres sineiras dispostas nas laterais da fachada, que apresenta uma portada central encimada por 03 janelas.

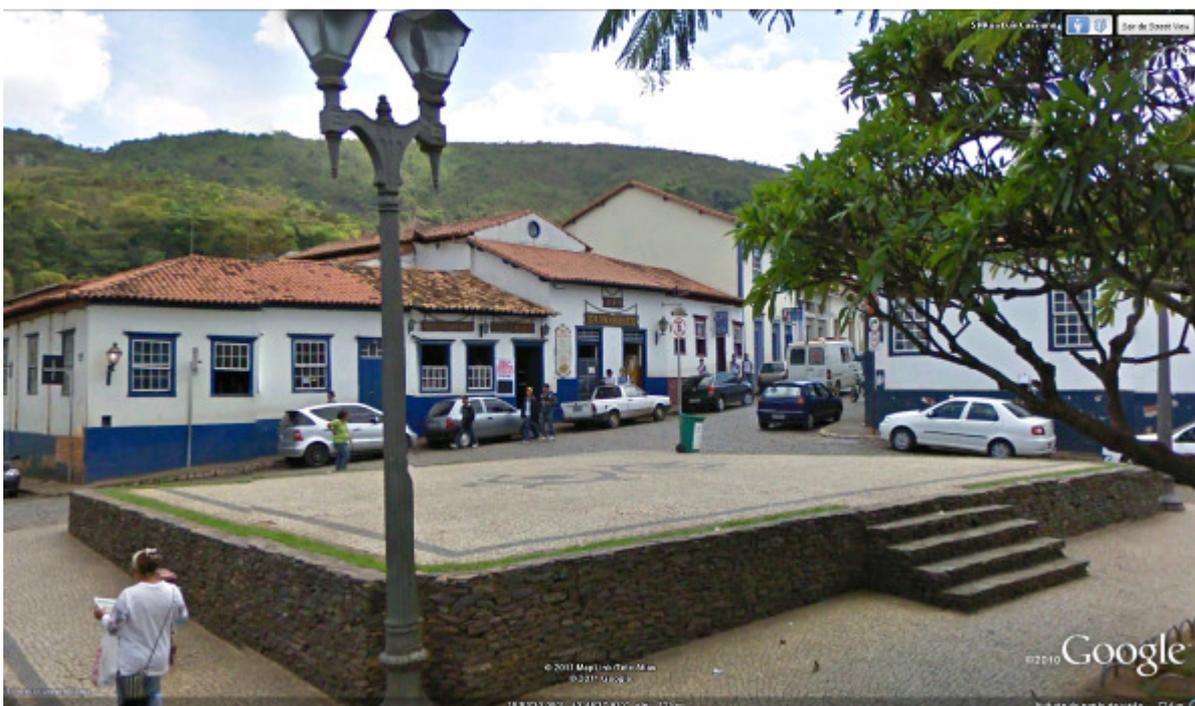
Figura 19: Praça Santa Rita, com destaque para o elevado que marca o posicionamento da antiga igreja.

Marcando o posicionamento da igreja, na praça existe uma plataforma elevada, diferenciada pelo desnível e pela paginação do piso. Na Figura 19 é possível contemplar a plataforma elevada. É importante ressaltar o estranhamento em relação à dimensão da plataforma, visto ser pequena em relação às demais igrejas localizadas na cidade de Sabará. Ou seja, é possível que não se trate do real dimensionamento da igreja, e sim, uma tentativa de simbolizar a existência, anterior, da Igreja de Santa Rita.

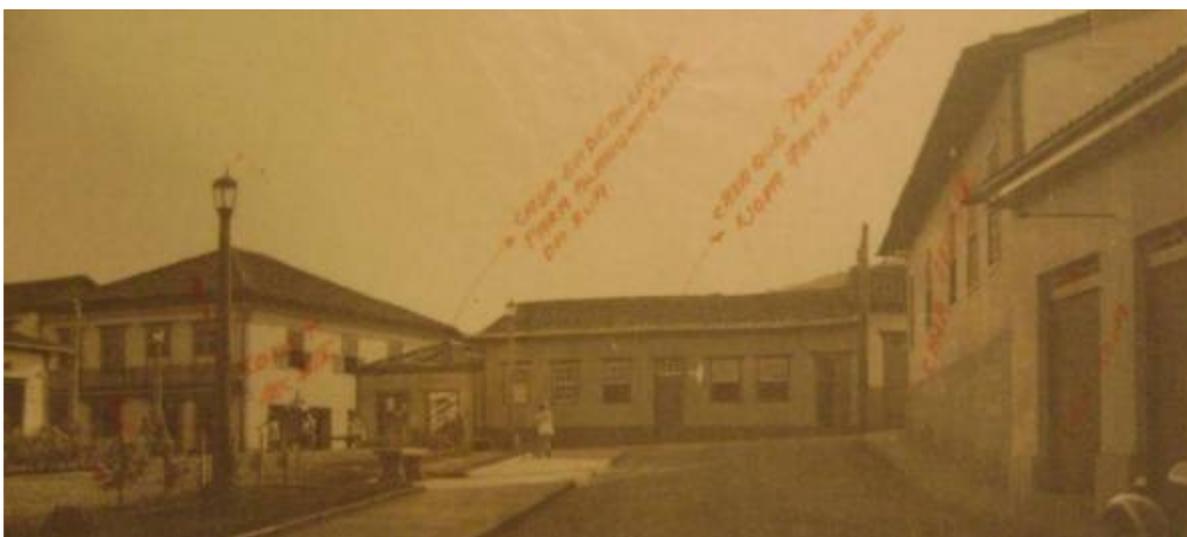
Figura 20: Imagem anterior ao alargamento da Rua Luiz Cassiano e a demolição da edificação de esquina.

O documento, datado de Junho de 1939, contém fotos que nos auxiliam na análise da alteração proposta. Na Figura 20, identifica-se, à esquerda, em primeiro plano, a Praça de Santa Rita, e, aos fundos, duas edificações de 01 (um) pavimento, sendo que a de menor dimensão é a edificação, já em processo de demolição, devido às obras de alargamento da Rua Luiz Cassiano. A outra edificação, localizada à direita, consta no documento como uma edificação que necessitará de uma nova fachada lateral, com a abertura de novas janelas para colaborar na iluminação e na ventilação dos cômodos.

Ainda nesta mesma figura, percebe-se que a Praça Santa Rita possuía diversas áreas de jardins, condição reduzida com as intervenções realizadas posteriormente.

Ao comparar a Figura 20, foto anterior à demolição, com a Figura 21, foto atual, observa-se que a praça sofreu alterações, principalmente em relação à paginação do piso e sua impermeabilização. Além disso, identifica-se a real demolição da edificação de esquina.

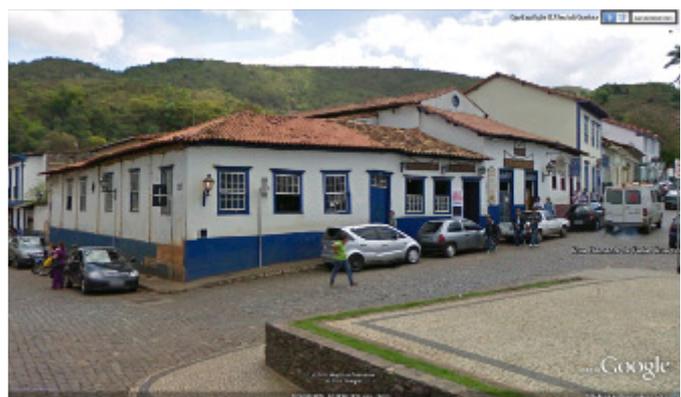
Figura 22: Vista para a nova fachada lateral da edificação vizinha à que foi demolida.

É importante verificar que a indicação para nova fachada da edificação vizinha à demolida, também foi cumprida, visto que na Figura 22 é possível observar a inserção de 05 (cinco) aberturas que, como indicado, colaboram na ventilação e iluminação internas. Estas novas esquadrias foram inseridas com dimensão, material

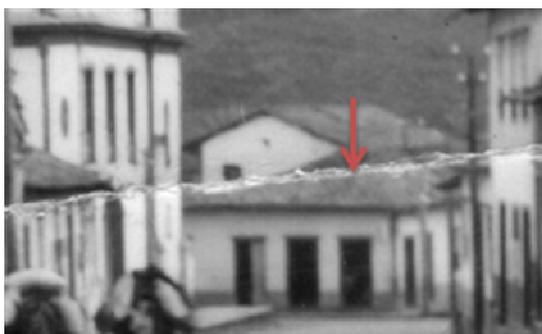
Figura 23: Vista da edificação de esquina a partir da Rua Dom Pedro II.
Fonte: CDI, 2010

Na Figura 23, esta edificação aparece com 01 (um) pavimento, cobertura em telha de barro com três águas e cumeeira paralela à praça. Por apresentar 03 (três) portas voltadas para a Praça de Santa Rita e 02 (duas) voltadas para a Rua Dom Pedro II presume-se que esta edificação era utilizada como comércio. Na Figura 24 a partir da Praça de Santa Rita, após a demolição da igreja, é possível visualizar algumas pequenas alterações na edificação, como a abertura de esquadria retangular e a substituição das folhas das portas.

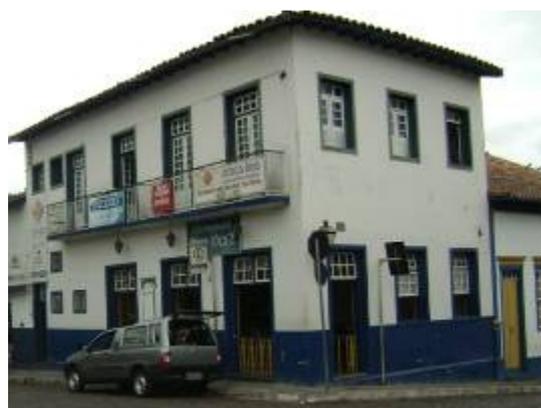
Figura 25: Vista para a edificação de esquina, agora com dois pavimentos.

Hoje a edificação se apresenta com 02 (dois) pavimentos, cobertura de telha de barro, porém com 04 (quatro) águas, como pode ser observado na Figura 25. Ainda nesta mesma imagem é possível reconhecer que as 03 (três) portas voltadas para a praça, se mantêm, porém, uma das portas que antes se abria para a Rua Dom Pedro II foi substituída por uma janela.

É importante observar que, apesar da foto anterior possuir coloração cromática, ou seja, não sendo possível a identificação das cores, a marcação do barrado na parte inferior da edificação, possivelmente com coloração e textura diversa da parte superior da edificação, é mantida. Porém, são inseridas bandeiras em madeira e vidro, tanto nas portas quanto nas janelas, anteriormente inexistentes.

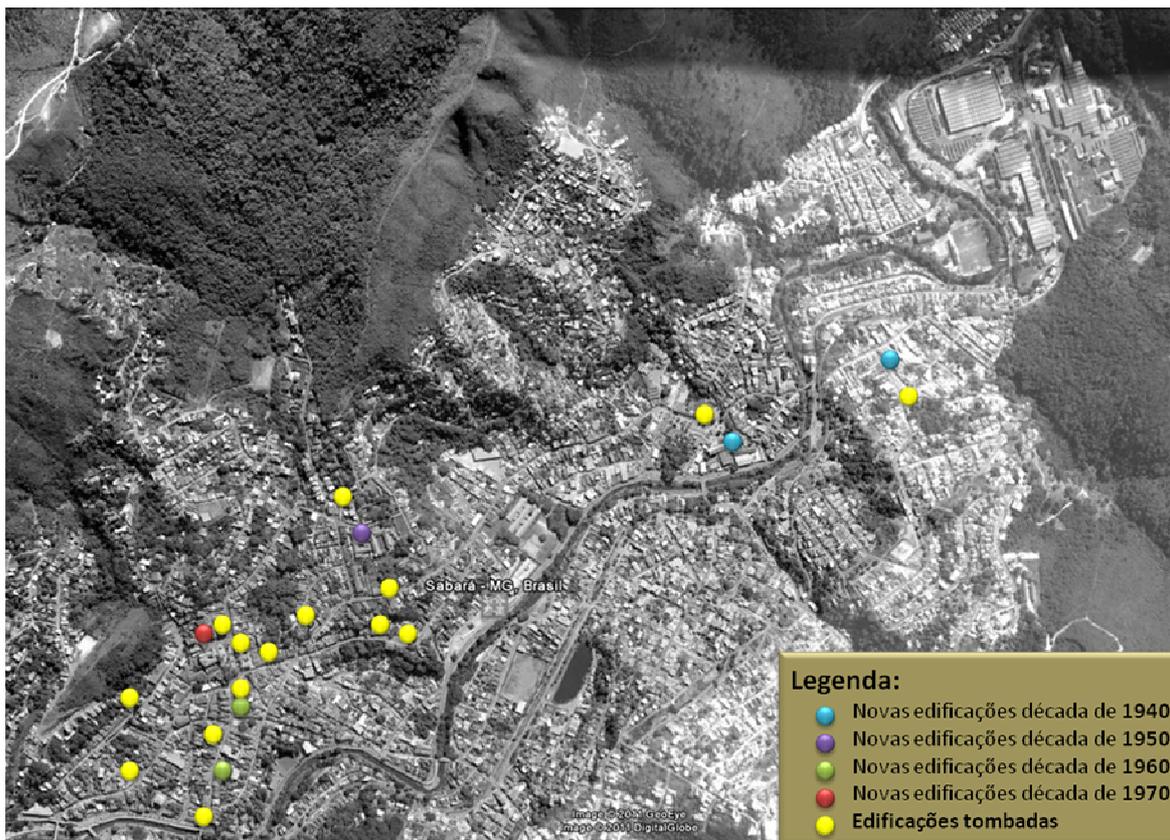
Figura 33: Mapa de Sabará com a indicação das novas edificações que possuem seu processo disponível no Arquivo Central do IPHAN/Rio de Janeiro.

Na Figura 33, um levantamento da localização das edificações tombadas juntamente com a localização das novas edificações, é possível observar a proximidade entre a edificação tombada e a nova edificação.

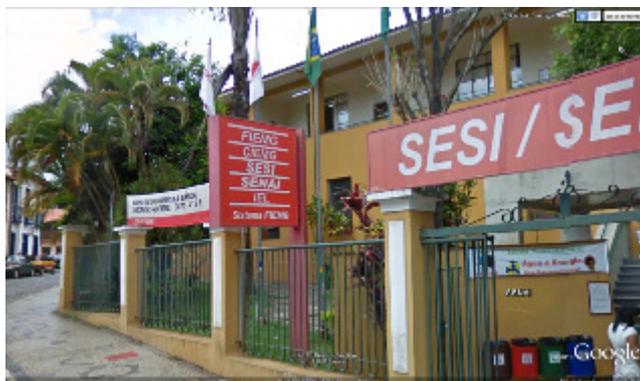
Figura 35: Fachada frontal do SENAI.
Fonte: Google Earth, 2011.

A edificação, de volumetria retangular, marcada por sua horizontalidade, está implantada no lote de forma isolada, ou seja, sua implantação preserva os afastamentos frontais e laterais, os quais podem ser vislumbrados a partir da rua, visto que, o fechamento do lote é feito por meio de uma pequena mureta complementada por um gradil (Figura 35). Composta por 02 (dois) pavimentos com altura não identificada, a edificação apresenta configuração formal em bloco horizontal com o maior lado da edificação voltada para a via frontal. Sua cobertura em telha de barro é composta por quatro águas, sendo que seus beirais são encobertos por uma fina laje de concreto.

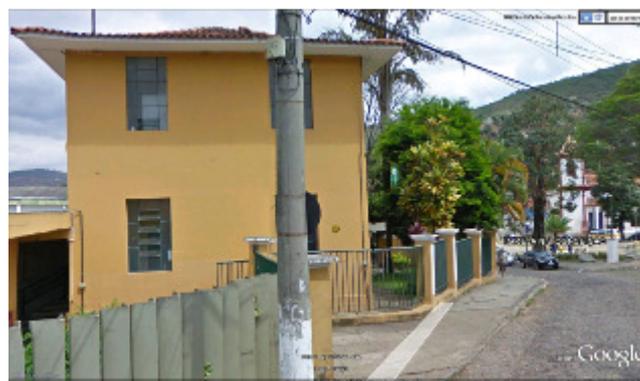
Figura 36: Fachada lateral do SENAI
Fonte: Google Earth, 2011.

Apresentando linhas retas (Figura 36), sem ornamentos em suas fachadas, a nova edificação possui esquadrias em alumínio e vidro em formato retangular dispostas na vertical, encontradas em todas as fachadas. Dessa forma, é possível reconhecer a simplificação estética da edificação, o que garante o cumprimento do parecer do técnico do IPHAN a esta nova edificação inserida na Cidade de Sabará-MG.

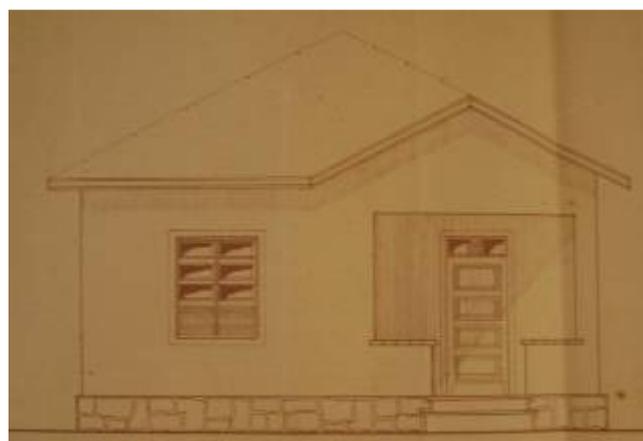
Figura 38: Fachada proposta pelo construtor da casa Alfredo Munch.
Fonte: ACI, 2011.

Com relação à fachada, observando a Figura 38, percebe-se que a proposta do construtor era a cobertura em quatro águas e uma

empena, compondo outro volume referente à varanda da edificação. A única janela frontal, de abrir com duas folhas, se apresentava com veneziana na parte inferior e quadros de vidro na parte superior. Já a porta, com quatro almofadas encimadas por dois quadros de vidro.

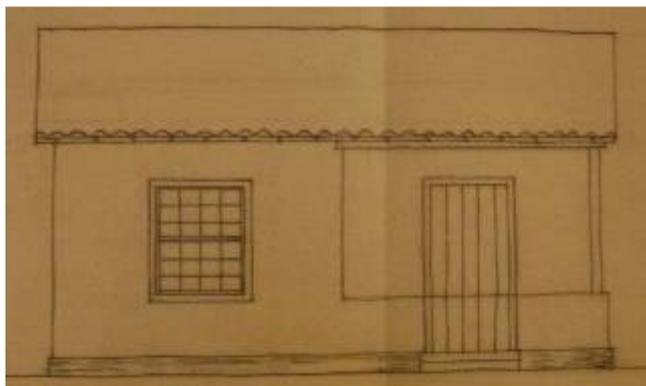
Figura 39: Fachada sugerida pelos técnicos do IPHAN para a casa de Alfredo Munch.

Ao passar pela análise dos técnicos do IPHAN, a casa ganha novas características, como é possível ver na Figura 39. O telhado, agora com duas águas, abrange os cômodos internos e também a varanda, anteriormente destacada da construção por meio do telhado. As esquadrias foram simplificadas, a janela com abertura em guilhotina, e a porta apenas com ripas em madeira marcando sua verticalidade.

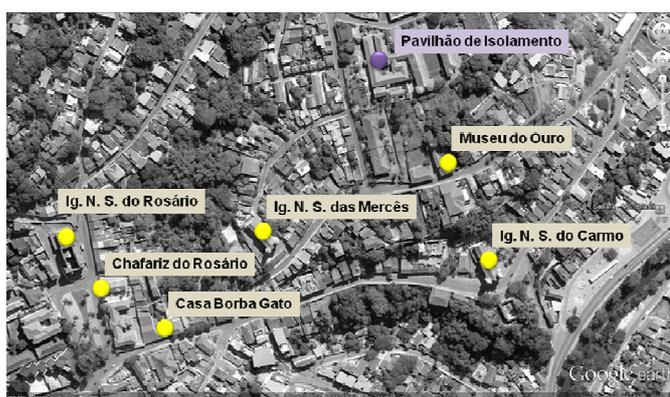
Figura 40: Implantação da nova edificação – Pavilhão de isolamento.

A nova edificação, com volumetria retangular marcada pela horizontalidade, está implantada no lote de forma isola, garantindo os afastamentos frontais e laterais, e sua relação com a rua se faz por meio de altos muros.

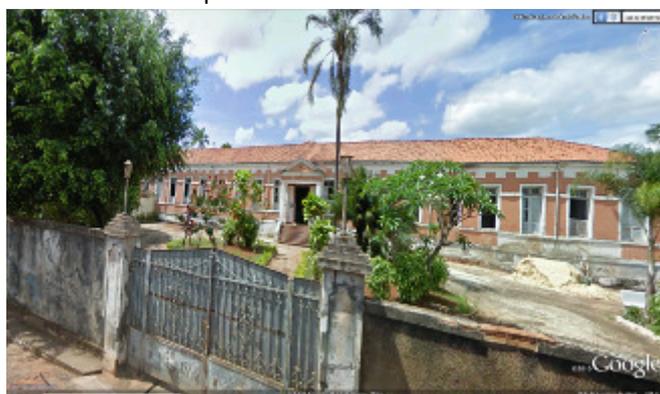
Figura 41: Fachada frontal do pavilhão de isolamento.

Composta por 01 (um) pavimento, cobertura em telha de barro com 04 (quatro) águas embutidas pela platibanda, a nova edificação possui esquadrias retangulares que marcam a fachada frontal, como pode ser observado na Figura 41.

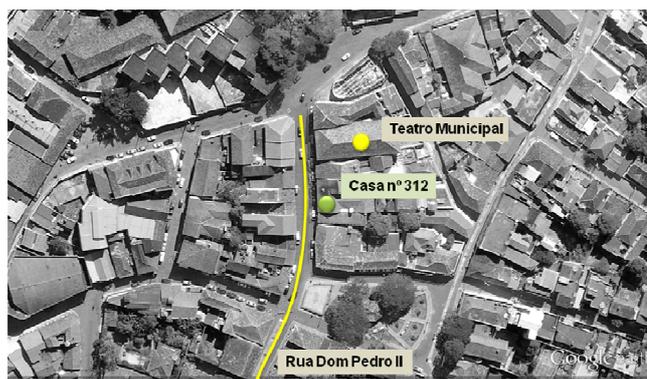
Figura 42: Implantação da nova edificação – Reconstrução da casa n° 312.
Fonte: Google Earth, 2011
Nota: Modificado pela autora.

Em visita ao local foi possível verificar que a indicação dada pelos técnicos do IPHAN foi cumprida, visto que, no local indicado no processo (Figura 42), encontra-se uma edificação com as mesmas características da edificação anterior, as quais se assemelham às das construções do entorno.

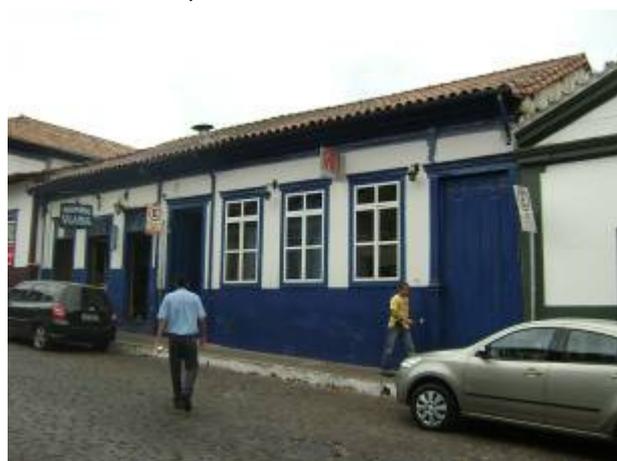
Figura 43: Fachada frontal da casa n° 312.

De volumetria retangular apresentando-se de forma horizontal com a maior fachada voltada para a Rua Dom Pedro II, a nova edificação se implanta nos limites do lote (Figura 43), ou seja, sem apresentar afastamentos frontais ou laterais, assim como as edificações vizinhas.

Com 01 (um) pavimento, a edificação possui cobertura em duas águas e cumeeira de forma horizontal em relação à rua.

Sua fachada é marcada por 03 (três) portas à esquerda que fazem parte de um mesmo ambiente, além de outra porta, em um nível inferior, que permite o acesso a outro cômodo com 03 (três) janelas. Em outro nível inferior, existe outra porta, não sendo possível identificar a que parte da edificação esta permite o acesso. Dessa forma, percebe-se que na década de 1960 se mantém a indicação para a busca da harmonia por meio da repetição das características, tanto volumétrica quanto estética, encontradas nas construções do entorno. Ou seja, não se preocupando com a falsificação que esta nova edificação poderia apresentar frente ao contexto de sua inserção.

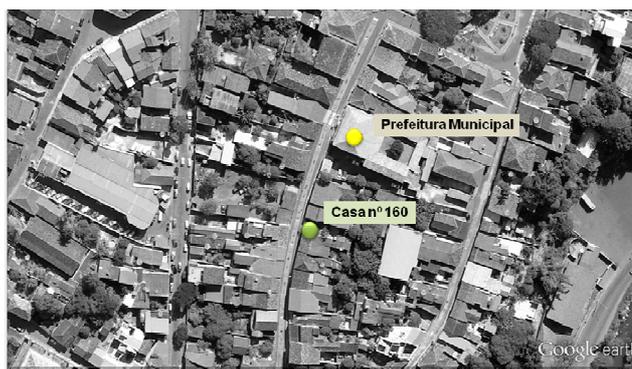
Figura 44: Implantação da nova edificação – Garagem n° 160.

Em visita à Rua Dom Pedro II a edificação foi identificada (Figura 44) para a verificação do cumprimento da indicação dos técnicos do IPHAN, o que foi confirmado, visto que, mesmo após parte da edificação ter sido demolida, ainda é possível reconhecer as características arquitetônicas dos desenhos encontrados no processo. Isso, porque, sua fachada foi preservada, e também, o desenho do piso da nova edificação (Figura 45).

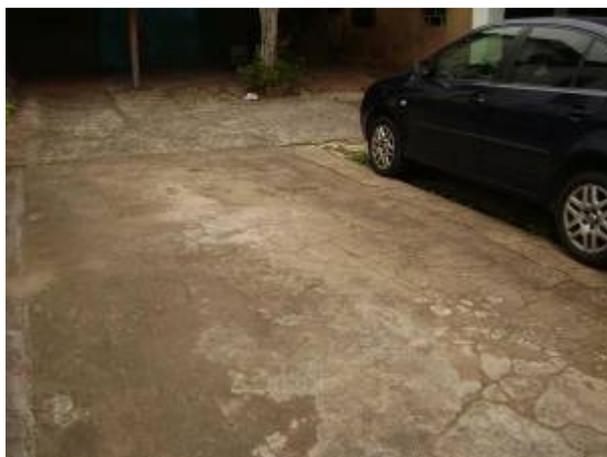
Figura 45: Parte interna da garagem com a marcação no piso da localização das paredes da lateral e dos fundos.

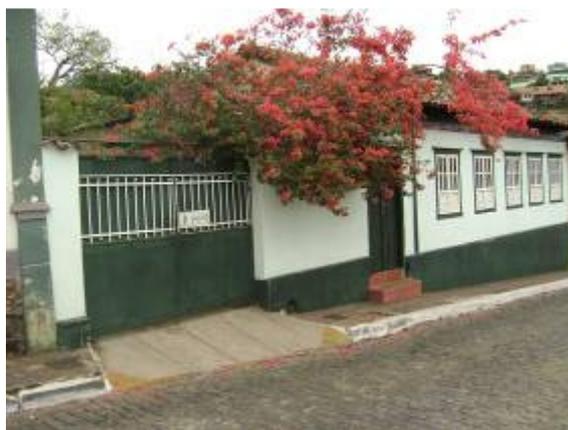
Figura 46: Fachada frontal da garagem indicada pelos técnicos do IPHAN.

Vale ressaltar que, no momento da verificação no local, em Agosto de 2011, o portão era composto por folhas metálicas (Figura 46), pintadas na mesma cor das esquadrias da edificação. Esse portão passou por um processo de substituição do material, em um momento não identificado, pois nos ofícios a indicação era para que fossem utilizadas esquadrias com folhas de madeira (Figura 47), informação confirmada pela moradora da residência, neta da proprietária, ainda residente no local. Dessa forma, a indicação dos técnicos do IPHAN é para que se mantenham as características arquitetônicas da edificação vizinha, observada no desenho da esquadria, que mesmo alterando a dimensão, reproduz os detalhes.

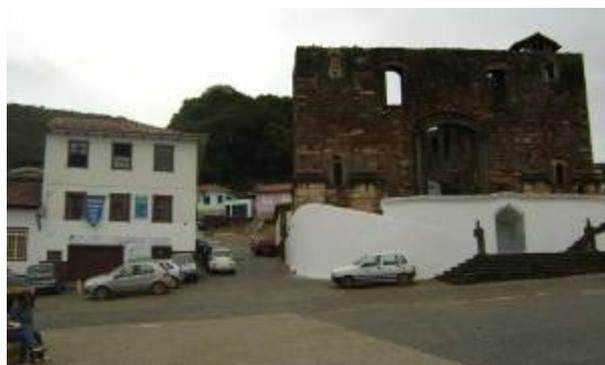
Figura 48: Nova edificação na Praça Mello Viana, ao lado da Igreja de Nossa Senhora do Rosário.

Em visita à Praça Mello Viana é possível observar a edificação aprovada (Figura 48), sendo essa localizada ao lado da Igreja de Nossa Senhora do Rosário, separada dessa, apenas, por uma estreita rua.

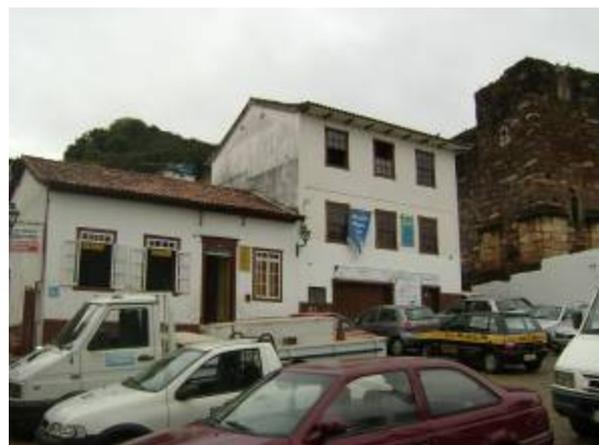
Figura 49: Nova edificação entre a edificação de um pavimento e a edificação tombada.

De volumetria retangular e cobertura em telha de barro, a nova edificação está implantada nos limites do lote de esquina. Composta por 03 (três) pavimentos de altura não identificada, a edificação não ultrapassa em altura a edificação tombada, porém, sobressai em relação à edificação vizinha (Figura 49), composta por 01 (um) pavimento. Ainda nessa figura, observam-se os materiais utilizados nas edificações de entorno, sendo cobertura em telha de barro, esquadrias em madeira pintadas e alvenaria branca.

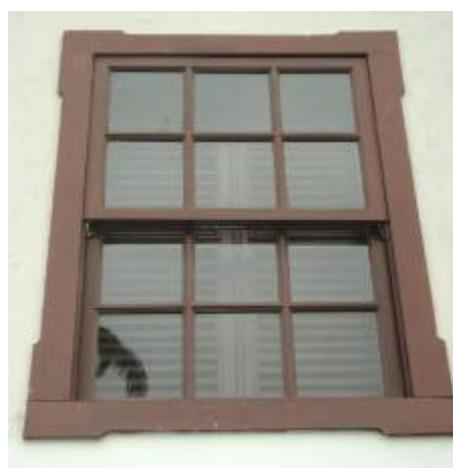
Figura 50: Detalhe das esquadrias utilizadas na nova edificação junto à Praça Mello Viana.

Como por indicação do IPHAN, a nova edificação é construída com linhas retas e esquadrias em madeira e vidro (Figura 50), sendo a parte interior em veneziana de madeira, e a parte exterior em esquadria com abertura em guilhotina, formada por quadros em madeira e vidro.

Vale ressaltar, a cor encontrada na imagem pode não corresponder à original, visto que a cor das esquadrias ainda não haviam sido identificadas nos ofícios encontrados do processo desta edificação.

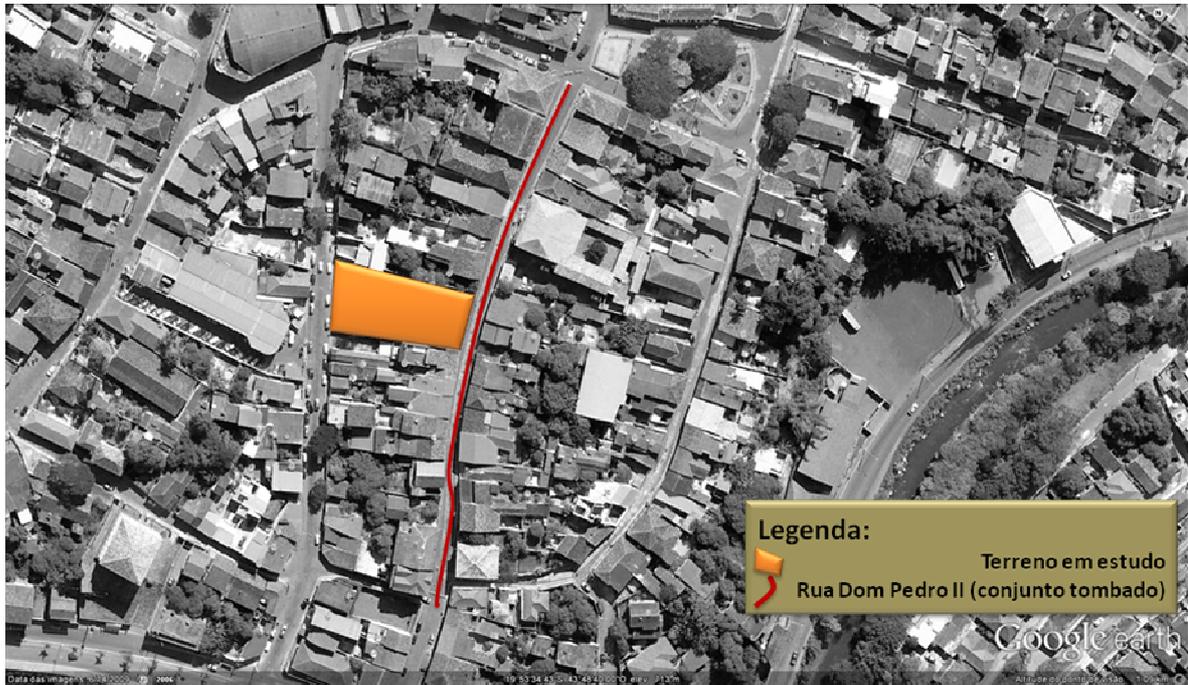
Figura 52: Recorte do Mapa de Sabará focalizando o entorno do terreno em estudo.

De traçado irregular (ver Figura 52), a Rua Dom Pedro II corresponde à antiga Rua da Direita, “[...] onde estão situadas algumas das mais importantes construções históricas da cidade [...] com um acervo arquitetônico de 150 edificações coloniais, sendo 3 tombadas isoladamente” (SÍTIOS, acesso em 25 ago. 2011).

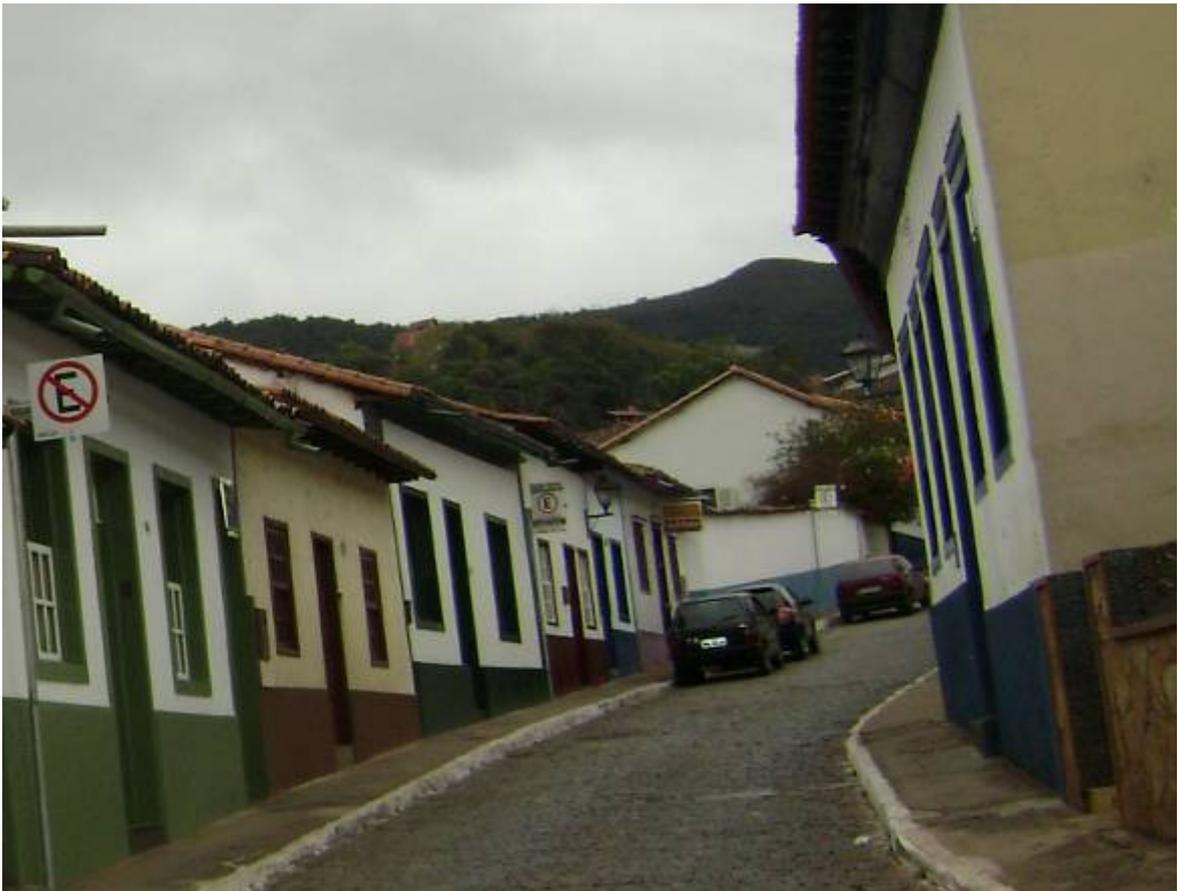
Como mostra a Figura 55, uma foto feita em Agosto de 2011, a rua Dom Pedro II possui características arquitetônicas e urbanísticas do período colonial, onde o edifício, considerado por Lamas (1992) como o mínimo elemento morfológico na cidade, constitui o espaço urbano, a rua, pois o edifício não é “[...] desligado do lote [...]” (LAMAS, 1992. p. 86), e assim, o lote gera a forma do edifício e por consequência a forma da cidade. Portanto, vê-se que a relação do edifício com a rua acontece por meio da fachada.

Figura 55: foto da Rua Dom Pedro II, em Sabará-MG, para base dos estudos volumétricos da nova arquitetura.

Ainda se referindo à Figura 55, esta é utilizada como figura base para as experimentações quanto às formas arquitetônicas possíveis, a partir da variação dos Grupos de Elementos. É importante frisar que, apesar do Grupo 03, denominado APARÊNCIA, possuir a cor como um de seus elementos, neste estudo, em particular, não entraremos neste mérito em função da quantidade de possibilidades de variações de cores e tons. Dessa forma, ao indicar que o Grupo 03 se relacionada com a arquitetura preexistente por meio da subordinação, entende-se que a nova arquitetura utiliza cores que podem ser identificadas no entorno imediato. Por isso, as imagens a seguir, serão trabalhadas na escala de cinza.

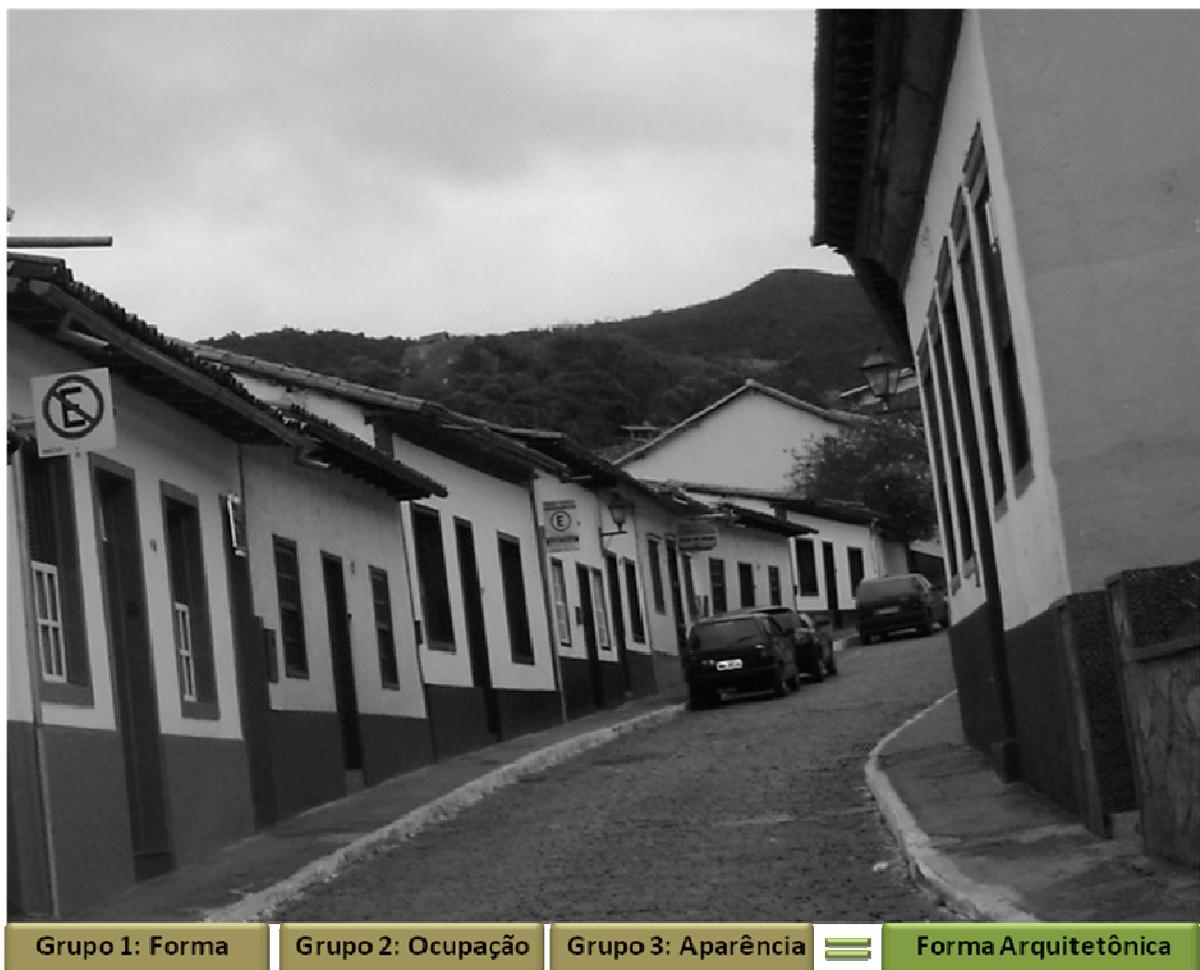
Figura 56: Forma arquitetônica 01
Nota: Experimentação realizada pela autora.

Como pode ser observado na Figura 56, duas novas edificações foram inseridas no terreno escolhido. Estas podem ser encontradas em Sabará, mais precisamente, na Rua Dom Pedro II, ou seja, participam do conjunto tombado. As duas edificações, denominadas de forma arquitetônica 01, mantêm a mesma FORMA, OCUPAÇÃO e APARÊNCIA das edificações encontradas no entorno. Ou seja, busca a subordinação total dos Grupos de Elementos, relacionando-se com a preexistência por meio da imitação.

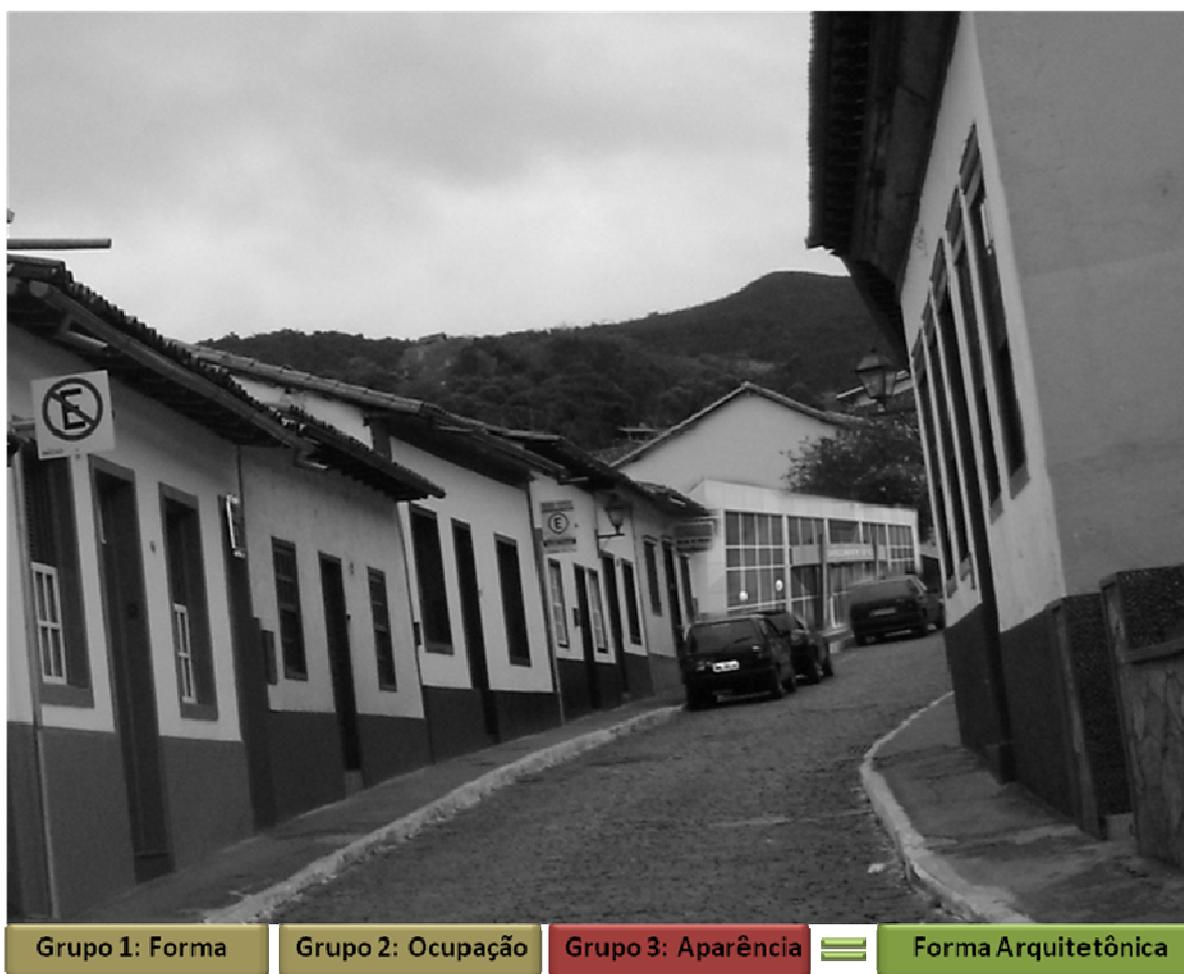
Figura 57: Forma arquitetônica 02
Nota: Experimentação realizada pela autora.

Já na Figura 57 outra edificação foi inserida no terreno. Diferente da experimentação anterior, esta nova arquitetura, em particular, não se encontra em Sabará. Essa, por sua vez, denominada de forma arquitetônica 02, mantém a mesma FORMA e OCUPAÇÃO das edificações encontradas no entorno, porém, sua APARÊNCIA se relaciona com a preexistência por meio do confronto. Como dito anteriormente, a APARÊNCIA é composta pelo material, densidade, cor e textura, assim, vê-se que a forma arquitetônica 02 utiliza materiais diversos, como o vidro, em quase a totalidade da fachada frontal, o que altera a densidade do volume proposto, bem como a textura da nova edificação em relação às preexistentes.

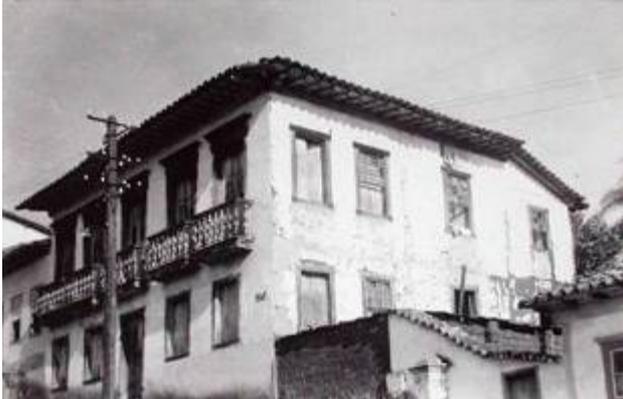
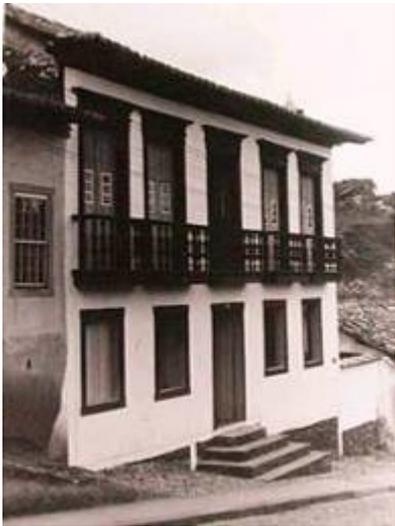
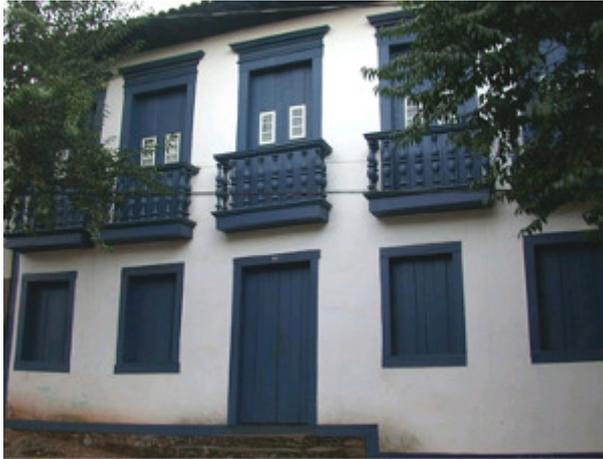
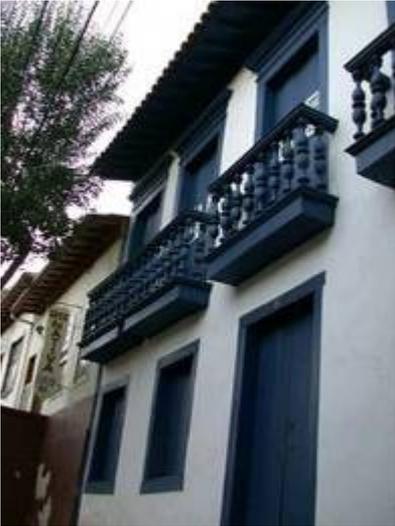
FICHA CADASTRAL: BEM IMÓVEL TOMBADO PELO IPHAN			07/18
ESTADO: Minas Gerais	MUNICÍPIO: Sabará	DENOMINAÇÃO: CASA BORBA GATO	
DADA DO TOMBAMENTO: 17/06/1938	Nº PROCESSO: 167-T-38	LIVRO: Belas Artes	AUTOR: Desconhecido
LOCALIZAÇÃO: Rua Borba Gato, antiga Rua da Cadeira Velha, nº 7, Centro. Próximo à Praça Melo Viana.	USO ATUAL: Arquivo do Museu do Ouro.	DESCRIÇÃO: Edificação em dois pavimentos, com estrutura autônoma de madeira apoiada sobre baldrames aparentes, embasamento de pedras e paredes de adobe rebocado. A fachada principal é sóbria e harmoniosa, apresentando correspondência entre os vãos superiores e inferiores.	
DATA CONSTRUÇÃO: Início do Século XVIII.	PROPRIETÁRIO ATUAL: Instituto do Patrimônio Histórico, Artístico e Cultural – Iphan.		
IMAGENS DO BEM:

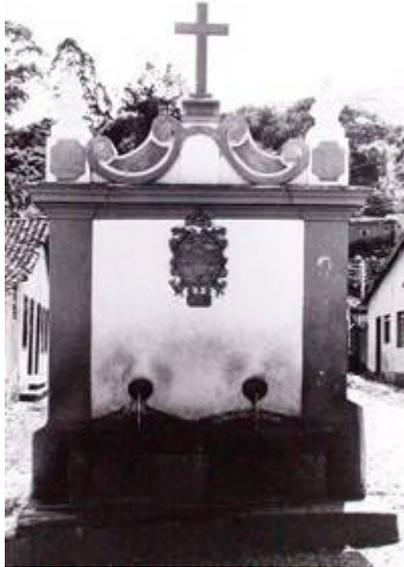
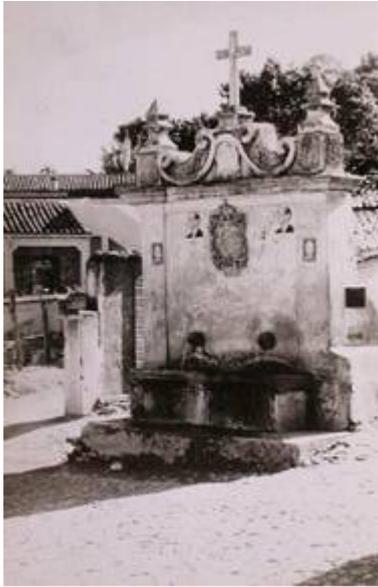
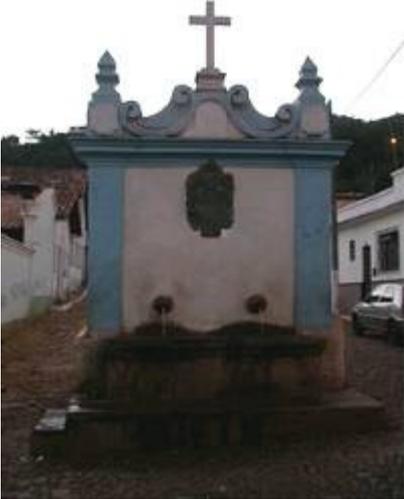
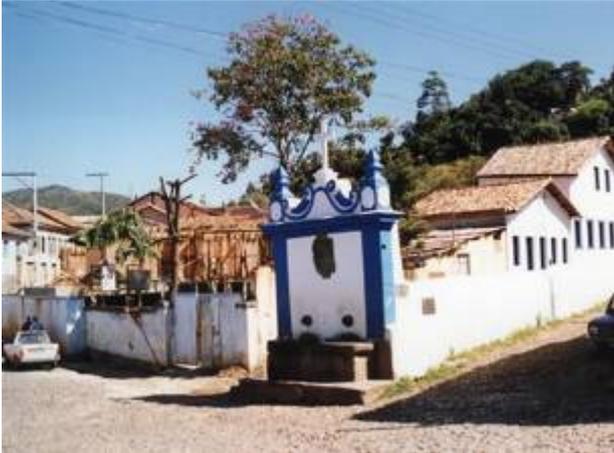
FICHA CADASTRAL: BEM IMÓVEL TOMBADO PELO IPHAN				08/18
ESTADO: Minas Gerais		MUNICÍPIO: Sabará		DENOMINAÇÃO: CHAFARIZ DO CAQUENTE
DADA DO TOMBAMENTO: 07/02/1950		Nº PROCESSO: 408-T-49	LIVRO: Belas Artes	AUTOR: Desconhecido.
LOCALIZAÇÃO: Rua Armando, Sabará/MG.		USO ATUAL: Chafariz.	DESCRIÇÃO: Trata-se de uma obra em alvenaria de pedra, revestida de massa e pintura, e enquadrada por pilastras ligadas por verga ou cimalha. O frontão apresenta arremates laterais terminados em forma piramidal e, ao centro, um singelo ornato em volutas encimado por cruz de pedra.	
DATA CONSTRUÇÃO: Século XVIII.		PROPRIETÁRIO ATUAL: Prefeitura Municipal de Sabará.		
IMAGENS DO BEM:
