**MODELO DE INSERÇÃO DE NOVA ARQUITETURA EM
ÁREAS URBANAS DIFERENCIADAS.**

EXPERIMENTAÇÃO NA CIDADE DE SABARÁ/MG

Dissertação apresentada ao Programa de Pós-Graduação em Arquitetura e Urbanismo do Centro de Artes da Universidade Federal do Espírito Santo, como requisito parcial para obtenção do título de Mestre em Arquitetura e Urbanismo, na área de concentração Intervenção Urbana e Arquitetura da Cidade: teoria e projeto.

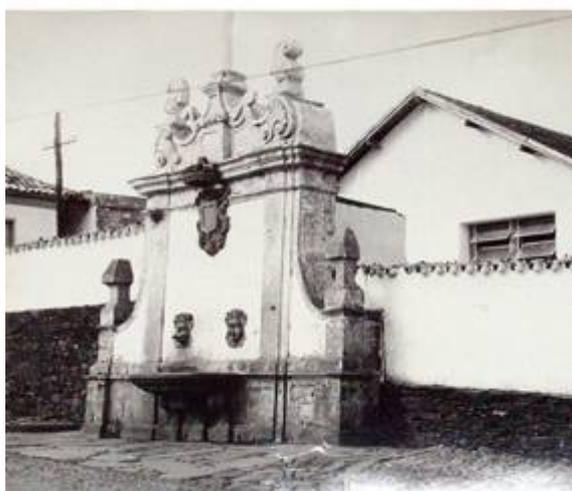
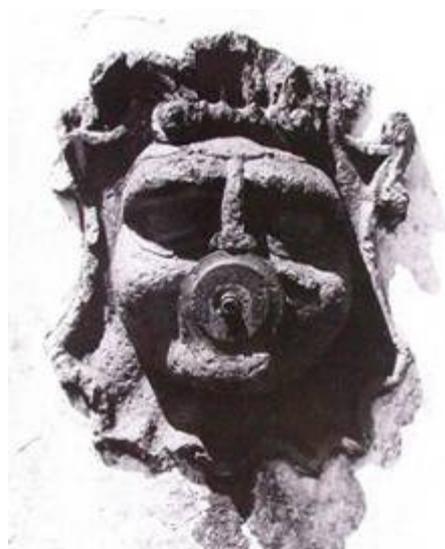
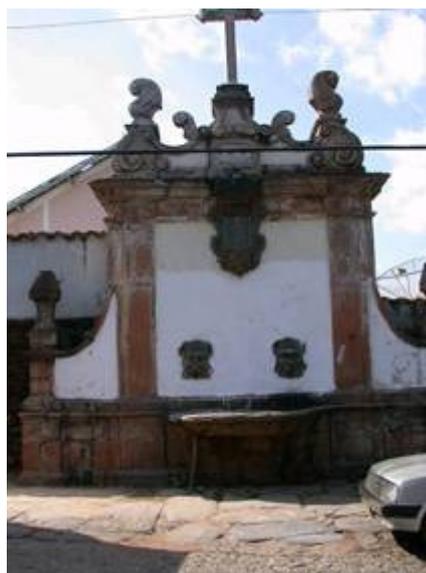
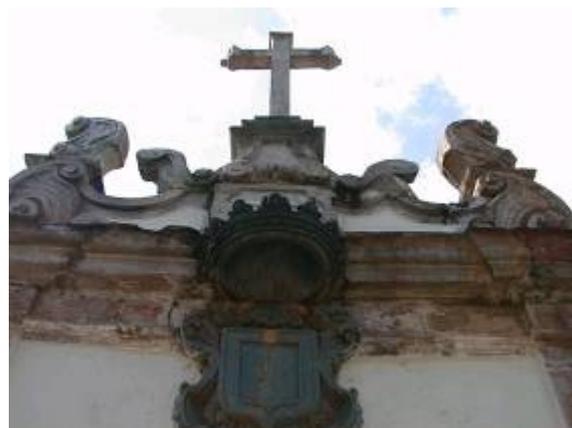
FICHA CADASTRAL: BEM IMÓVEL TOMBADO PELO IPHAN			09/18
ESTADO: Minas Gerais	MUNICÍPIO: Sabará	DENOMINAÇÃO: CHAFARIZ DO ROSÁRIO	
DADA TOMBAMENTO: 07/02/1950	Nº PROCESSO: 409-T-50	LIVRO: Belas Artes	AUTOR: Desconhecido.
LOCALIZAÇÃO: Praça Melo Viana, Sabará/MG	USO ATUAL: Chafariz.	DESCRIÇÃO: Construído em alvenaria de pedra, possui base, enquadramento e ornamentos laterais em cantaria. A parede da frente é em massa, com pintura à base de cal.	
DATA CONSTRUÇÃO: 1752	PROPRIETÁRIO ATUAL: Prefeitura Municipal de Sabará.

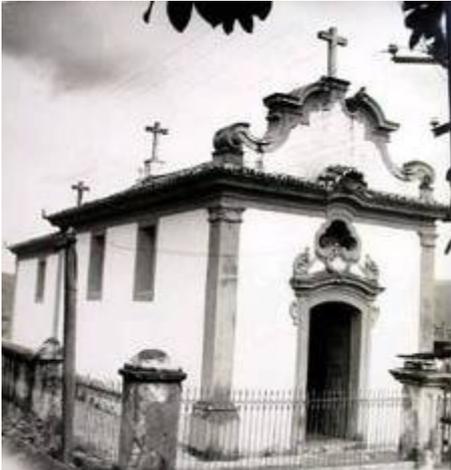
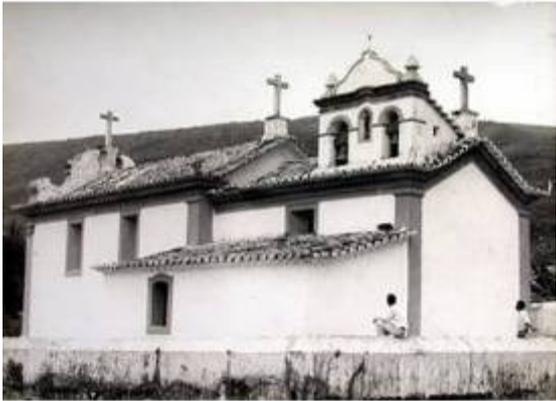
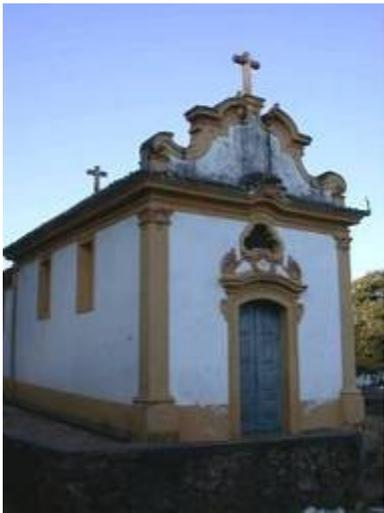
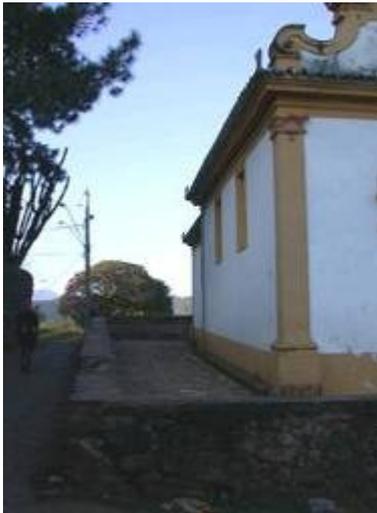
FICHA CADASTRAL: BEM IMÓVEL TOMBADO PELO IPHAN			10/18
ESTADO: Minas Gerais	MUNICÍPIO: Sabará	DENOMINAÇÃO: CAPELA N^a SENHORA DO PILAR	
DADA TOMBAMENTO: 09/05/1950	N^o PROCESSO: 408-T-49	LIVRO: Belas Artes	AUTOR: Desconhecido.
LOCALIZAÇÃO: Sabará/MG. Ao lado do Cemitério Municipal.	USO ATUAL: Templo religioso.	DESCRIÇÃO: Com estrutura em alvenaria de pedra, apresenta cobertura de telhas curvas em duas águas e campanário localizado à esquerda, sobre a sacristia. O piso da nave, anteriormente em tabuado de madeira, foi substituído por ladrilho hidráulico. Os forros são de madeira, e existem pinturas decorativas nas paredes da nave, da capela-mor e do arco do cruzeiro.	
DATA CONSTRUÇÃO: Posterior ao ano de 1740.	PROPRIETÁRIO ATUAL: Arcebispado de Belo Horizonte.		
IMAGENS DO BEM:

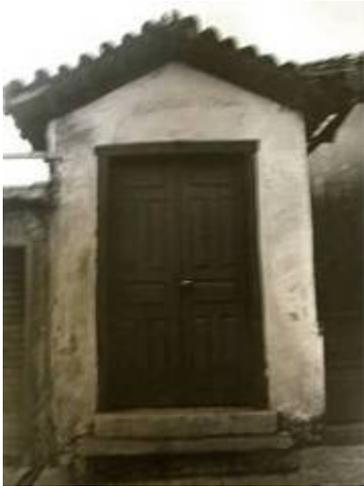
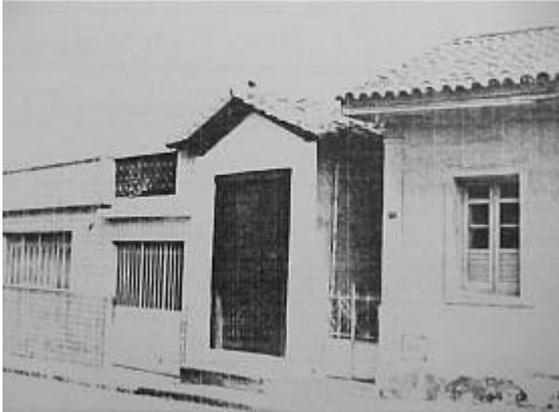
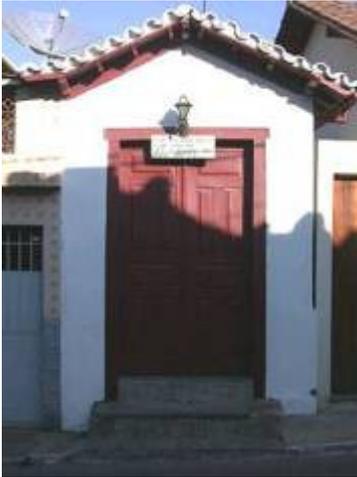
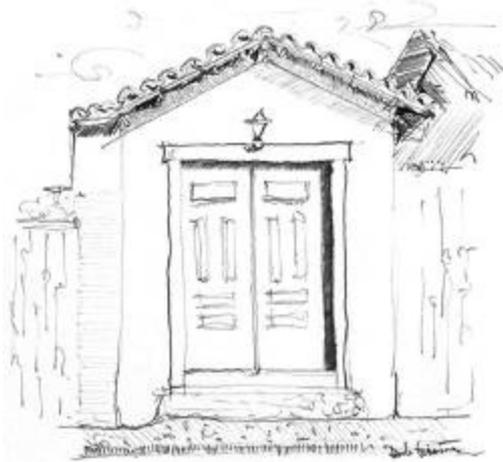
FICHA CADASTRAL: BEM IMÓVEL TOMBADO PELO IPHAN			11/18
ESTADO: Minas Gerais	MUNICÍPIO: Sabará	DENOMINAÇÃO: PASSO DA RUA MARQUÊS DE SAPUCAÍ	
DADA TOMBAMENTO: 09/05/1950	Nº PROCESSO: 408-T-49	LIVRO: Belas Artes	AUTOR: Desconhecido.
LOCALIZAÇÃO: Está situado entre os imóveis de número 672 e 686.	USO ATUAL: Templo religioso	DESCRIÇÃO: Com partido retangular, tem planta de seção única e parede primitiva em adobe. Sua estrutura original é marcada por cunhais de madeira, e possui cobertura de telhas curvas em duas águas, beirais em cachorros e porta tipo calha, com enquadramento em madeira e verga reta.	
DATA CONSTRUÇÃO: desconhecida.	PROPRIETÁRIO ATUAL: Arquidiocese de Belo Horizonte.		
IMAGENS DO BEM:

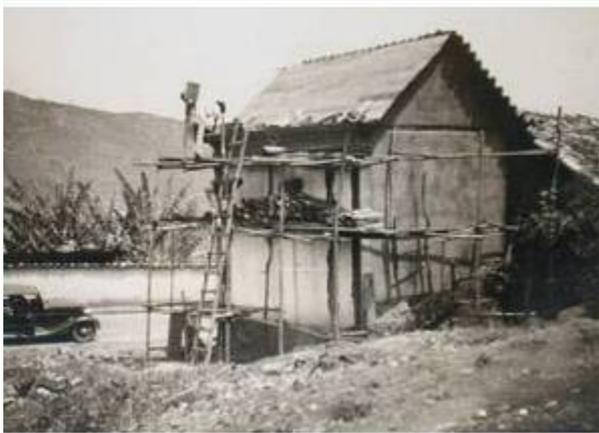
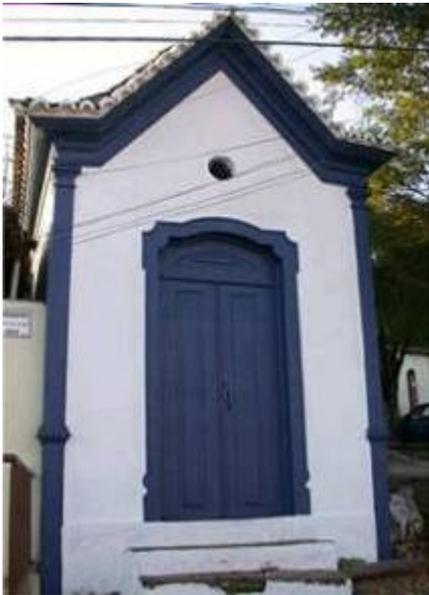
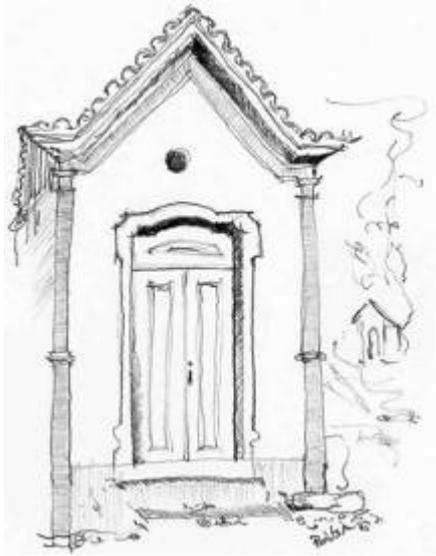
FICHA CADASTRAL: BEM IMÓVEL TOMBADO PELO IPHAN		12/18	
ESTADO: Minas Gerais	MUNICÍPIO: Sabará	DENOMINAÇÃO: PASSO DA RUA DO CARMO	
DADA TOMBAMENTO: 09/05/1950	Nº PROCESSO: 408-T-49	LIVRO: Belas Artes	AUTOR: Desconhecido.
LOCALIZAÇÃO: Rua do Carmo, Sabará/MG.	USO ATUAL: Templo religioso.	DESCRIÇÃO: Apresenta partido retangular em seção única, com estrutura primitiva em adobe e reforços em tijolos. É coberta com telhas curvas, em duas águas. Apresenta, ainda, fachada com cimalha, cunhais, enquadramento da porta em madeira e pequeno óculo.	
DATA CONSTRUÇÃO: Século XVIII.	PROPRIETÁRIO ATUAL: Arquidiocese de Belo Horizonte.		
IMAGENS DO BEM:

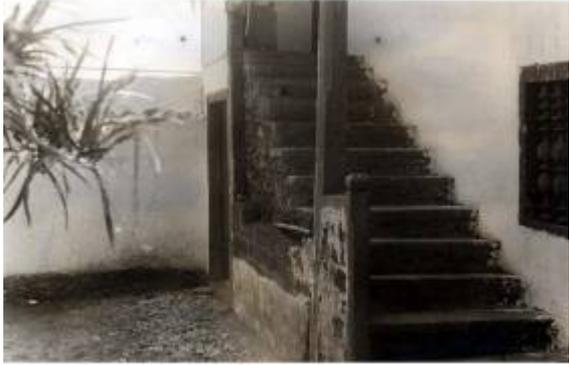
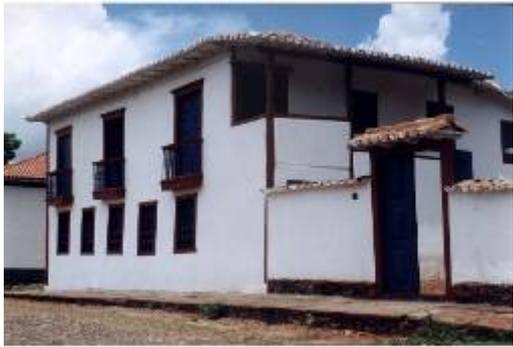
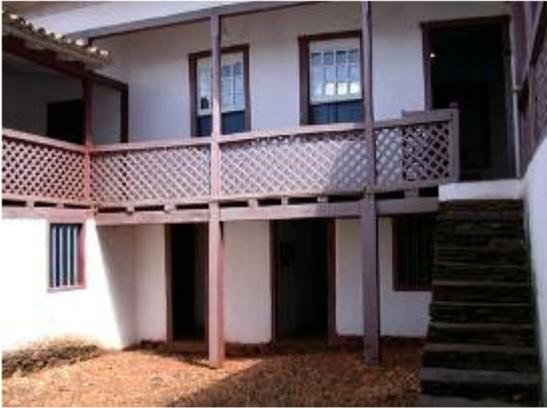
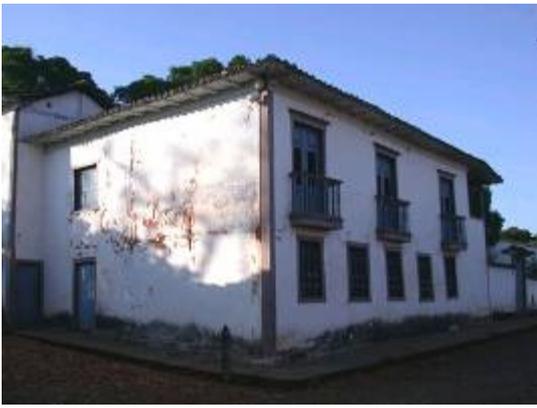
FICHA CADASTRAL: BEM IMÓVEL TOMBADO PELO IPHAN		13/18	
ESTADO: Minas Gerais	MUNICÍPIO: Sabará	DENOMINAÇÃO: CASA DA INTENDÊNCIA	
DADA TOMBAMENTO: 28/06/1950	Nº PROCESSO: 429-T-50	LIVRO: Belas Artes	AUTOR: Desconhecido.
LOCALIZAÇÃO: Rua Casa da Intendência, Sabará/ MG	USO ATUAL: Casa da Intendência.	DESCRIÇÃO: Com 556m ² de área construída, o imóvel, de dois pavimentos, em adobe e estrutura autônoma de madeira, tem o piso do primeiro pavimento em seixos rolados, com um pátio interno avarandado. A sala principal tem o teto pintado, simbolizando os quatro continentes conhecidos na época: África, Ásia, América e Europa.	
DATA CONSTRUÇÃO: atribuída à 1730 pelo Iphan.	PROPRIETÁRIO ATUAL: União Federal.		
IMAGENS DO BEM:

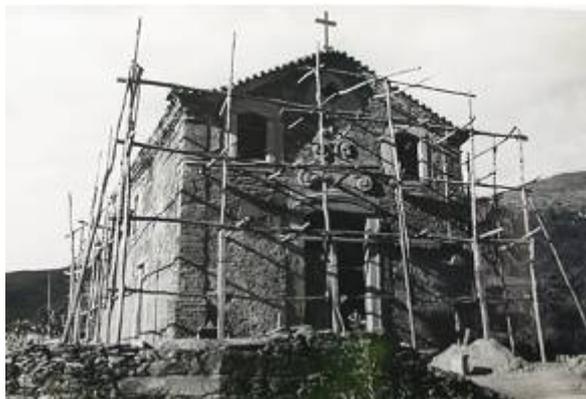
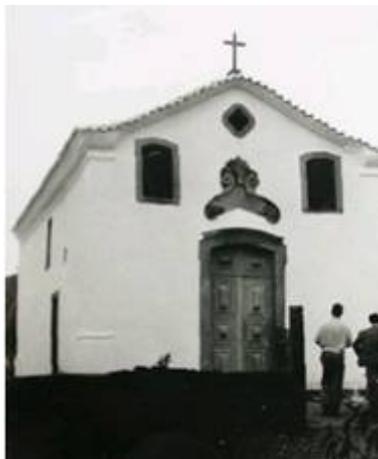
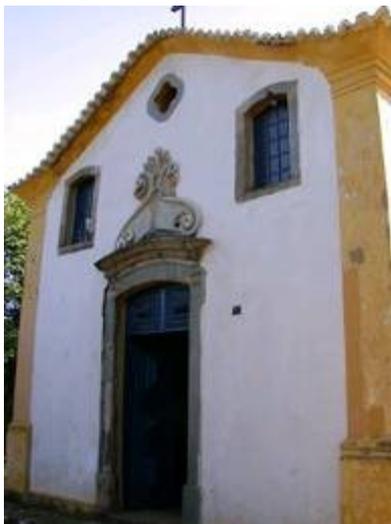
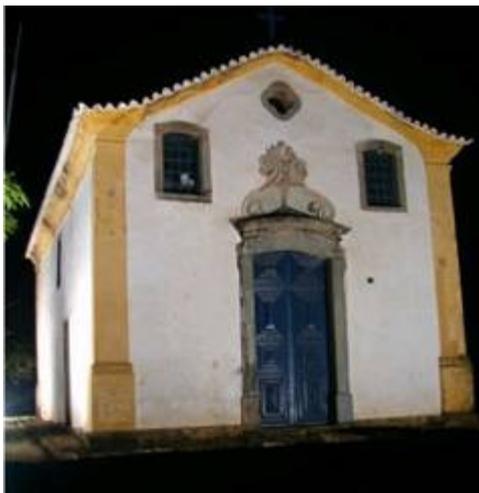
FICHA CADASTRAL: BEM IMÓVEL TOMBADO PELO IPHAN			14/18
ESTADO: Minas Gerais	MUNICÍPIO: Sabará	DENOMINAÇÃO: IGREJA DE SANTANA	
DADA TOMBAMENTO: 09/05/1952	Nº PROCESSO: 408-T-49	LIVRO: Belas Artes	AUTOR: Desconhecido.
LOCALIZAÇÃO: Localiza-se no Distrito de Arraial Velho.	USO ATUAL: Templo religioso.	DESCRIÇÃO: Na construção da igreja, foi a primeira vez que a estrutura de alvenaria de pedra de canga foi empregada. A igreja não recebeu revestimento interno e não possui torre. O adro é circundado por muro de pedras aparelhadas. O frontispício, a cobertura e as paredes da nave foram reconstruídas após o tombamento.	
DATA CONSTRUÇÃO: Século XVIII.	PROPRIETÁRIO ATUAL: Irmandade de Nossa Senhora do Carmo.		
IMAGENS DO BEM:

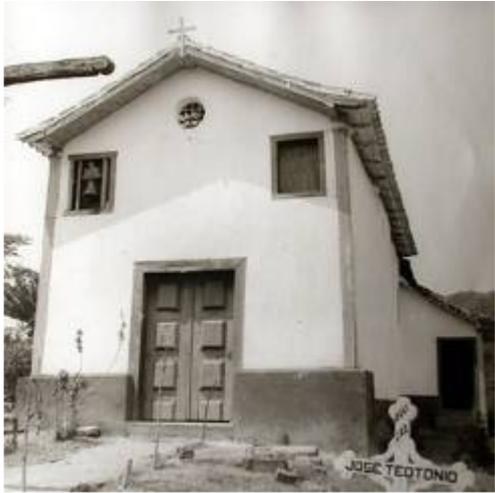
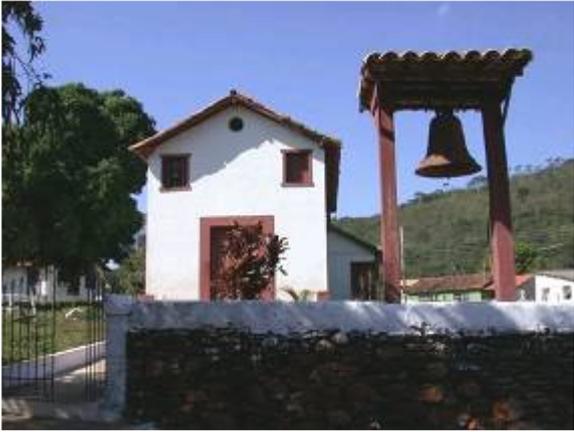
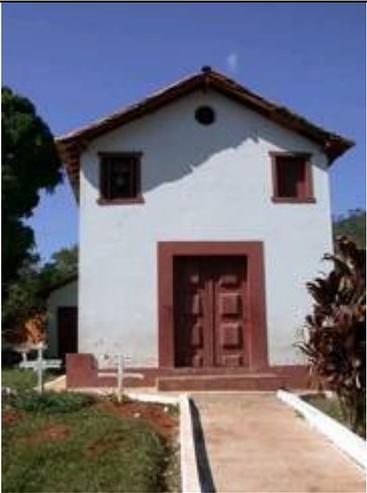
FICHA CADASTRAL: BEM IMÓVEL TOMBADO PELO IPHAN			15/18
ESTADO: Minas Gerais	MUNICÍPIO: Sabará	DENOMINAÇÃO: CAPELA DE SANTO ANTÔNIO	
DADA TOMBAMENTO: 08/09/1958	Nº PROCESSO: 547-T-49	LIVRO: Belas Artes	AUTOR: Desconhecido.
LOCALIZAÇÃO: Está localizada no Distrito de Pompéu.	USO ATUAL: Templo religioso.	DESCRIÇÃO: A capela está implantada em sítio elevado, tendo adro cercado por muro de pedras, com cemitério e sineira em suporte de madeira. Possui estrutura autônoma de madeira e cobertura de telhas curvas, apresentando forro de esteira caiada.	
DATA CONSTRUÇÃO: Início do século XVIII.	PROPRIETÁRIO ATUAL: Arquidiocese de Belo Horizonte.		
IMAGENS DO BEM:

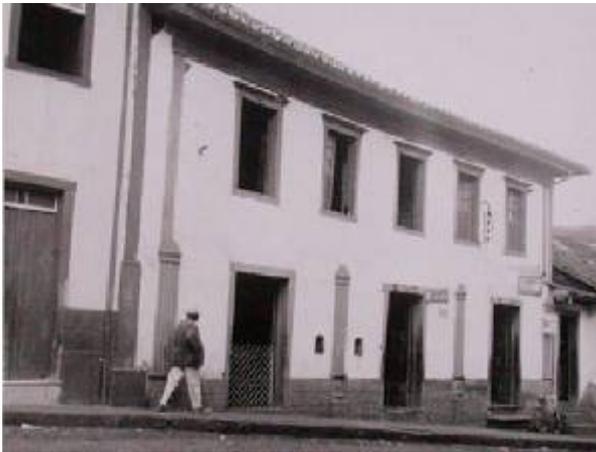
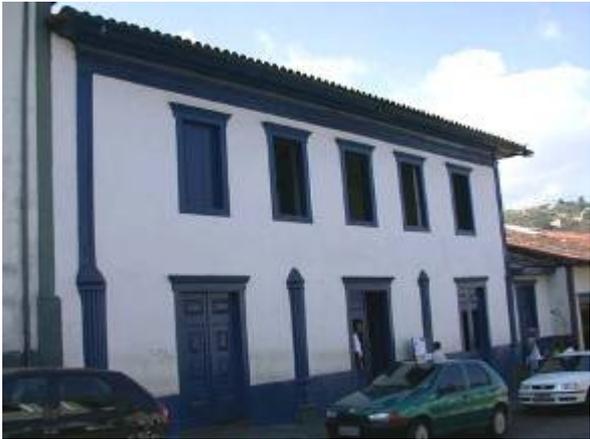
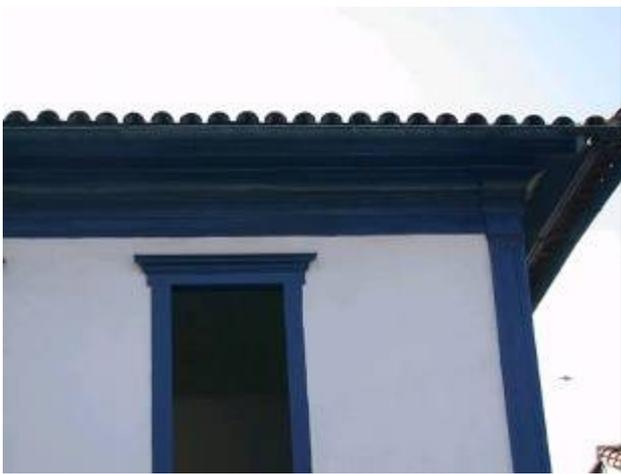
FICHA CADASTRAL: BEM IMÓVEL TOMBADO PELO IPHAN			16/18
ESTADO: Minas Gerais	MUNICÍPIO: Sabará	DENOMINAÇÃO: TEATRO MUNICIPAL	
DADA TOMBAMENTO: 02/01/1963	Nº PROCESSO: 437-T-53	LIVRO: Belas Artes	AUTOR: Desconhecido.
LOCALIZAÇÃO: Rua Pedro II, Sabará/MG	USO ATUAL: Teatro.	DESCRIÇÃO: Conhecida, inicialmente, como Casa da Ópera, foi construída por iniciativa do Alferes Francisco da Costa Soares, proprietário do terreno. Seu interior é modesto, com sala do tipo italiano, em forma de ferradura, e vasto palco elevado.	
DATA CONSTRUÇÃO: Meados do século XVIII.	PROPRIETÁRIO ATUAL: Prefeitura Municipal.		
IMAGENS DO BEM:

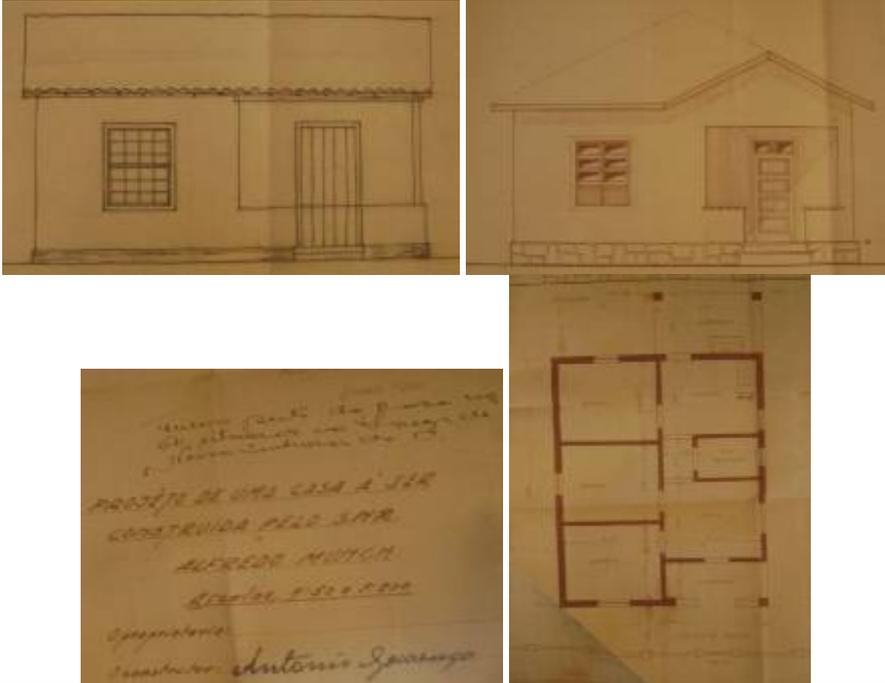
DESENHOS TÉCNICOS IDENTIFICADOS NO PROCESSO:

<p>The image contains three technical drawings of a house. The top left drawing is a perspective view of the front facade, showing a window with a grid pattern and a door with vertical bars. The top right drawing is a perspective view of the side facade, showing a gabled roof and a window. The bottom left drawing is a floor plan showing a rectangular layout with several rooms and a central hallway. The bottom right drawing is a handwritten note in Portuguese, which reads: "Projeto de uma casa a ser construída pelo Sr. Alfredo Munch, nas imediações da igreja de N. S.ª do Ó, com as seguintes modificações: telhado com duas águas, com os cachorros menos inclinados que os caibros; portas de calha e janelas de guilhotinas. Rodrigo M. F. de Andrade, Diretor." The signature at the bottom of the note is "Rodrigo M. F. de Andrade".</p>		
<p>Fonte: ACI, 2011. Nota: Ficha Cadastral, desenvolvida pela autora com a participação de Bolsista Voluntária de Iniciação Científica, Ana Carolina Rodrigues de Andrade, com projeto de pesquisa aprovado no Programa PIVIC 2011-2012.</p>
