**O EFEITO DA CARGA NORMAL NO COMPORTAMENTO TRIBOLÓGICO DE
UMA SUPERLIGA DE COBALTO NO ENSAIO PINO-DISCO**

Dissertação apresentada ao Programa de Pós-Graduação em Engenharia Mecânica da Universidade Federal do Espírito Santo, como parte dos requisitos para obtenção do título de **MESTRE EM ENGENHEIRA MECÂNICA.**

Área de concentração: Materiais e Processos de Fabricação.

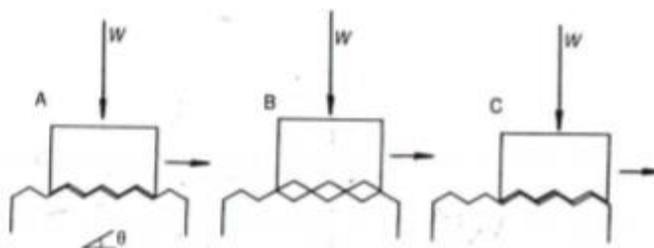
Figura 2-1 – Atrito Coulombiano. [8]

As “leis universais” do atrito, creditadas a Da Vinci, Amontons e Coulomb, possuem validade limitada; não são observáveis em todos os casos. O atrito coulombiano falha por não prever nenhuma dissipação líquida de energia no ciclo A-B-C, como mostrado na Figura 2-1; logo, nenhuma força de atrito seria observável numa escala macroscópica caso as superfícies seguissem exatamente este modelo [8].

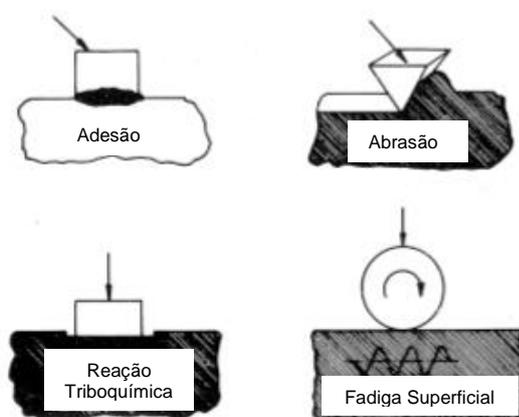
Figura 2-2 – Principais mecanismos de desgaste. [17]

Utilizando a terminologia de Zum Gahr, distingui-se os mecanismos desgaste em 4 tipos principais – adesão, abrasão, fadiga superficial e reação triboquímica. A adesão se caracteriza pela formação e quebra de ligações adesivas interfaciais enquanto a abrasão é a remoção de material devido ao riscamento. A fadiga superficial trata da fadiga e formação de trincas superficiais devido estresses cíclicos tribológicos. A ação do mecanismo de reação triboquímica se dá com a formação de produtos de reações químicas que são resultados de interações entre elementos do tribossistema iniciadas por reações tribológicas. A seguir, a Figura 2-2 ilustra estes 4 principais mecanismos de desgaste [17]:

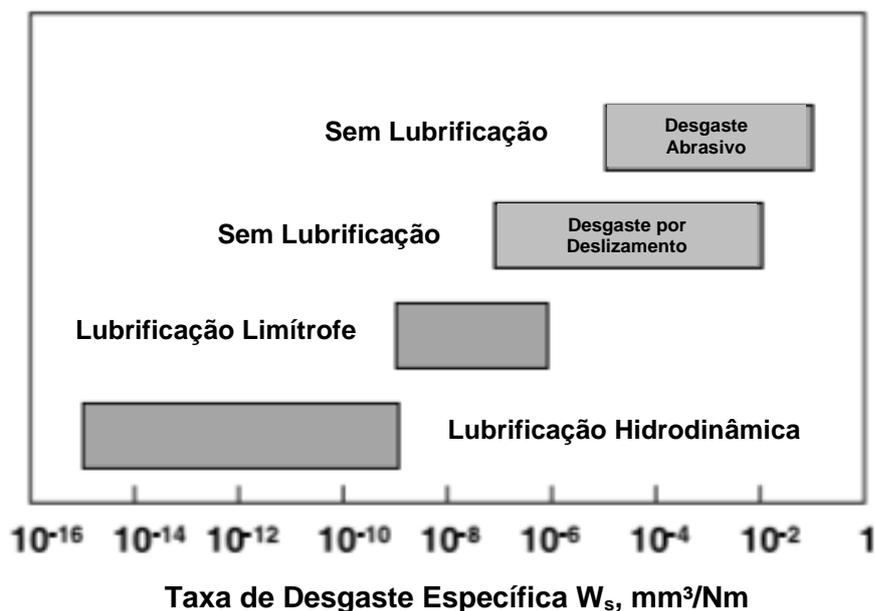
Figura 2-3 – Faixas da taxa de desgaste específica de materiais metálicos deslizando sob diferentes condições de lubrificação (Dados de Archard, 1953; Bhansali, 1980; Hirst, 1957; Hokkirigawa, 1997; Holm, 1946; Lancaster, 1978; Rabinowicz, 1980) [16].

Dependendo das condições de lubrificação, o desgaste costuma se situar em diferentes níveis, como mostra a Figura 2-3.

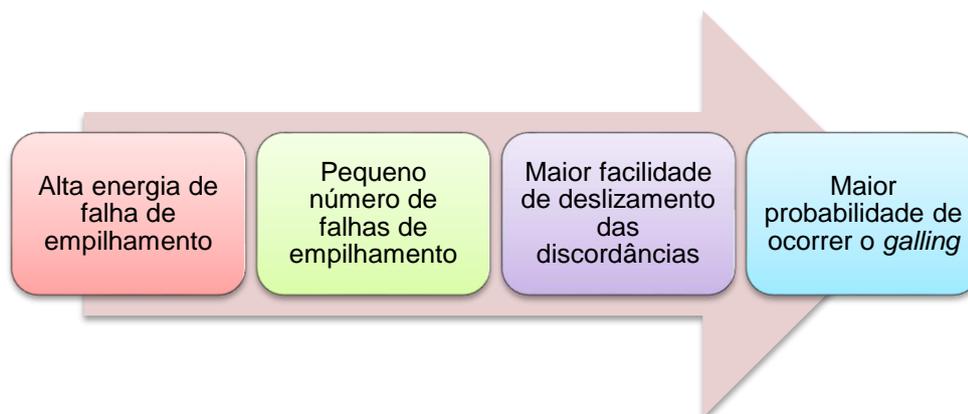
Figura 2-5 – Efeito da energia de falha de empilhamento no *galling*.

Para materiais CFC, a energia de falha de empilhamento (EFE) costuma ser um bom indicador da tendência ao deslizamento cruzado (também chamado de *cross-slip*). Uma alta energia de falha de empilhamento em um material indica um baixo número falhas de empilhamento. Uma vez que estas falhas são responsáveis por “barrar” o deslizamento de discordâncias, quanto menor o número daquelas, maior a tendência do material a apresentar o fenômeno do *galling* [3]. A seguir, a Figura 2-5 resume esta ideia:

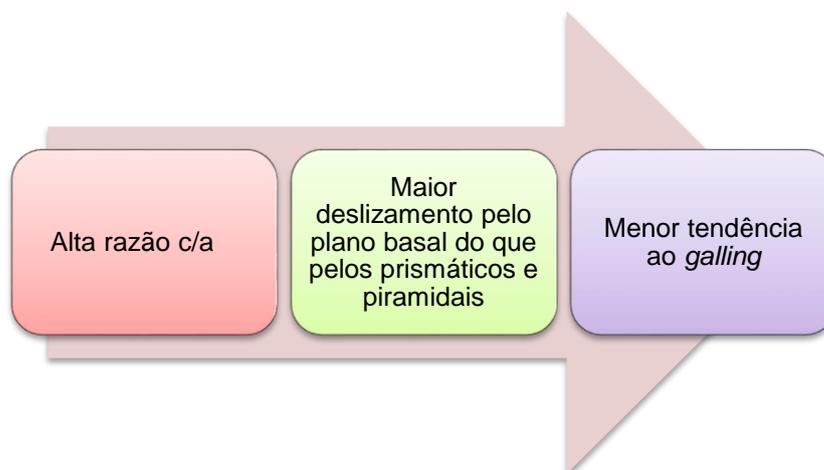
Figura 2-6 – Efeito da razão c/a na tendência ao *galling*.

ao longo do plano basal do que através dos planos prismáticos e piramidais. Quanto menor essa razão, maior a tendência de deslizamento e, também, do aparecimento do *galling* [3]. A seguir, a Figura 2-6 mostra esquematicamente essa sequência de fatores:

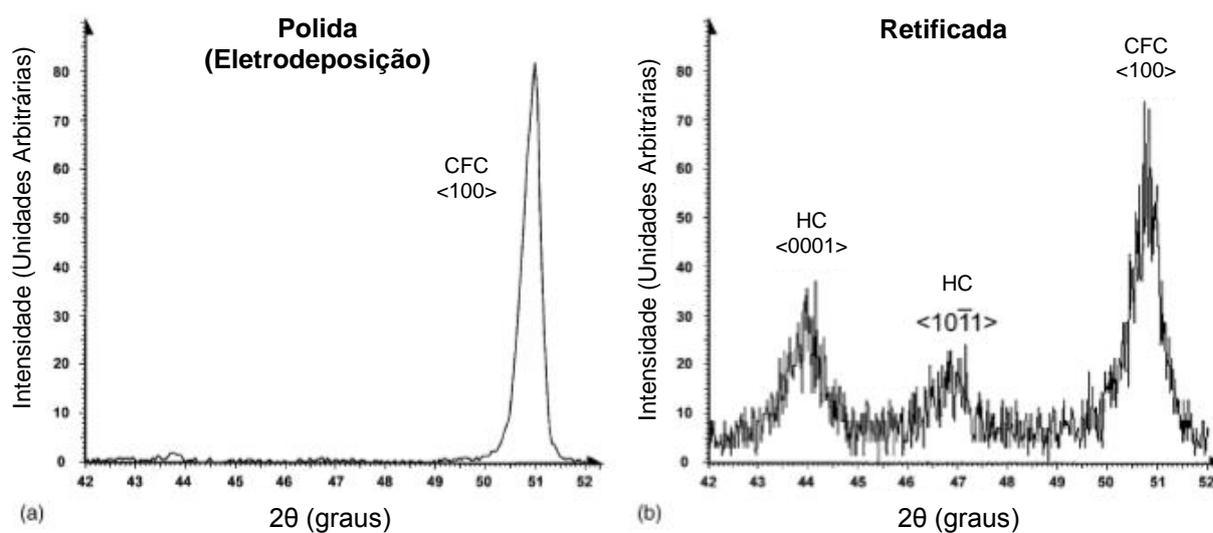
Figura 2-7 – Fases e orientações da camada de cobalto detectadas via análise de difração de raios-X; (a) a microestrutura da superfície “intacta” é CFC fortemente texturizada na família de direções <100>; (b) após trabalho mecânico, formação de HC. [4]

Persson et al [4], verificaram que os Stellite® 6 e 21, quando submetidos a altas cargas, apresentam tal transformação, como evidenciado pela Figura 2-7.

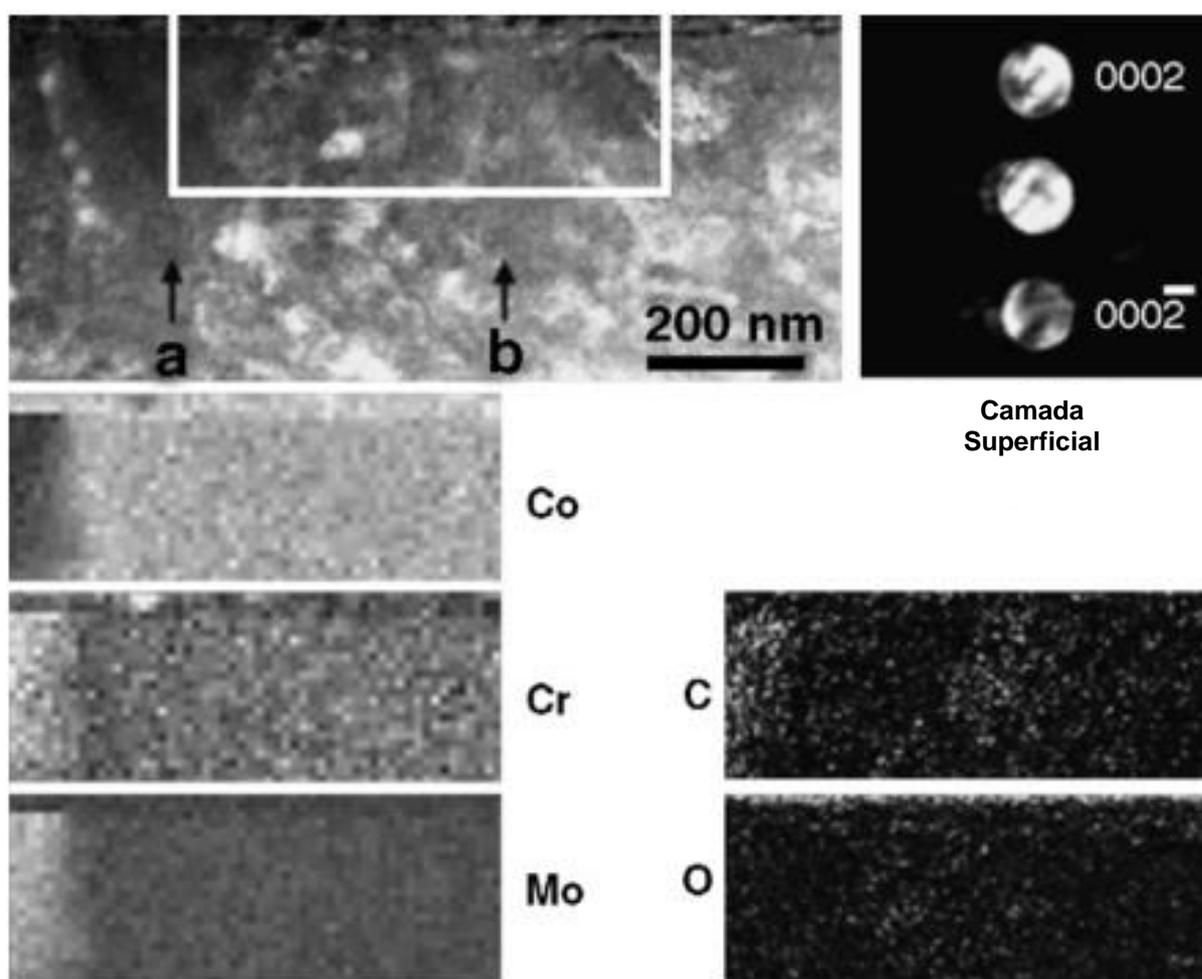
Figura 2-8 – Canto superior esquerdo: Imagem produzida a partir de STEM (*scanning transmission electron microscopy* – microscopia eletrônica de transmissão e varredura) de uma seção transversal revela uma camada superficial de 30 nm na trilha de desgaste. Canto superior direito: A análise da

Persson et al [5, 6], com o auxílio de um MET (microscópio eletrônico de transmissão) determinaram a espessura dessa camada para um Stellite® 21, tendo encontrado um valor de 30nm, consistindo de planos basais de uma estrutura HC altamente orientados paralelamente à direção do deslizamento [6]. Isto está mostrado na Figura 2-8.

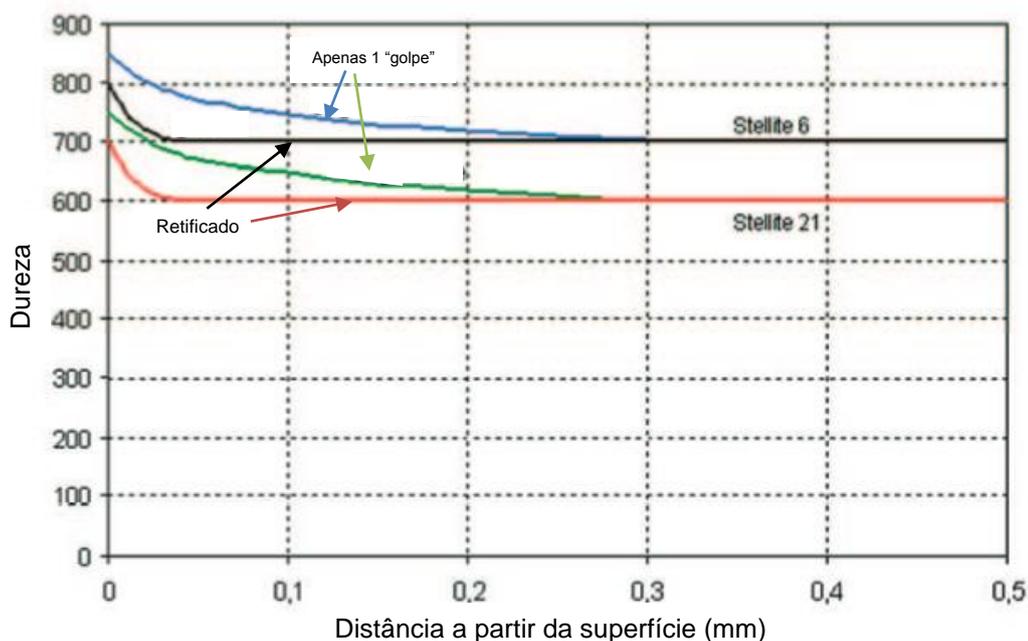
Figura 2-9 – Perfil de dureza abaixo da superfície de Stellites® 6 e 21 (HV_{0,025}). [5]

Além da formação de uma fina camada superficial, o endurecimento da camada sub-superficial capaz de suportar a carga é também um fator importante para manter o coeficiente de atrito baixo [10]. Persson et al [5], para os Stellite® 6 e 21, verificaram este endurecimento, como mostrado na Figura 2-9.

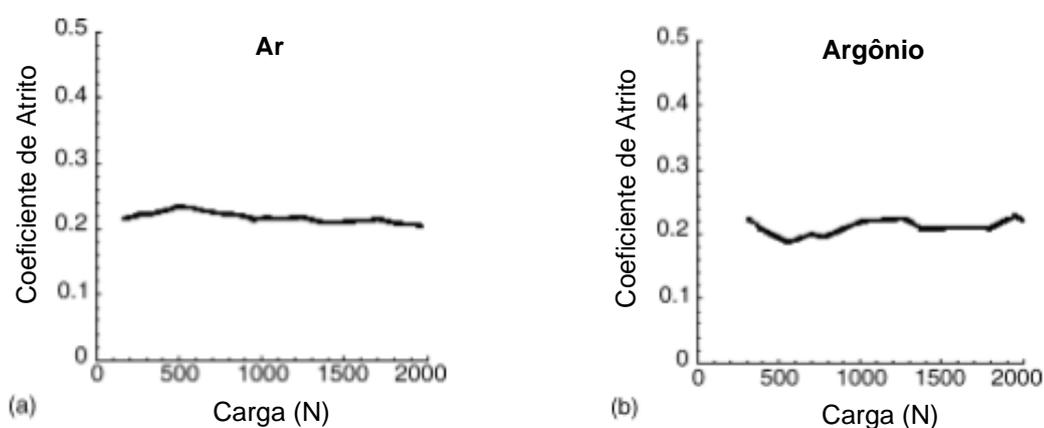
Figura 2-10 – Evolução do coeficiente de atrito com o aumento da carga em atmosfera de: (a) Ar e (b) Argônio. [4]

Segundo Persson et al [4], os óxidos não influenciaram na diminuição do atrito, como mostra a Figura 2-10. Um dos ensaios foi feito em atmosfera ambiente e o outro em argônio.

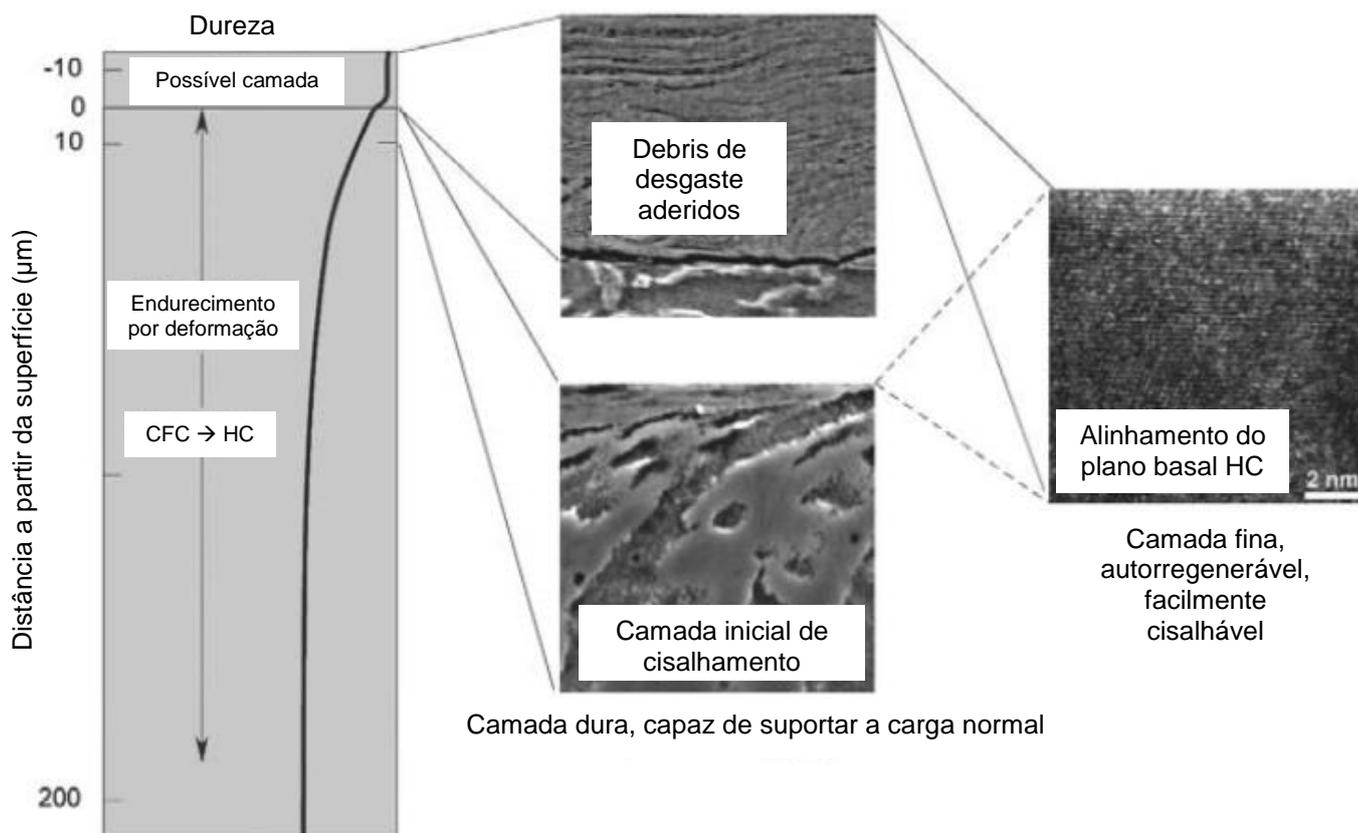
Figura 2-11 – Sistema autorregenerável de baixo atrito dos Stellites, típico de deslizamento em altas cargas. [5]

HC {0001}). Esta orientação está ligada à transformação de fase (CFC-HC) pela qual o material é capaz de passar quando submetido a deformações mecânicas. Abaixo dessa camada, temos uma subcamada endurecida por deformação (encruada), capaz de suportar a carga normal.

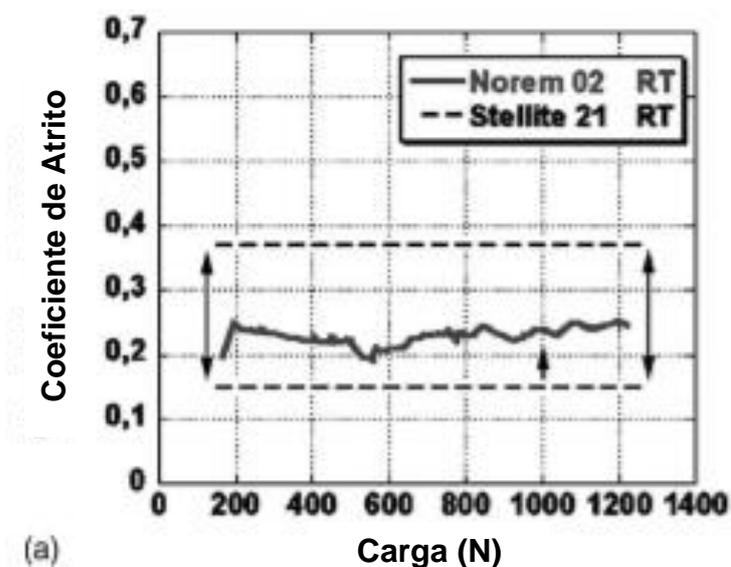
Figura 2-12 – Coeficiente de atrito em função da carga em temperatura ambiente. Neste gráfico também está representado a evolução do atrito para o NOREM 02 (composição Fe bal., 25,1% Cr, 4,13% Ni, 1,23% C, 3,23% Si, 4,4% Mn, 2,03% Mo e 0,18% N). [7]

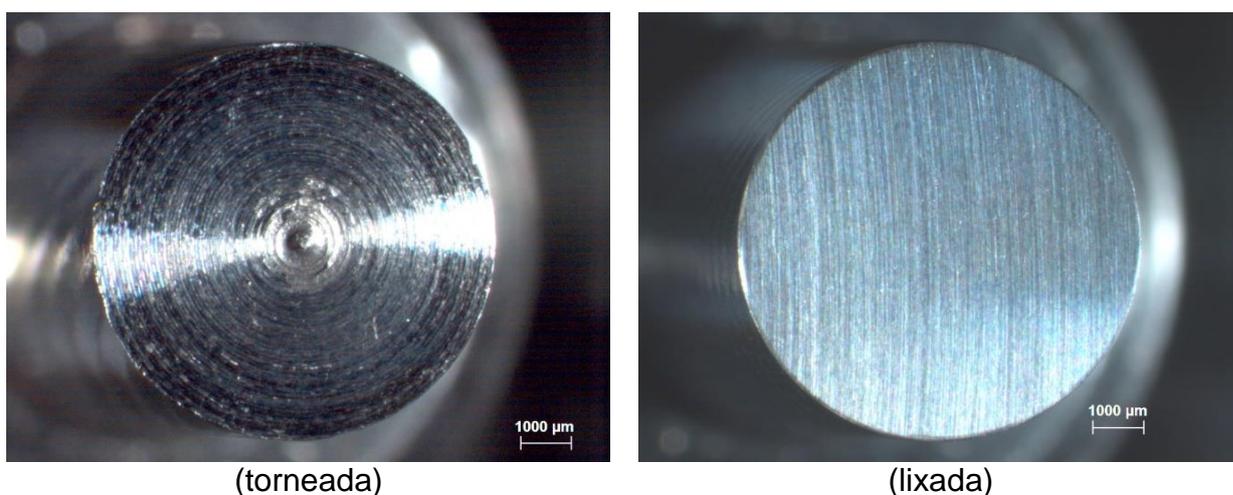
Figura 3-1 – Superfície do pino como recebido (torneada) e após o lixamento.

Os pinos foram recebidos com a superfície torneada. Para deixá-los nas mesmas condições iniciais de rugosidade, lixou-se todos os pinos com lixas #320, #500, #600 e #800. Isto foi feito para garantir o paralelismo. A Figura 3-1 mostra a superfície dos pinos como recebida e após o lixamento:

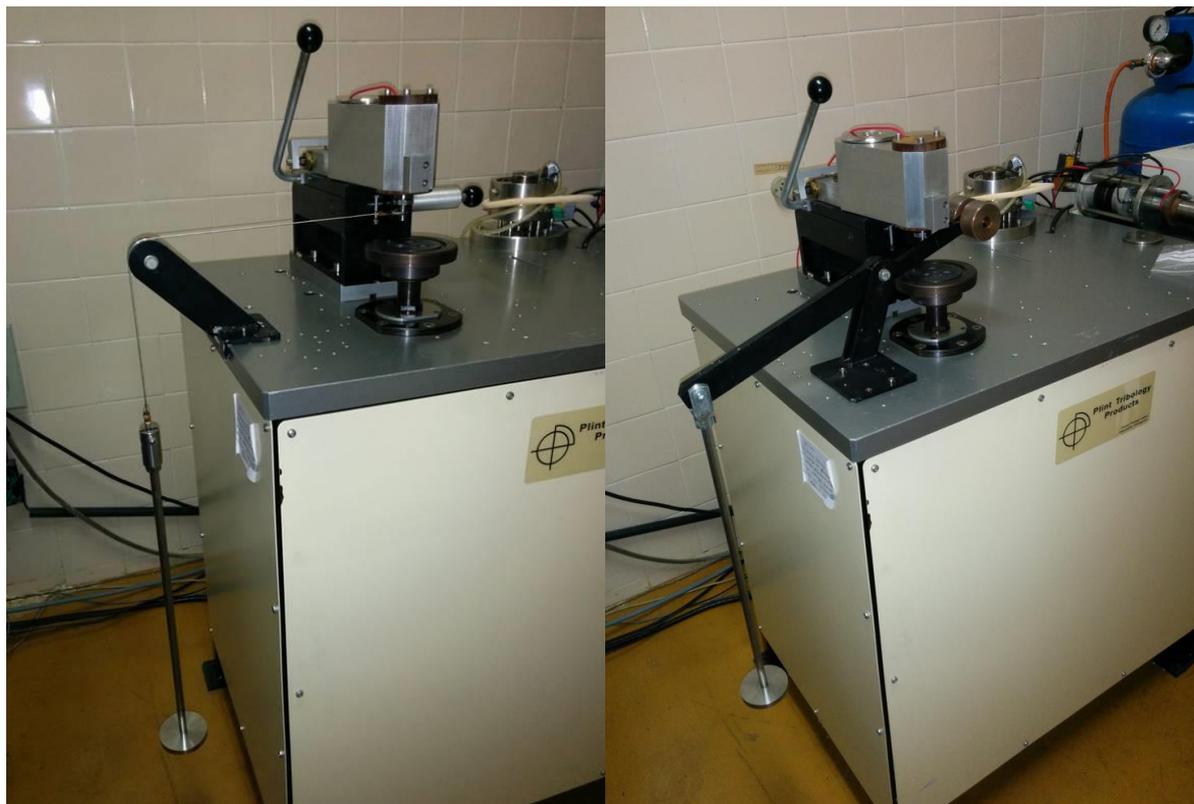
Dispositivo de aferição da célula de carga tangencial

Para a aferição das células de carga, utilizou-se todas as regras do manual do tribômetro PLINT TE67 [32]. Assim, utilizou-se cargas de peso-morto previamente conhecido e os dispositivos próprios da máquina (FIGURA 3-2).

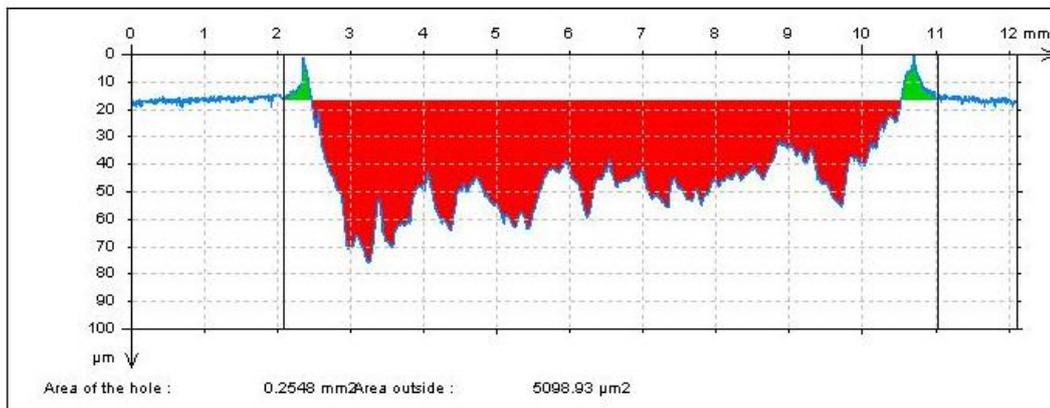
Figura 3-3 – Perfil representativo da região da trilha de desgaste, utilizado para calcular o volume de desgaste e coeficiente dimensional de desgaste.

áreas e picos pelo comprimento da trilha de desgaste e obter o volume de desgaste e do coeficiente de desgaste dimensional.

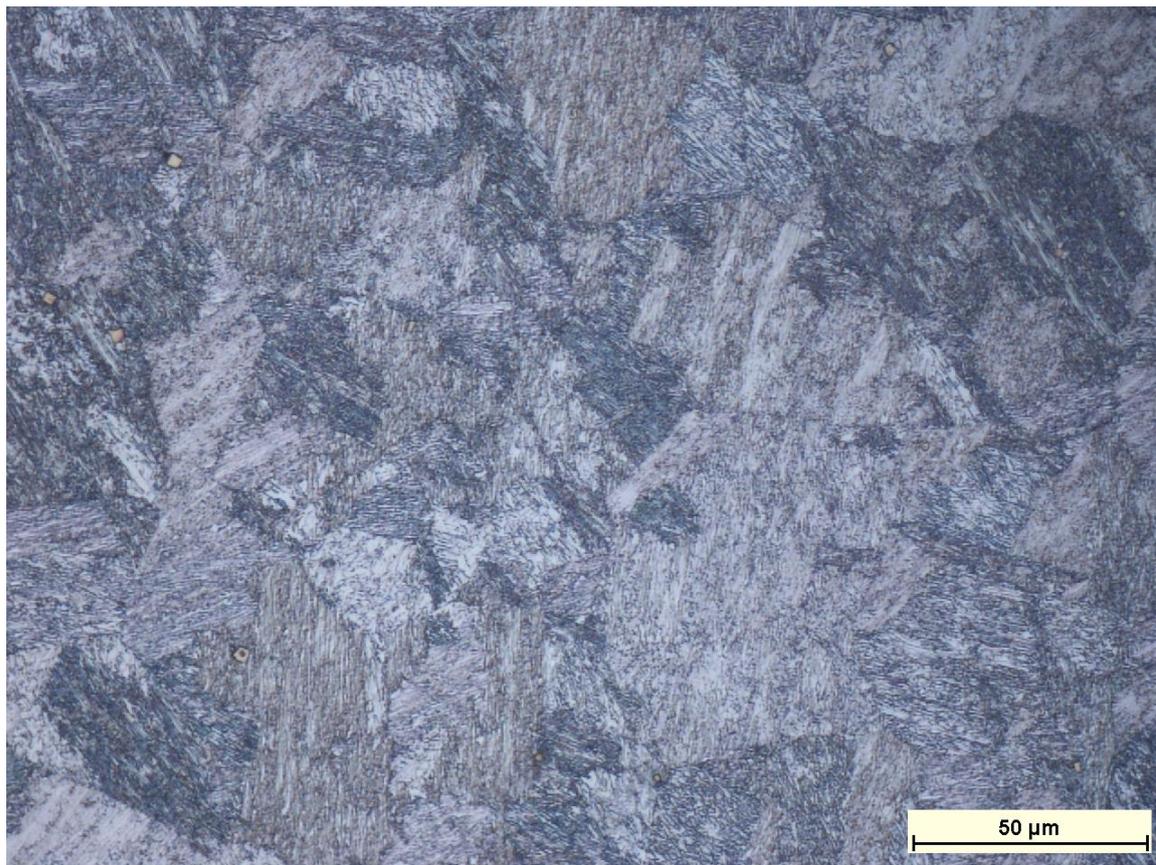
Figura 4-1 – Microestruturado pino.

A microestrutura do pino, após ataque por reagente Vilella, de 30s a 1 minuto, exibe uma estrutura composta de martensita revenida, conforme mostrado pela Figura 4-1.

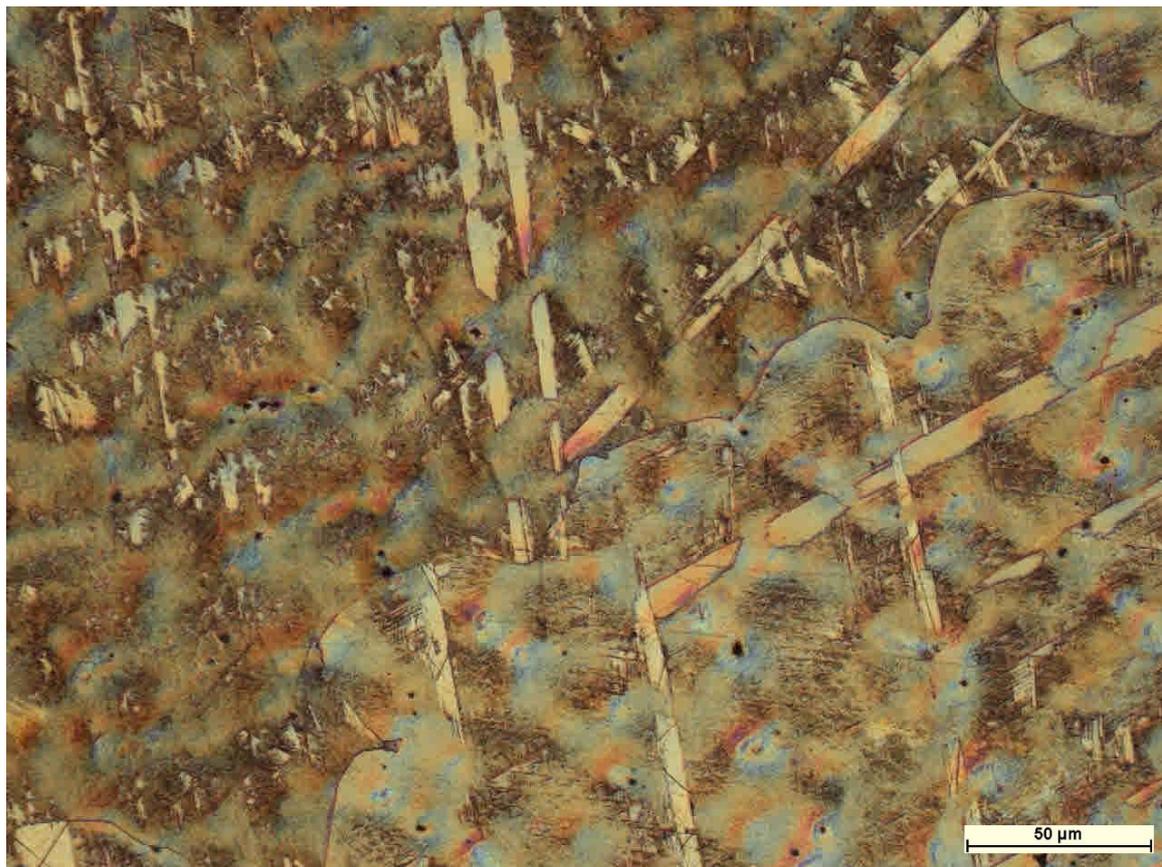
Figura 4-2 – Microestrutura do disco.

O disco utilizado, conforme visto nas Figuras 4-2 e 4-3, após ataque com HCl, apresenta uma estrutura grosseira, típica de ligas fundidas, com uma microestrutura composta de uma matriz austenítica de solução sólida de Co-Cr-Fe com uma pequena fração volumétrica de carbonetos M_7C_3 .

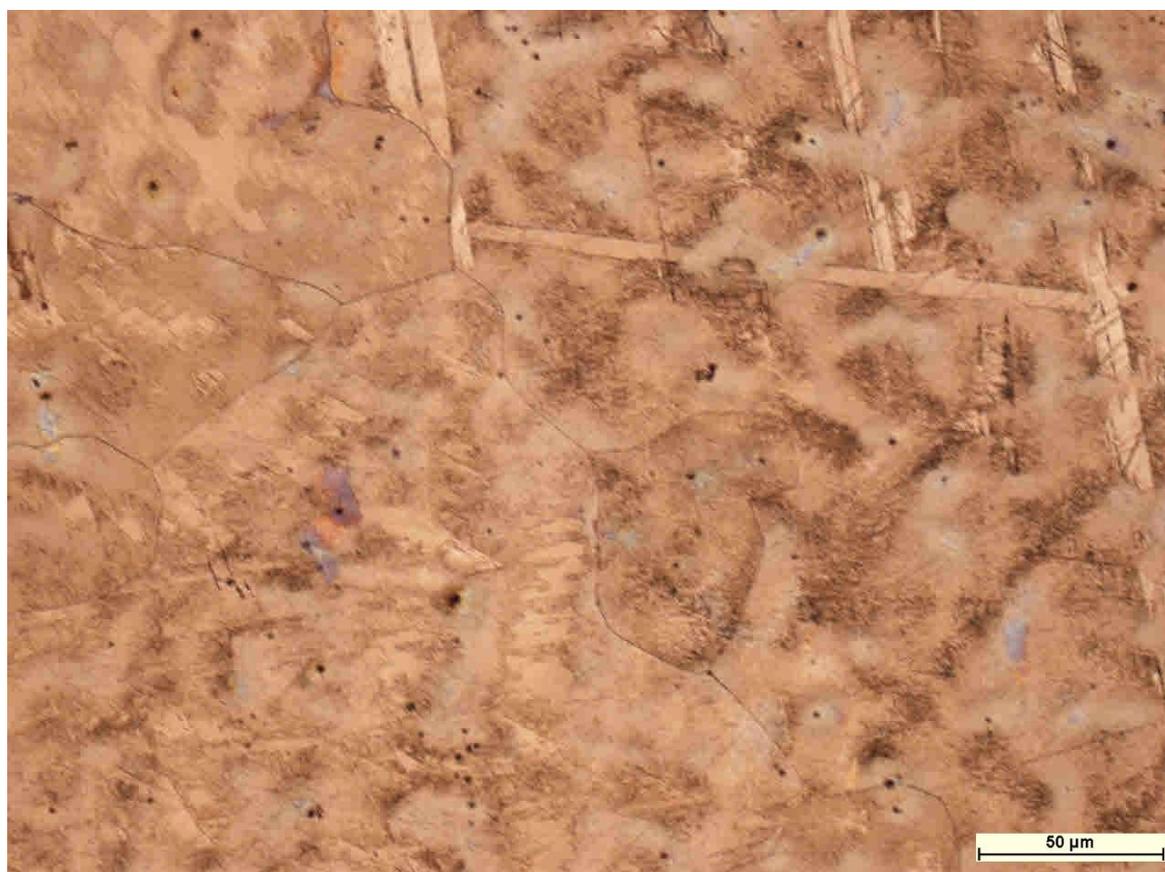
Figura 4-3 – Uma outra visão da microestrutura do disco.

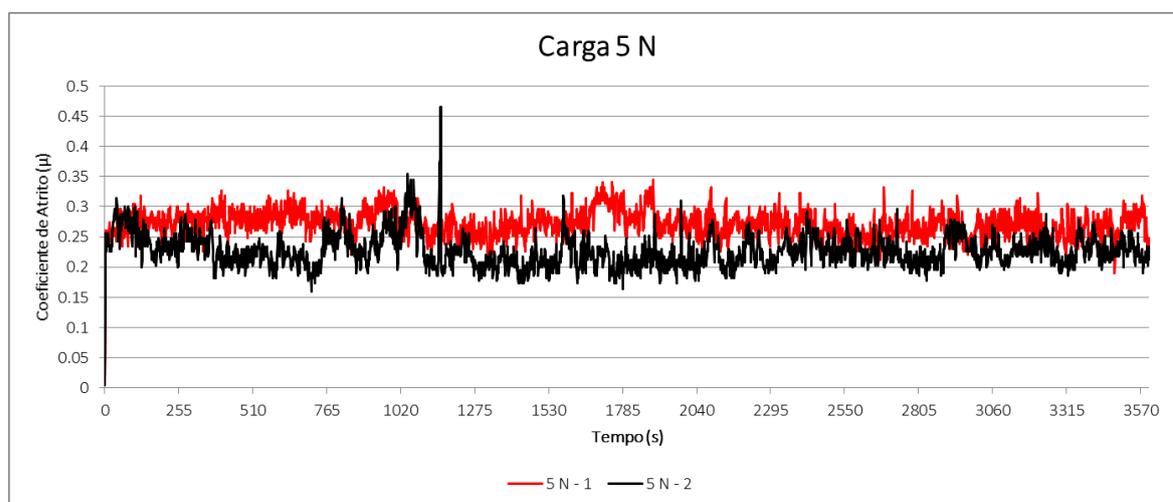
Figura 4-4 – Coeficiente de atrito em função do tempo para o ensaio utilizando 5 N de carga normal.

A primeira carga utilizada foi 5 N. O atrito se manteve “estável”, isto é, sem nenhuma transição, nem mudança brusca de patamar, conforme mostra a Figura 4-4.

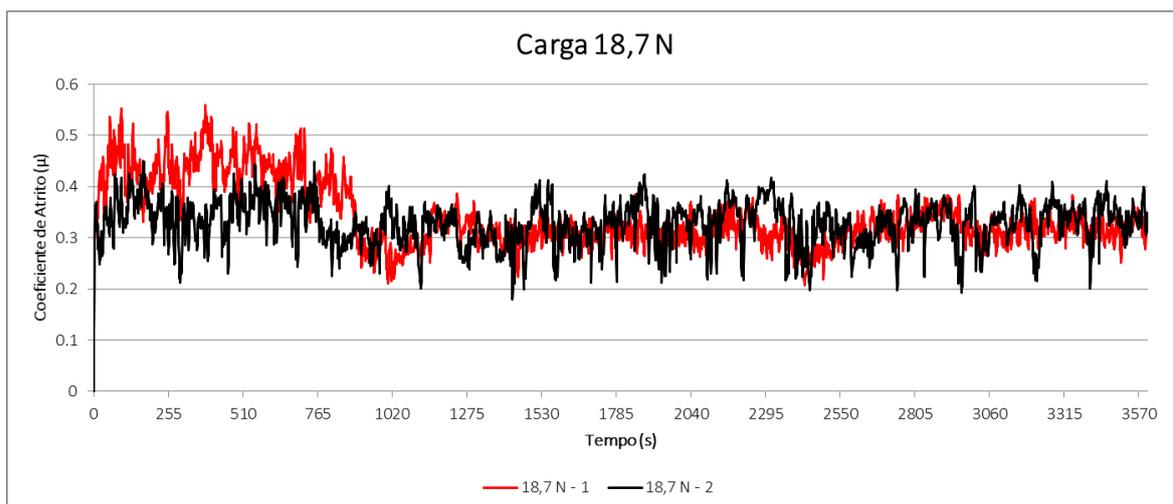
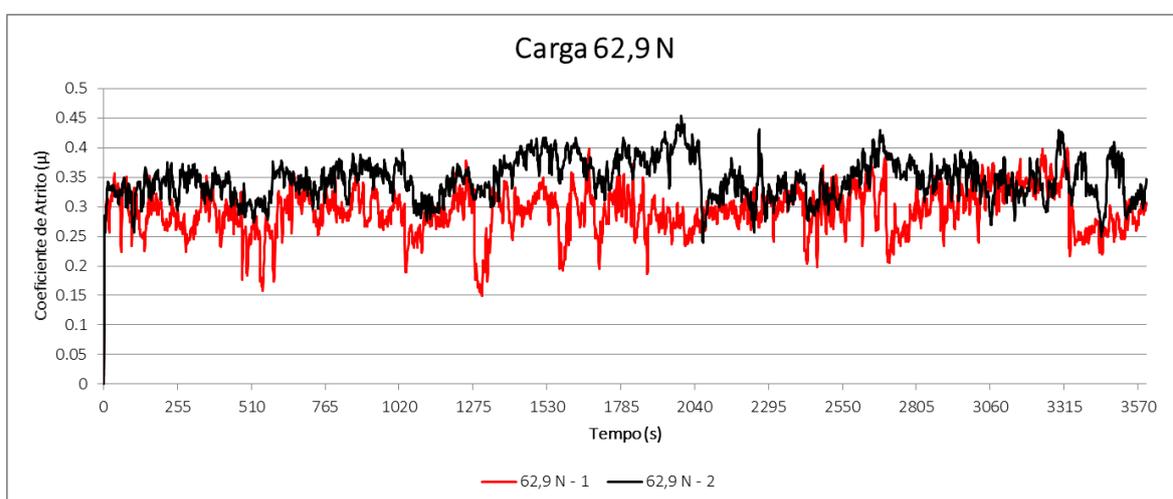
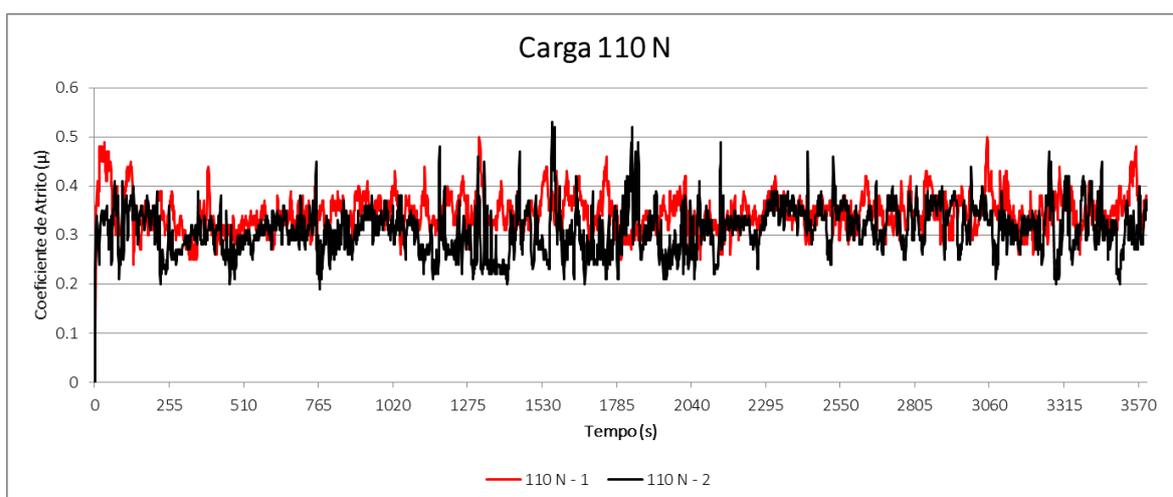
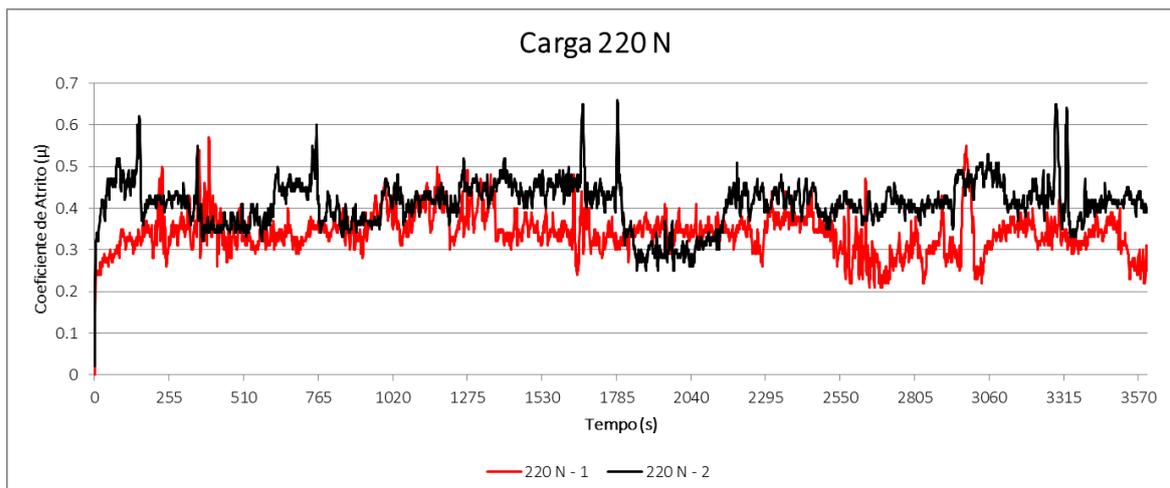
Figura 4-5 – Coeficiente de atrito em função do tempo para o ensaio utilizando 18,7 N de carga normal.

Figura 4-6 – Coeficiente de atrito em função do tempo para o ensaio utilizando 62,9 N de carga normal.

Figura 4-7 – Coeficiente de atrito em função do tempo para o ensaio utilizando 110 N de carga normal.

Figura 4-8 – Coeficiente de atrito em função do tempo para o ensaio utilizando 220 N de carga normal.

O progressivo aumento da carga normal para os valores de 18,7, 62,9, 110 e 220 N não provocou grandes mudanças no atrito (no que tange transições no comportamento), alterando apenas seu valor médio, como mostram as Figuras 4-5 a 4-8.

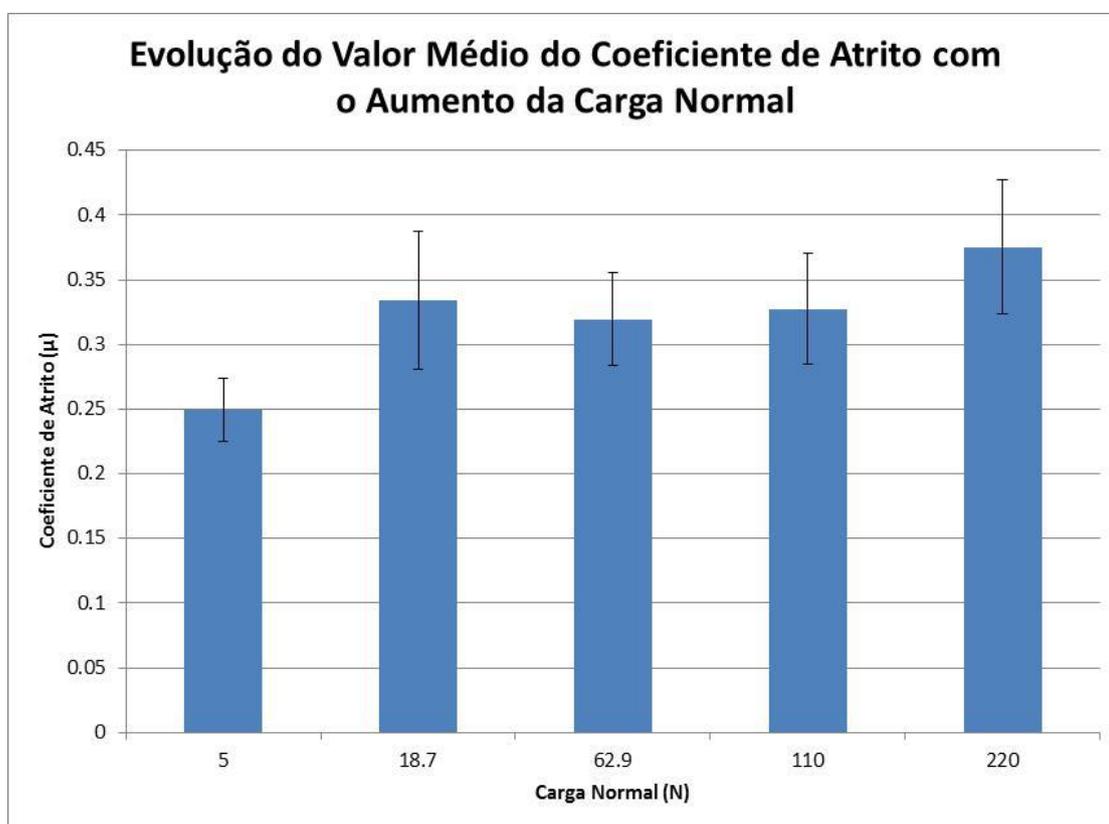
Figura 4-9 – Evolução do valor médio do atrito com o aumento da carga.

Apesar dos valores de μ possuírem valores médios diferentes, o comportamento “estável” (sem transições) foi o mesmo. Isto possibilitou uma comparação entre os seus valores médios e a carga normal aplicada, conforme mostra a Figura 4-9, que mostrou um aumento desses com o aumento dessa carga.

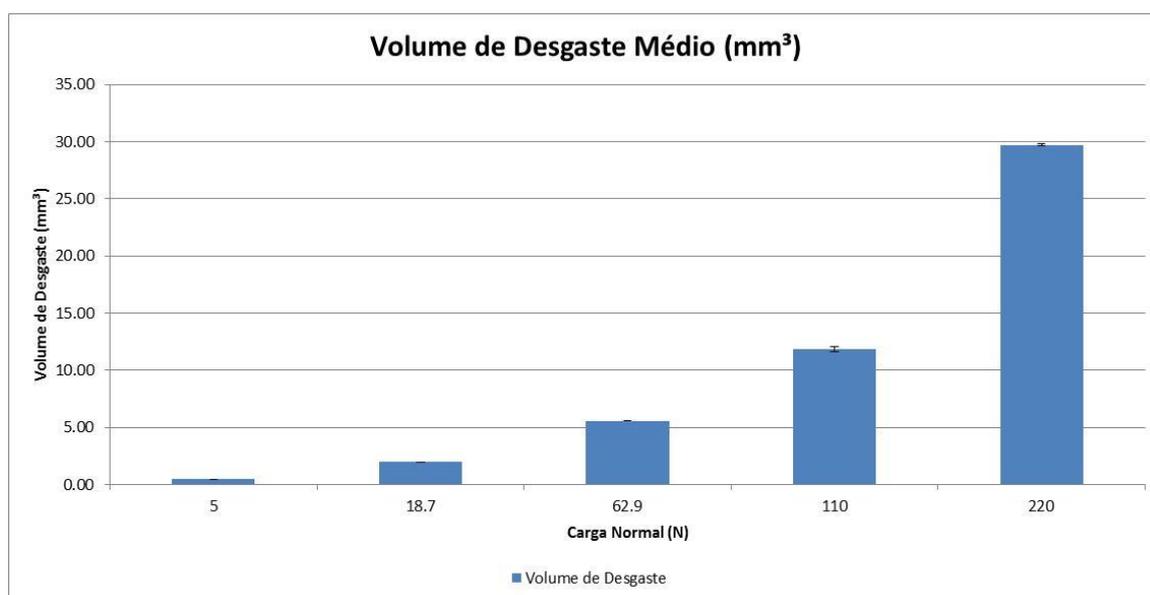
Figura 4-10 – Volume de desgaste em função da carga normal para ensaios com carga entre 5 e 220 N.

Da mesma forma que o coeficiente de atrito médio aumentou com o aumento da carga normal, o volume total de desgaste teve o mesmo comportamento, exibido na Figura 4-10.

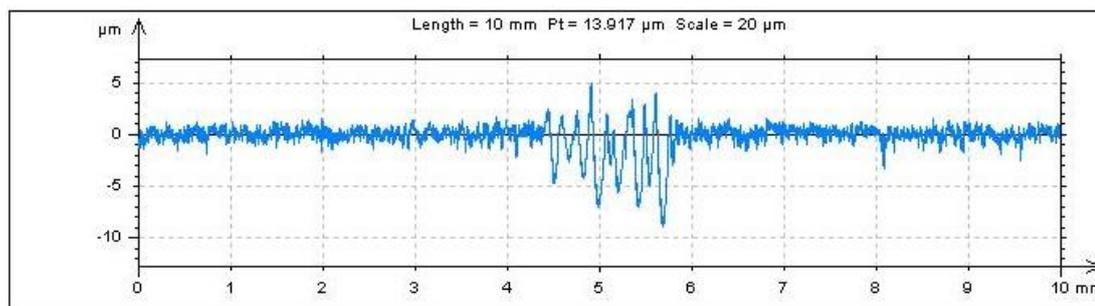
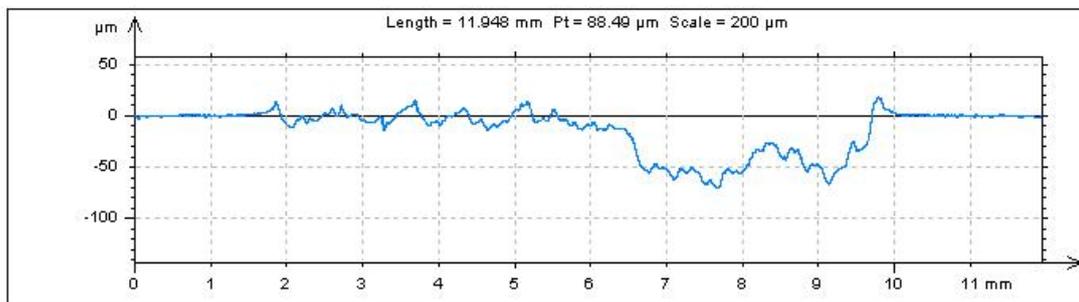
Figura 4-11 – Perfil topográfico mostrando a trilha de desgaste para 5 N de carga normal.

Figura 4-12 – Perfil topográfico mostrando a trilha de desgaste para 220 N de carga normal.

Com o aumento da carga, as trilhas de desgastes passaram a ficar maiores e a rugosidade se modificou intensamente. As Figuras 4-11 e 4-12 mostram o desenvolvimento da trilha de desgaste do ensaio utilizando 5 N de carga normal para o ensaio utilizando 220 N (deve-se tomar atenção na visualização das escalas).

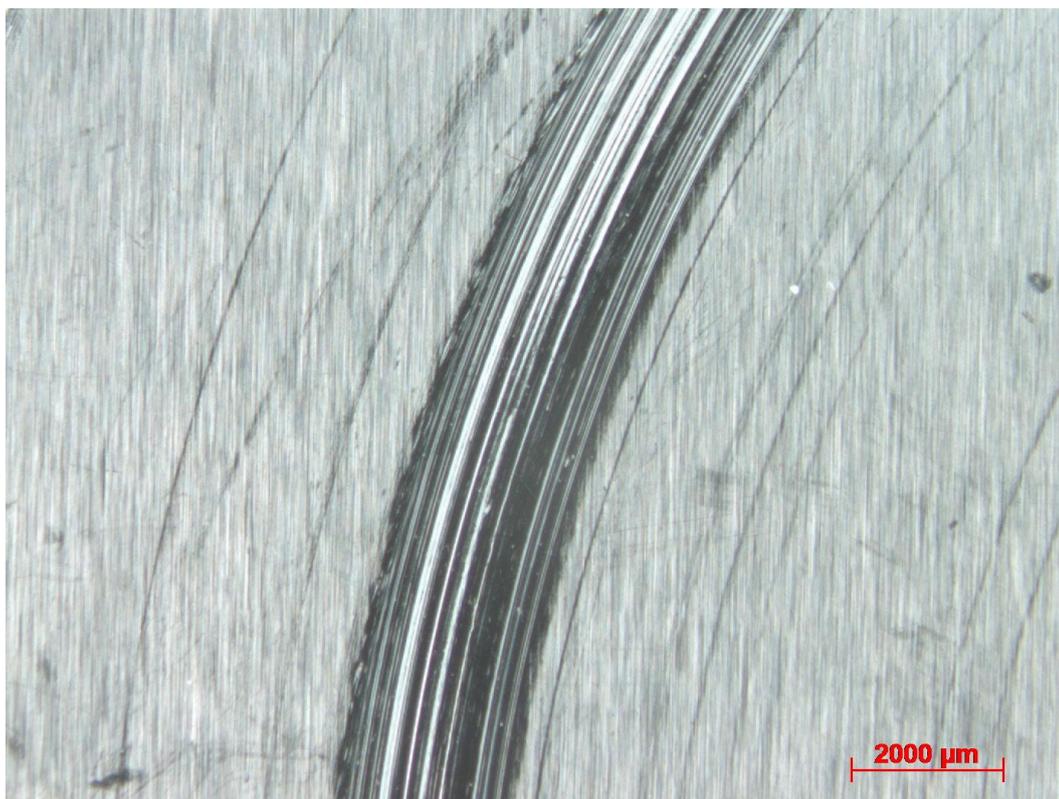
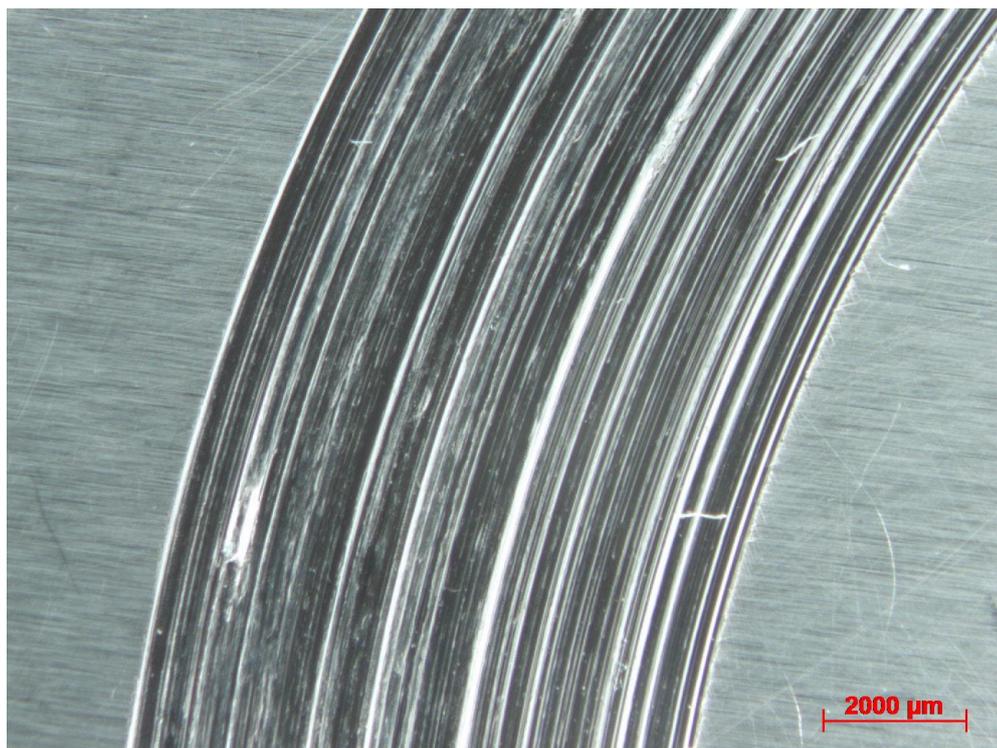
Figura 4-13 – Trilha de desgaste para a carga normal de 5 N.

Figura 4-14 – Trilha de desgaste para a carga normal de 220 N.

As Figuras 4-13 e 4-14, obtidas com o auxílio do microscópio estereoscópico, também mostram esse desenvolvimento da trilha de desgaste (de 5 N de carga normal para 220 N).

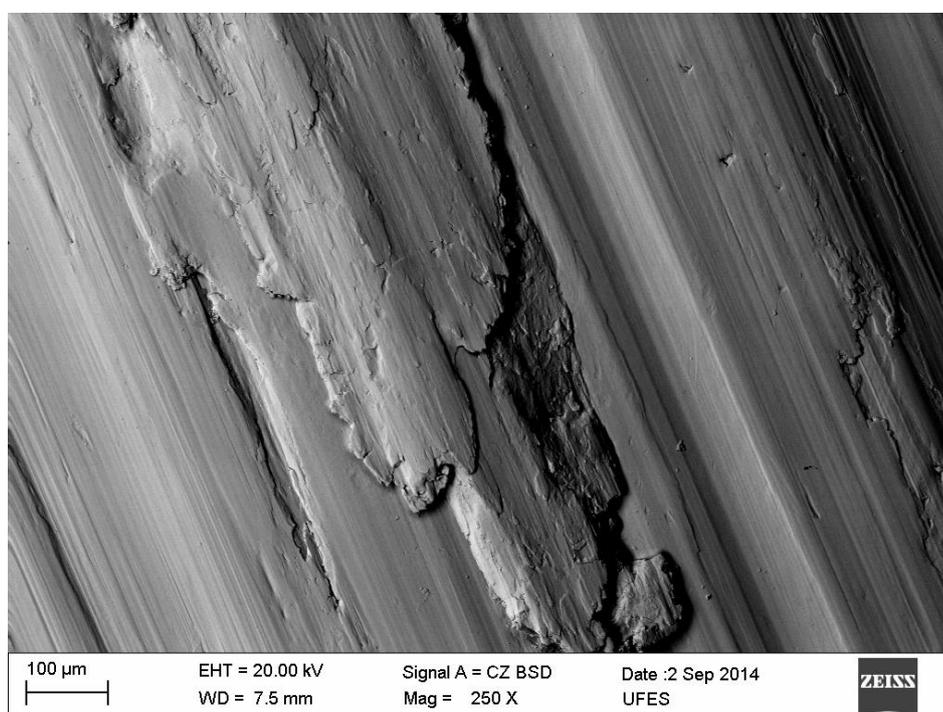
Figura 4-15 – Sulcos plásticos e deposição de material na trilha de desgaste (220 N de carga normal).

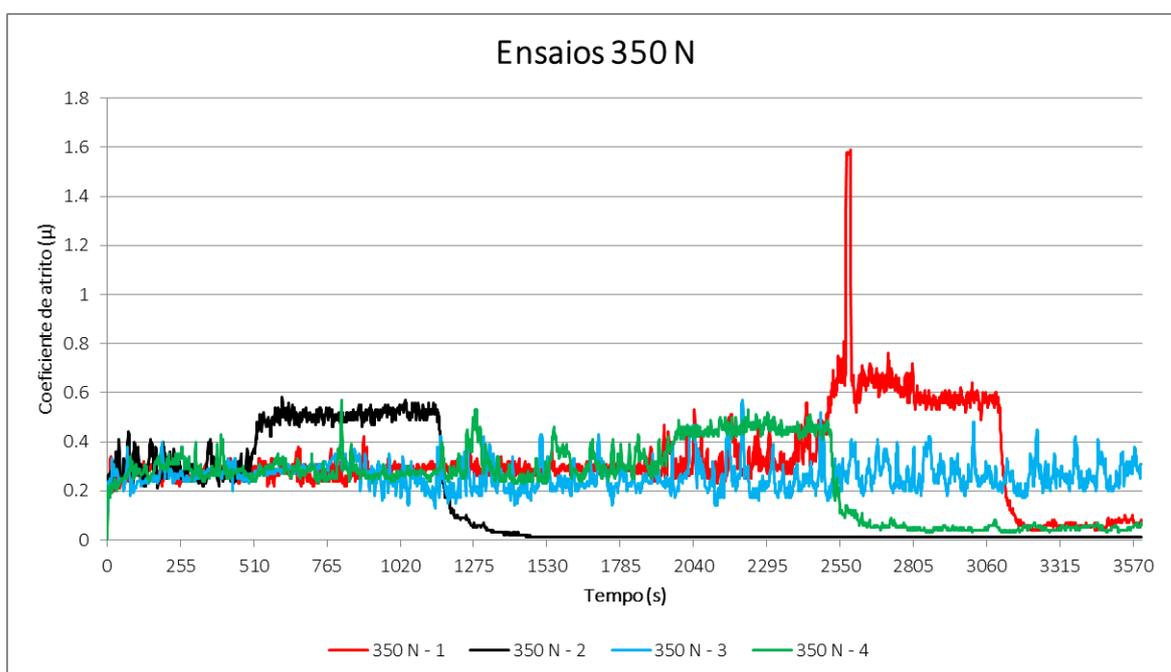
Figura 4-16 – Coeficiente de atrito em função do tempo de ensaio com 350 N de carga normal.

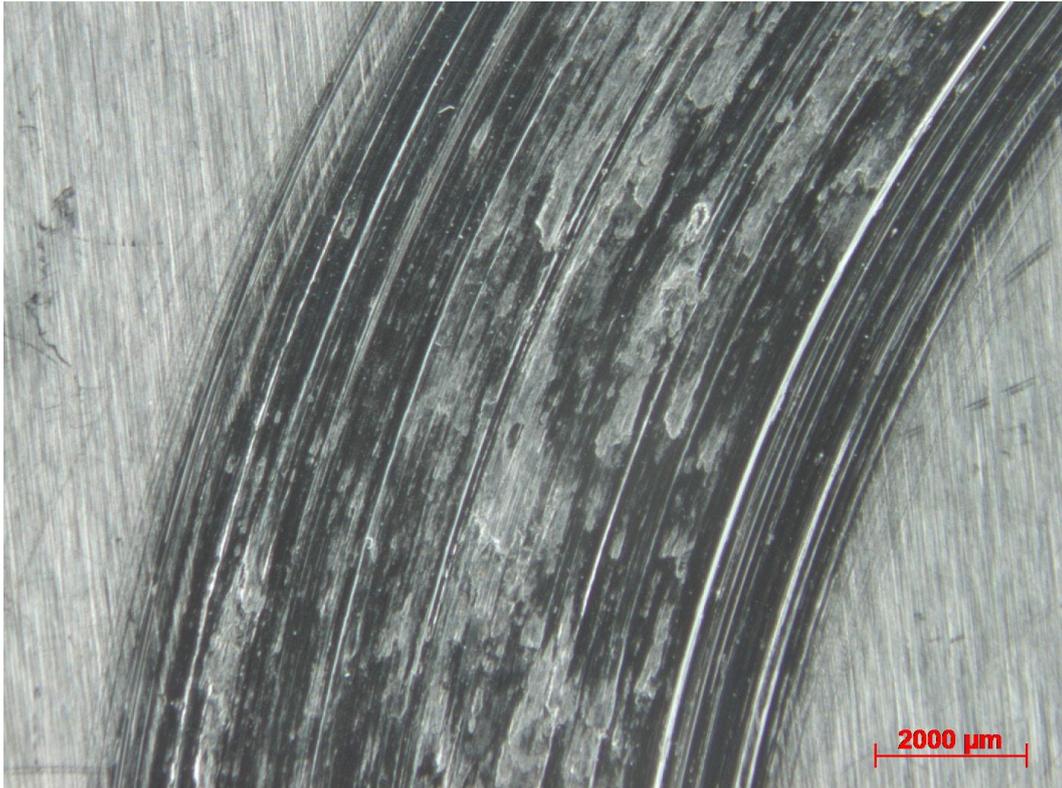
Figura 4-17 – Trilha de desgaste para a carga normal de 350 N.
