**O EFEITO DA CARGA NORMAL NO COMPORTAMENTO TRIBOLÓGICO DE
UMA SUPERLIGA DE COBALTO NO ENSAIO PINO-DISCO**

Dissertação apresentada ao Programa de Pós-Graduação em Engenharia Mecânica da Universidade Federal do Espírito Santo, como parte dos requisitos para obtenção do título de **MESTRE EM ENGENHEIRA MECÂNICA.**

Área de concentração: Materiais e Processos de Fabricação.

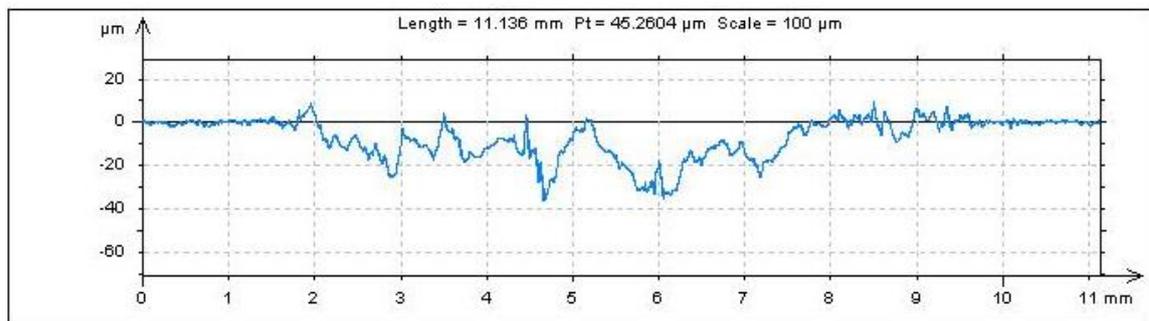
Figura 4-18 – Perfil topográfico mostrando a trilha de desgaste para 350 N de carga normal.

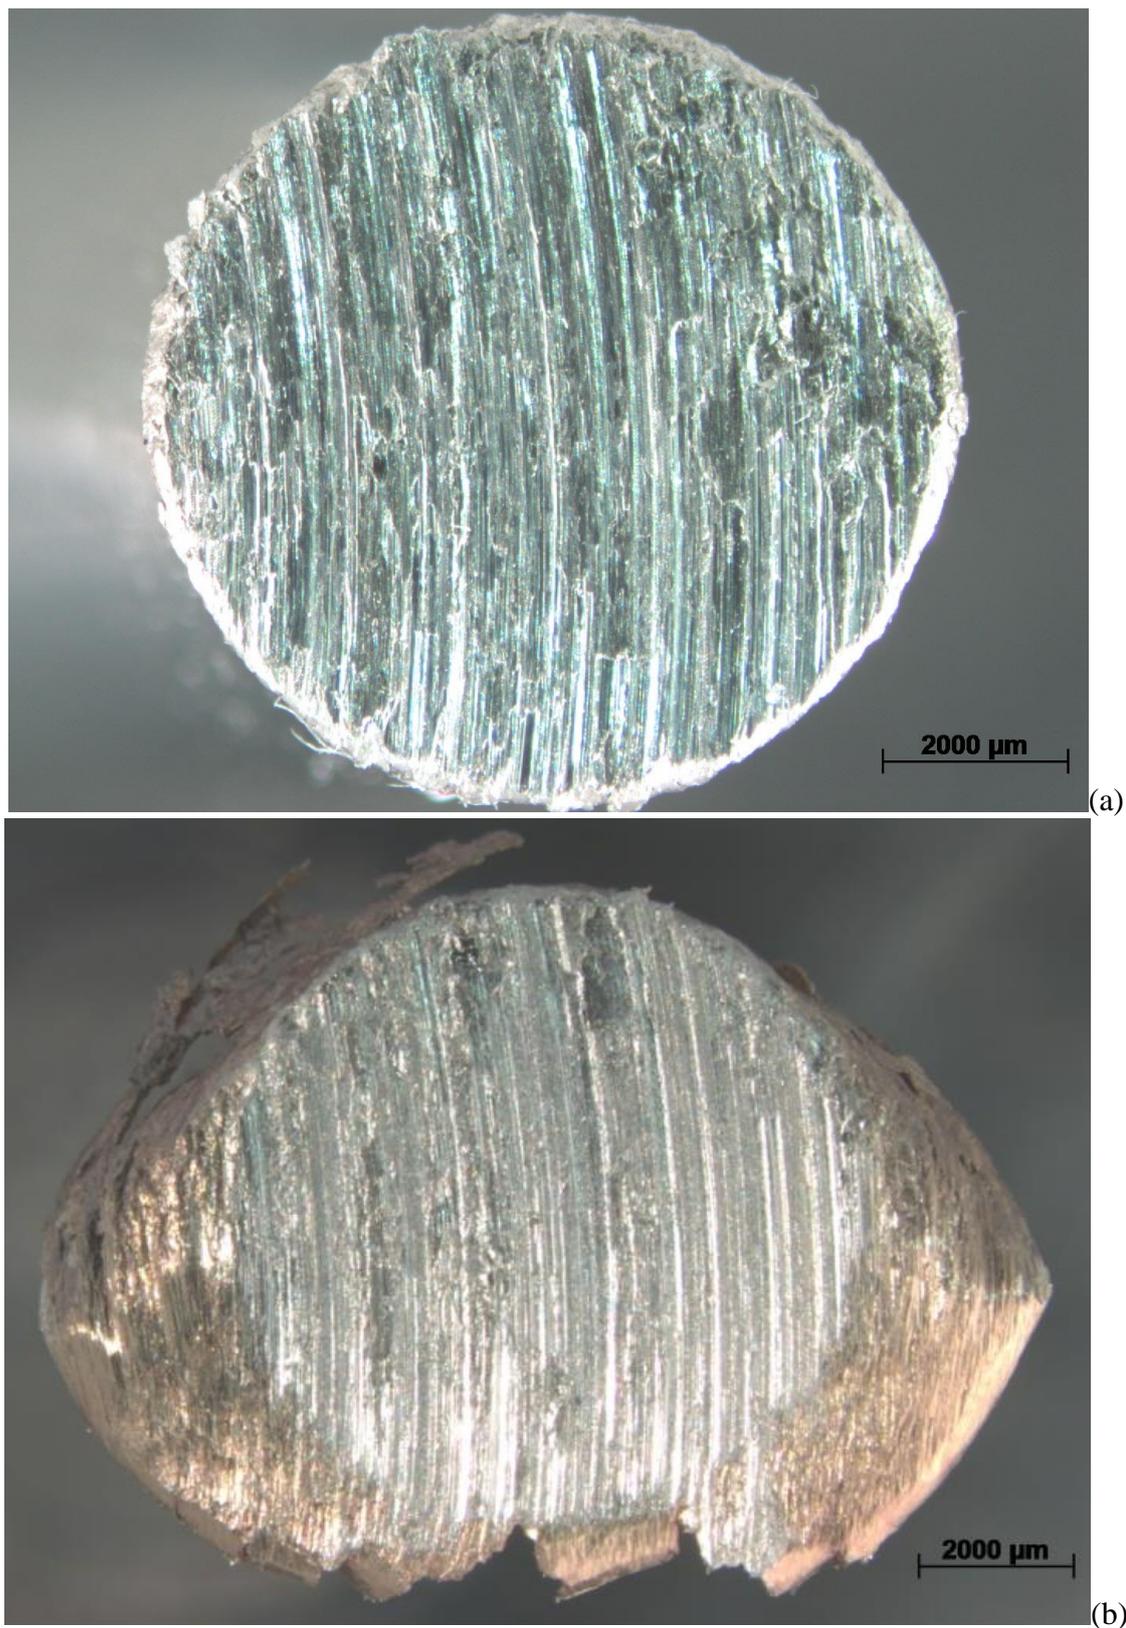
Figura 4-19 – Pinos utilizados em ensaios com carga normal de 350 N – (a) ensaio sem resultado de baixo atrito (b) ensaio tendo como resultado um baixo atrito.

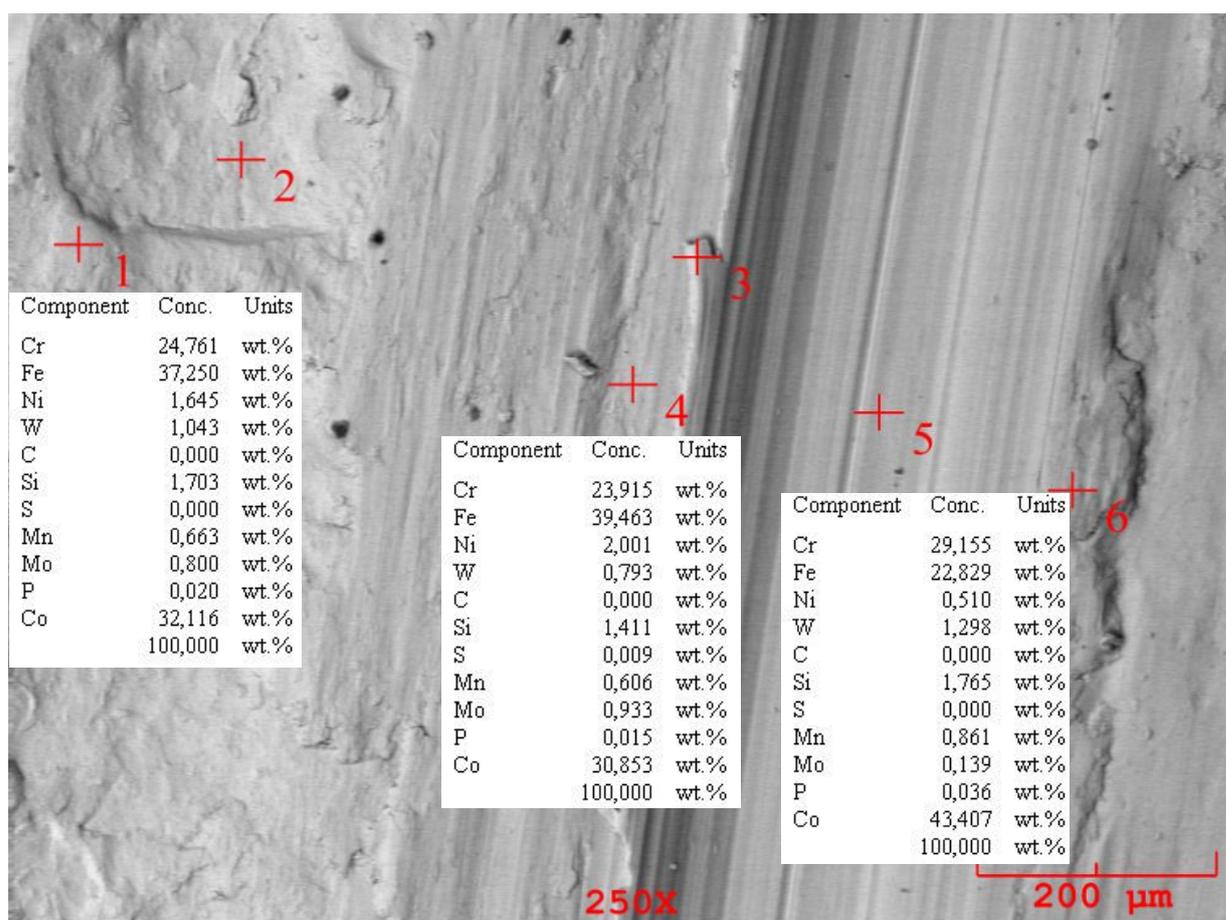
Figura 4-20 – Análise EDS da trilha de desgaste para um ensaio utilizando carga normal de 350 N. Composições apenas das regiões 1, 4, 5 e 6.

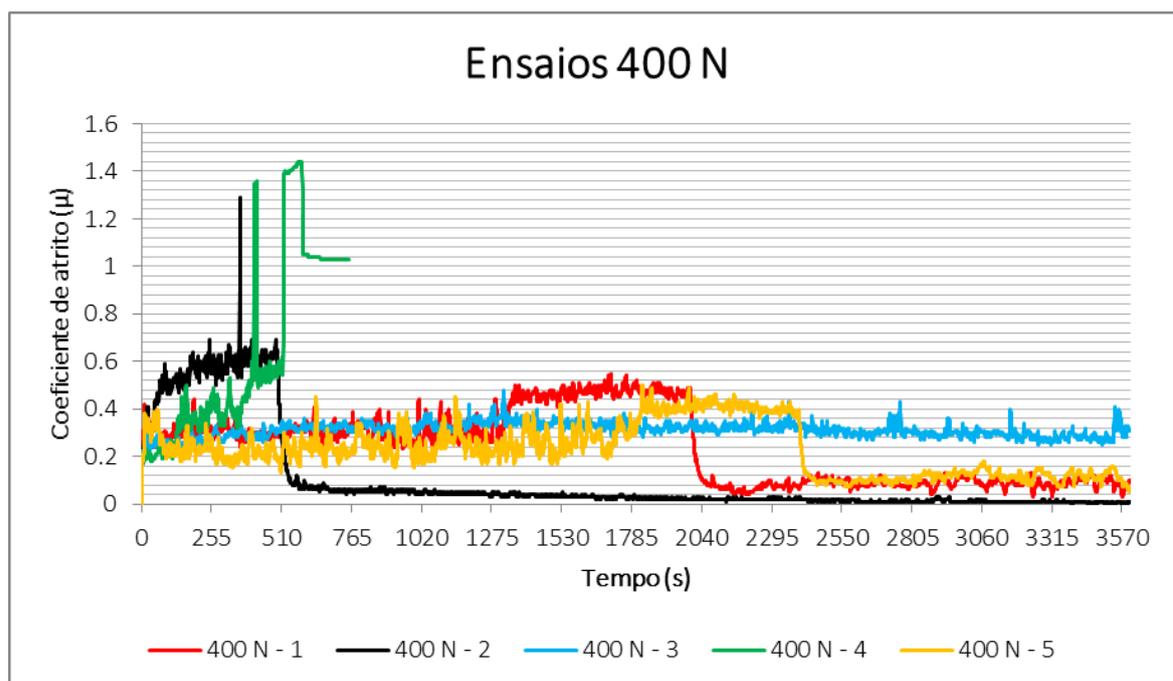
Figura 4-21 – Coeficiente de atrito em função do tempo de ensaio com 400 N de carga normal.

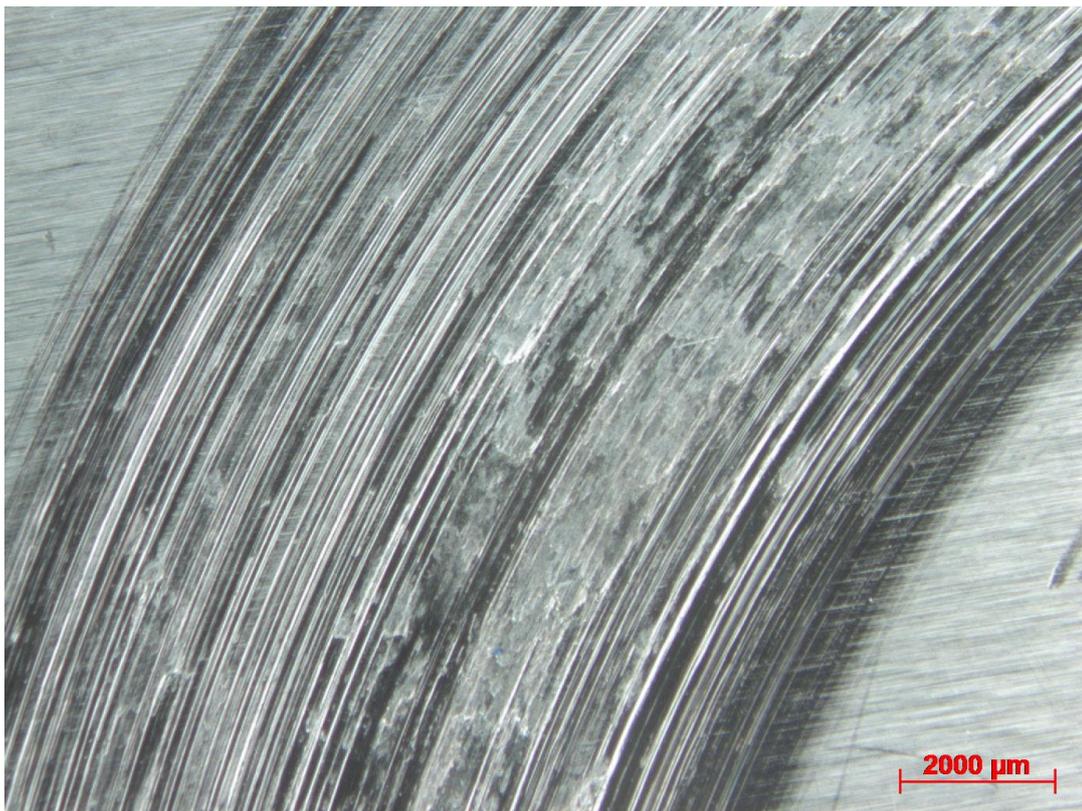
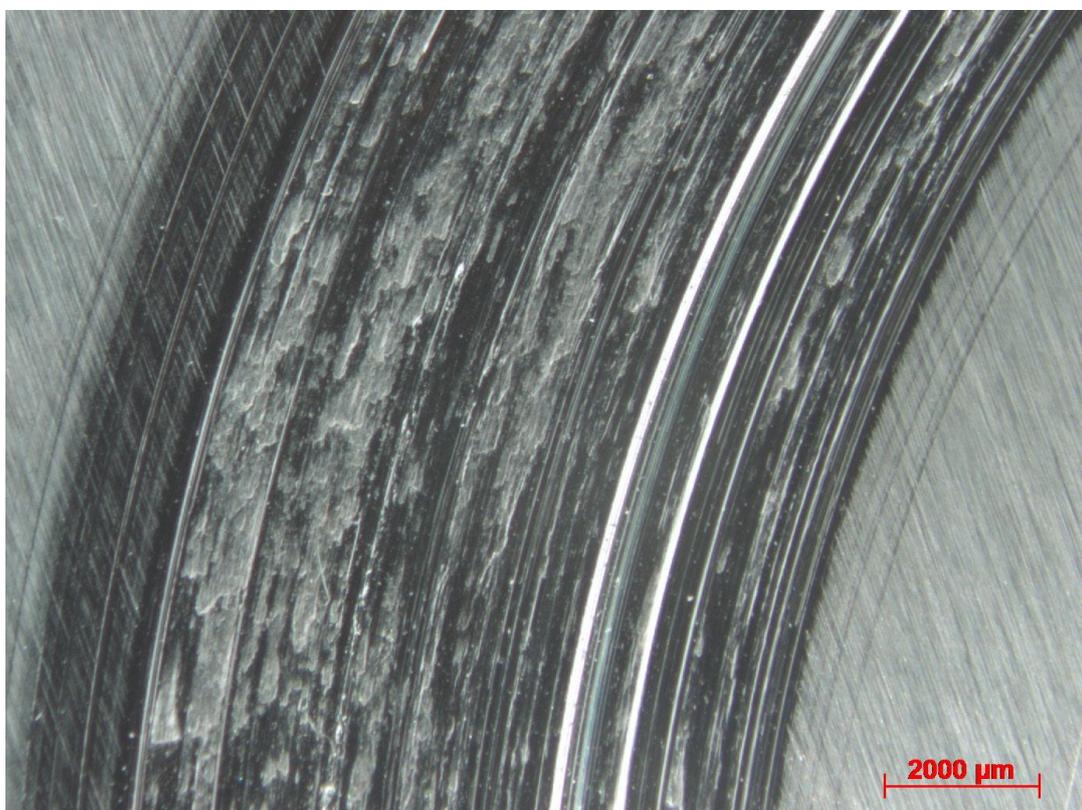
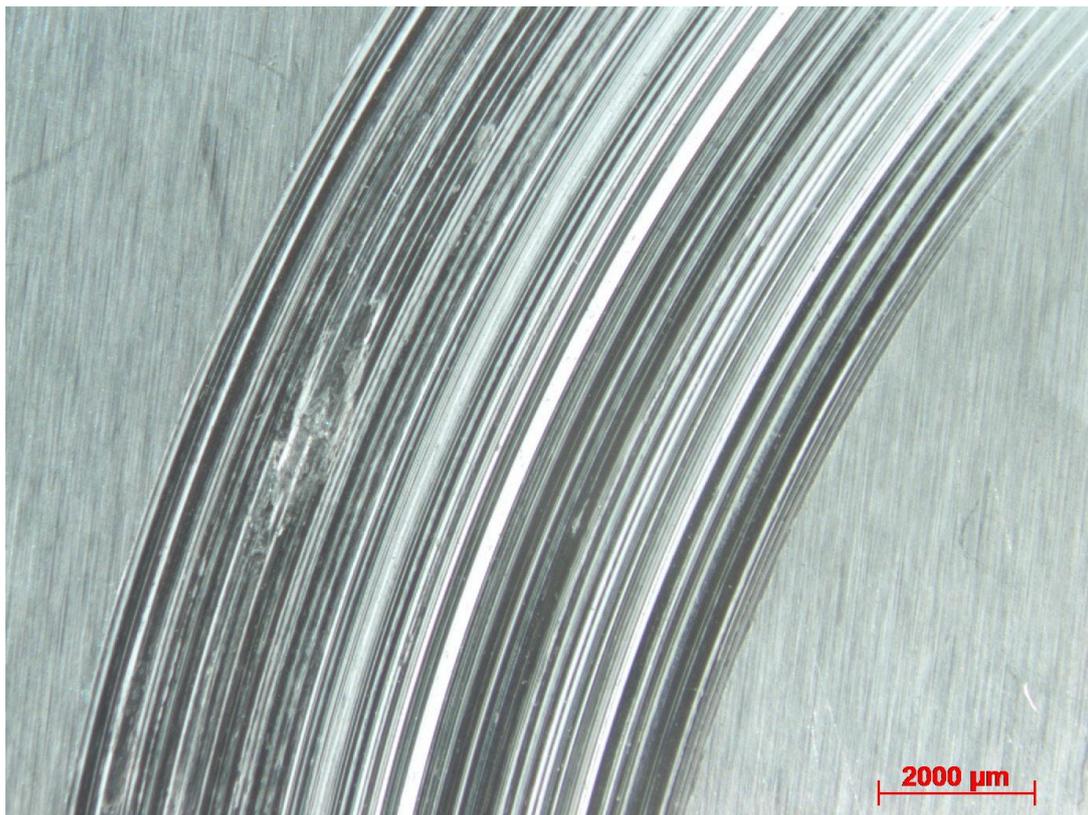
Figura 4-22 – Trilha de desgaste para a carga normal de 400 N – com baixo atrito.

Figura 4-23 – Trilha de desgaste para a carga normal de 400 N – com baixo.

Figura 4-24 – Trilha de desgaste para a carga normal de 400 N – sem baixo atrito.

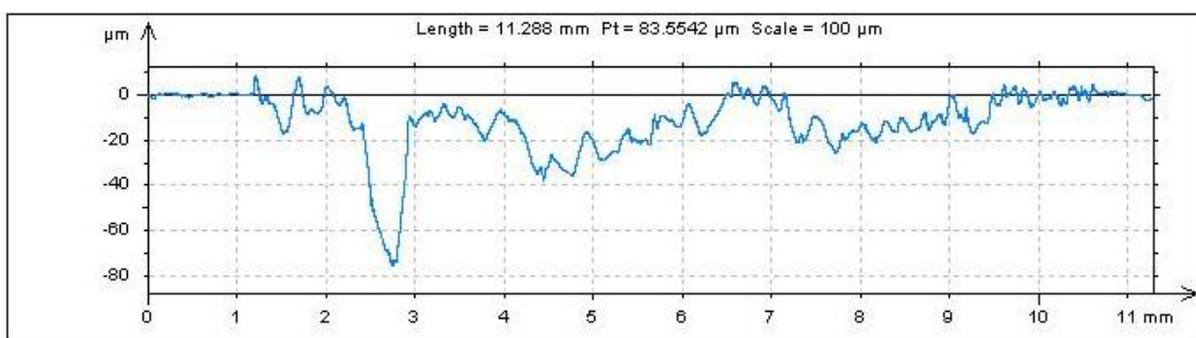
Figura 4-25 – Perfil topográfico mostrando a trilha de desgaste para 400 N de carga normal.

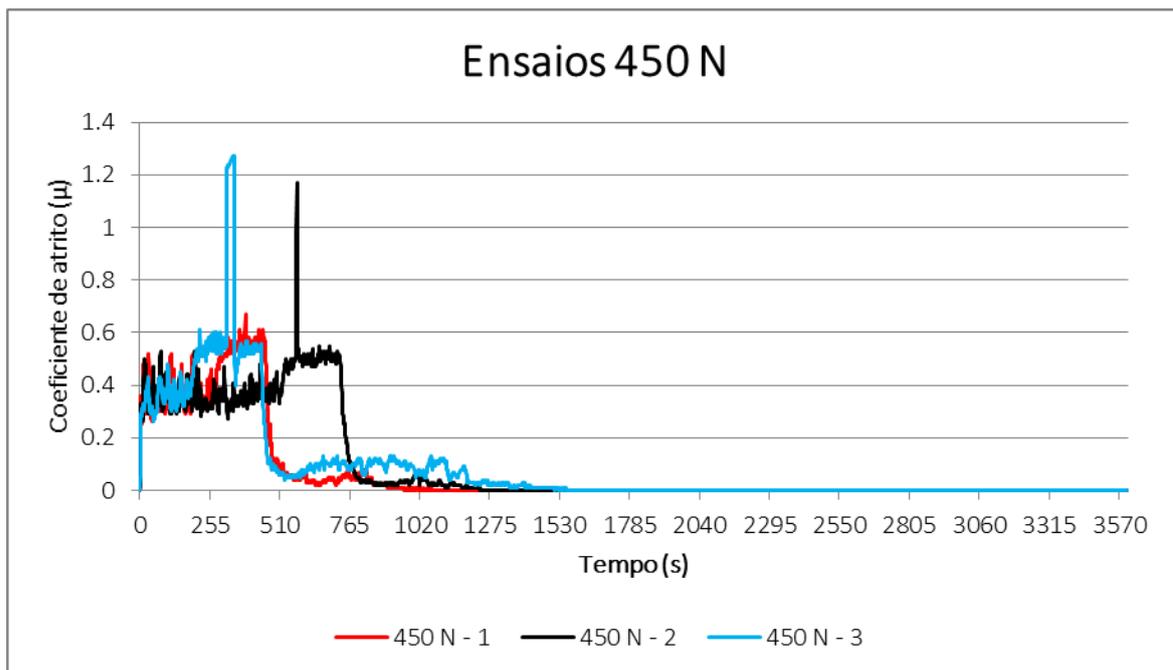
Figura 4-26 – Coeficiente de atrito em função do tempo de ensaio com 450 N de carga normal.

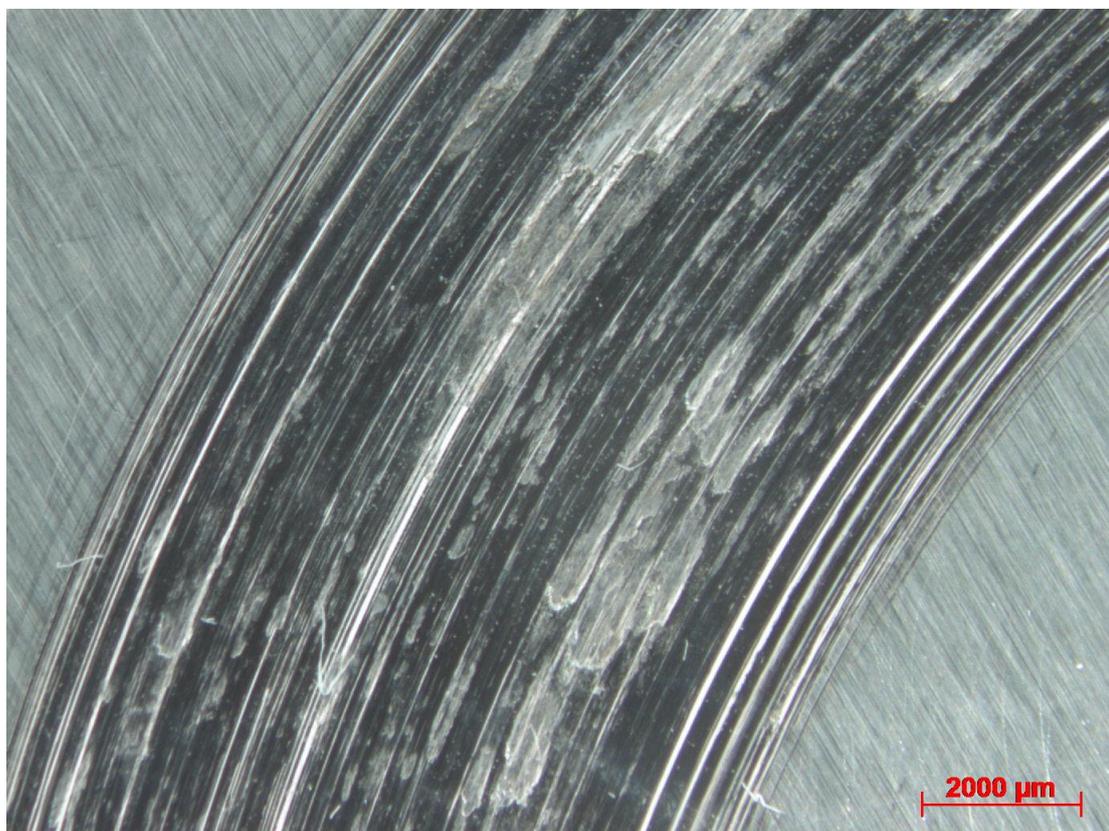
Figura 4-27 – Trilha de desgaste para a carga normal de 450 N.

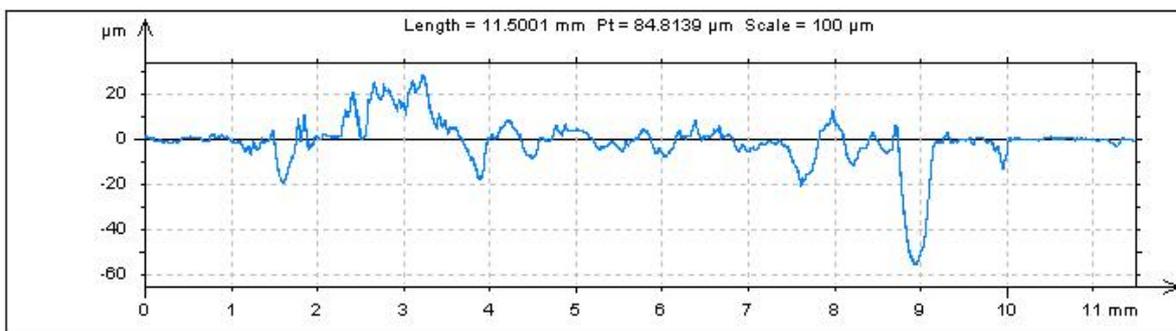
Figura 4-28 – Perfil topográfico mostrando a trilha de desgaste para 450 N de carga normal.

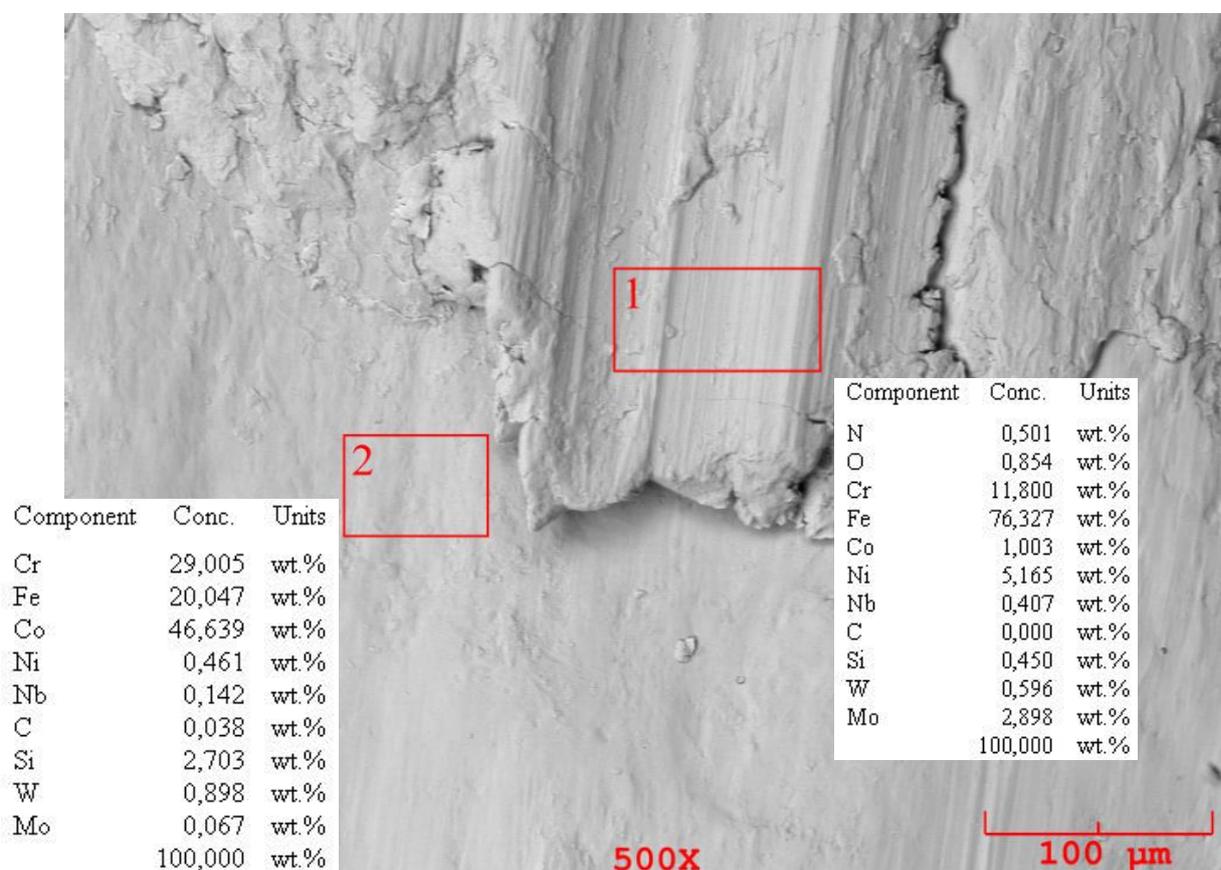
Figura 4-29 – Análise EDS da trilha de desgaste para um ensaio utilizando carga normal de 450 N.

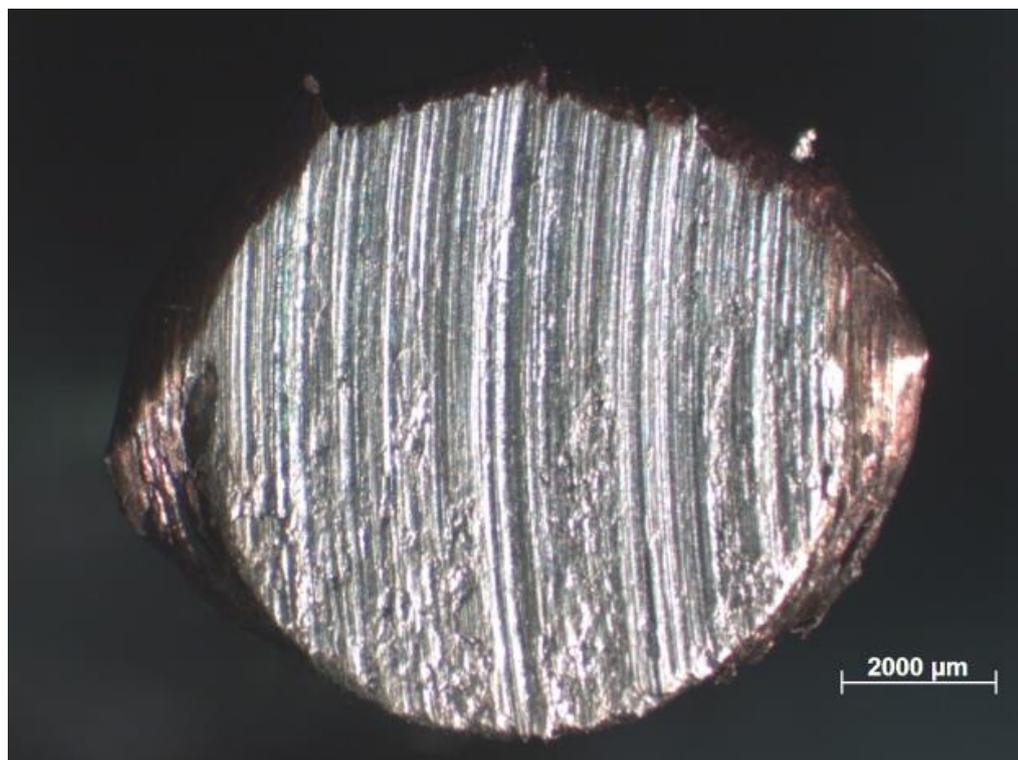
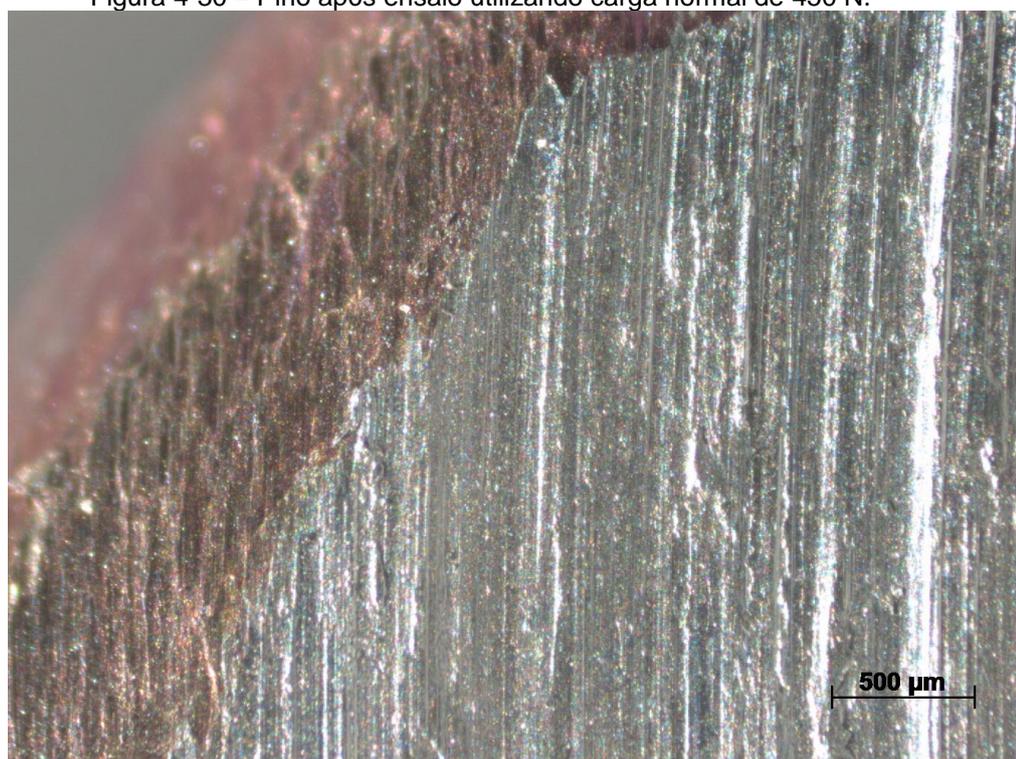
Figura 4-30 – Pino após ensaio utilizando carga normal de 450 N.

Figura 4-31 – Pino após ensaio utilizando carga normal de 450 N – detalhe da borda.

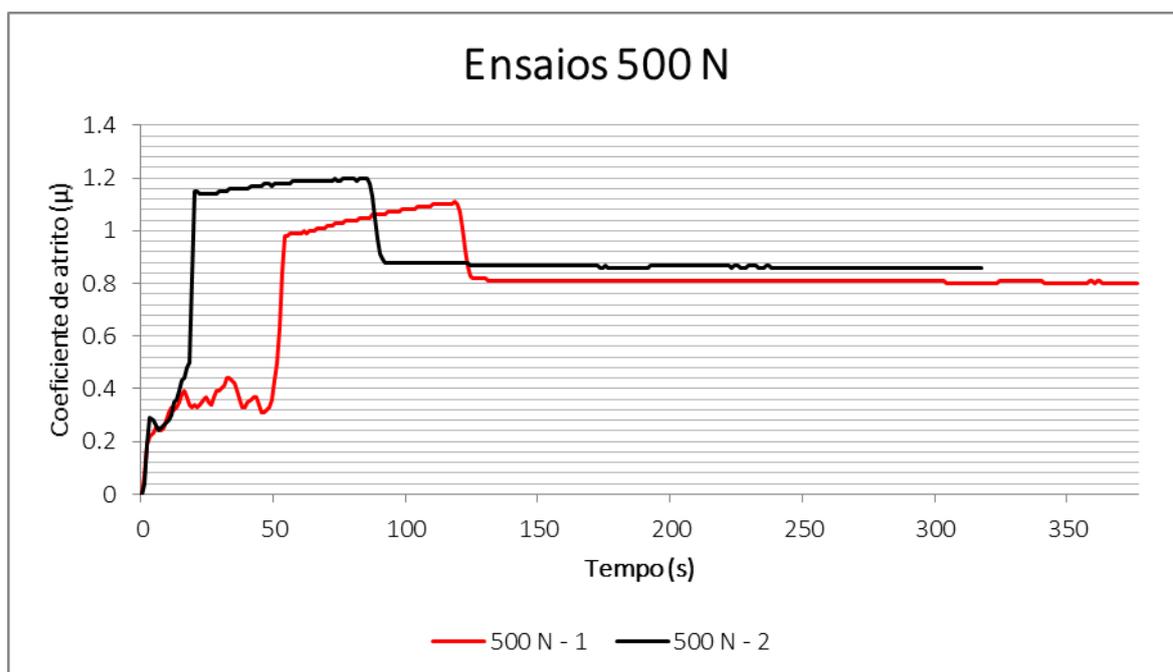
Figura 4-32 – Coeficiente de atrito em função do tempo de ensaio com 500 N de carga normal.

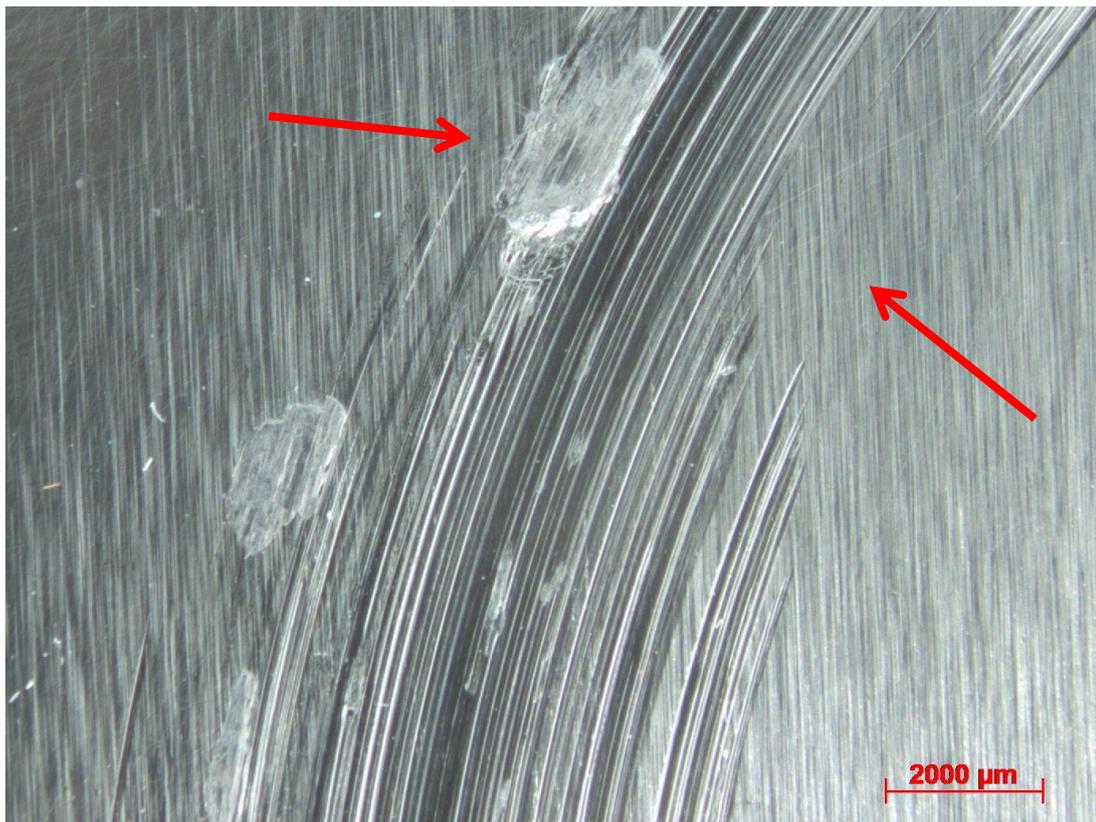
Figura 4-33 – Trilha de desgaste para a carga normal de 500 N.

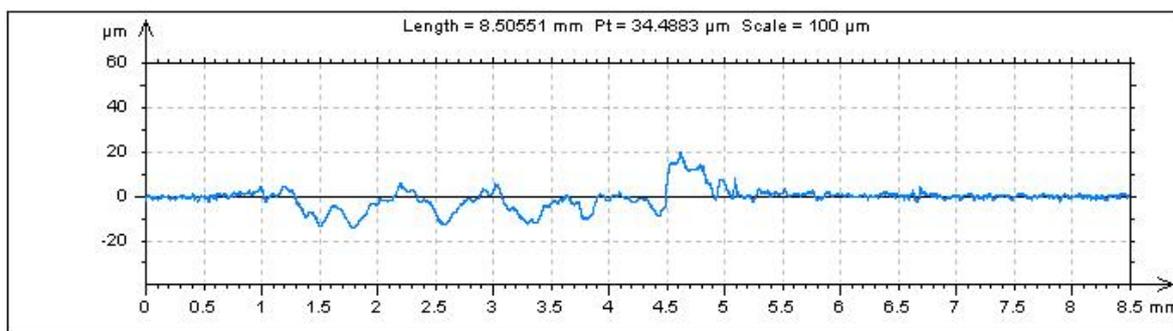
Figura 4-34 – Perfil topográfico mostrando a trilha de desgaste para 450 N de carga normal.

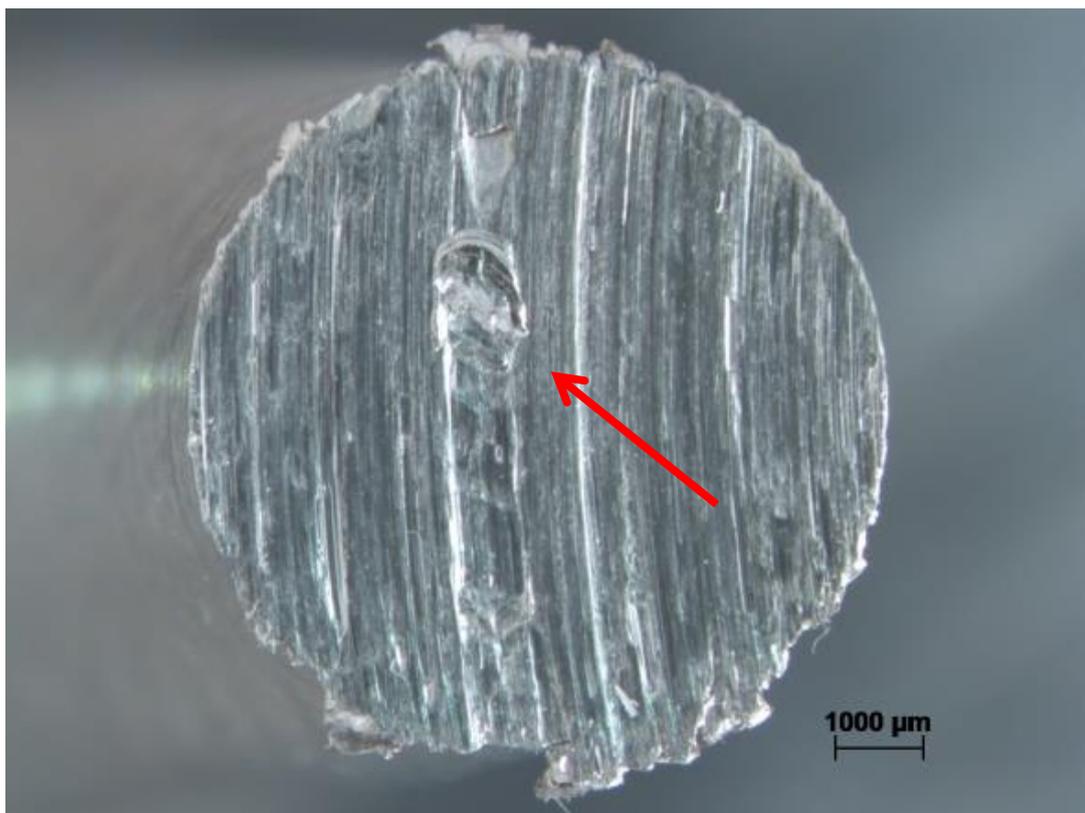
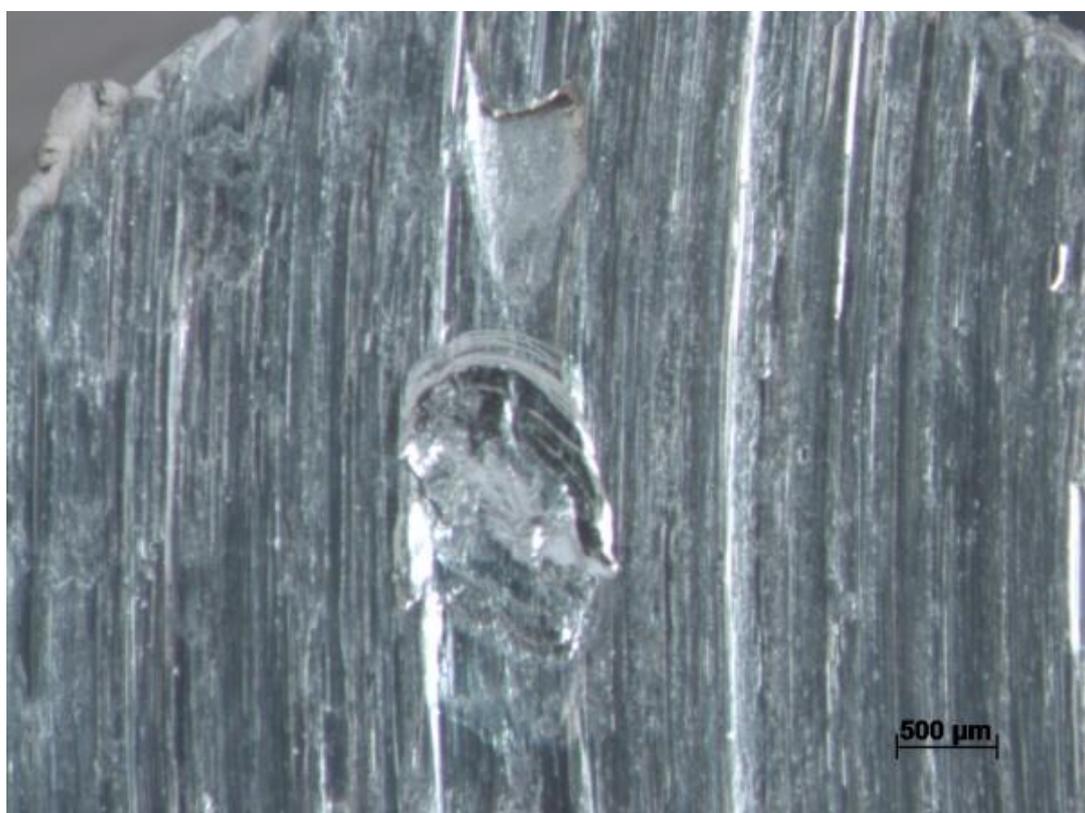
Figura 4-35 – Pino após ensaio utilizando carga normal de 500 N – seta indicando a protusão.

Figura 4-36 – Protusão formada no pino – detalhes da Figura 4-37.

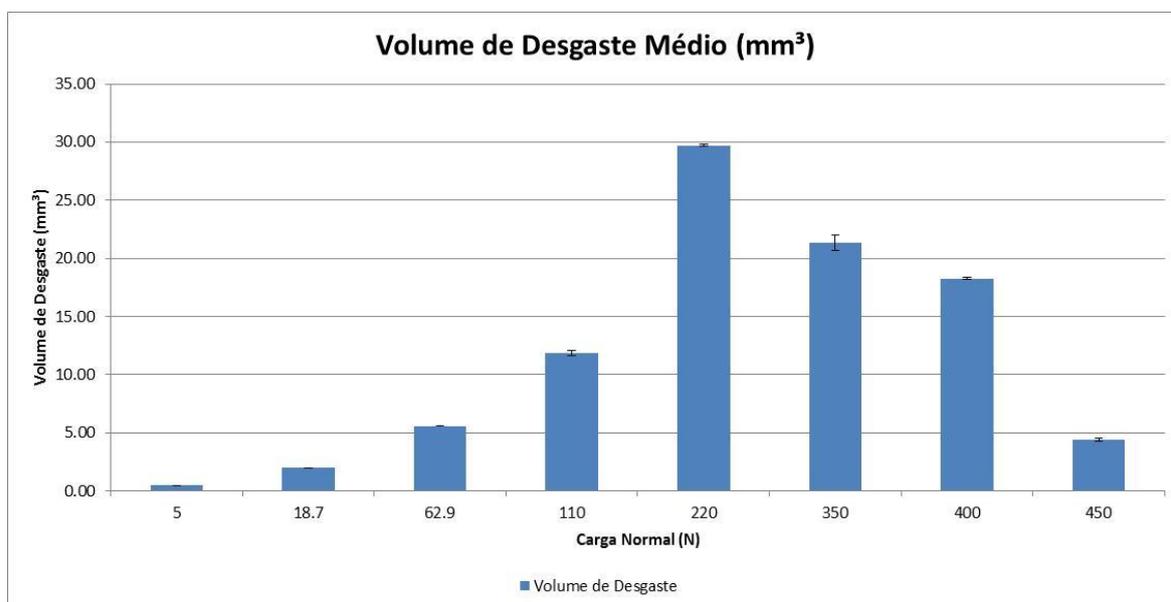
Figura 4-37 – Comportamento para o disco do volume de desgaste com o aumento da carga.

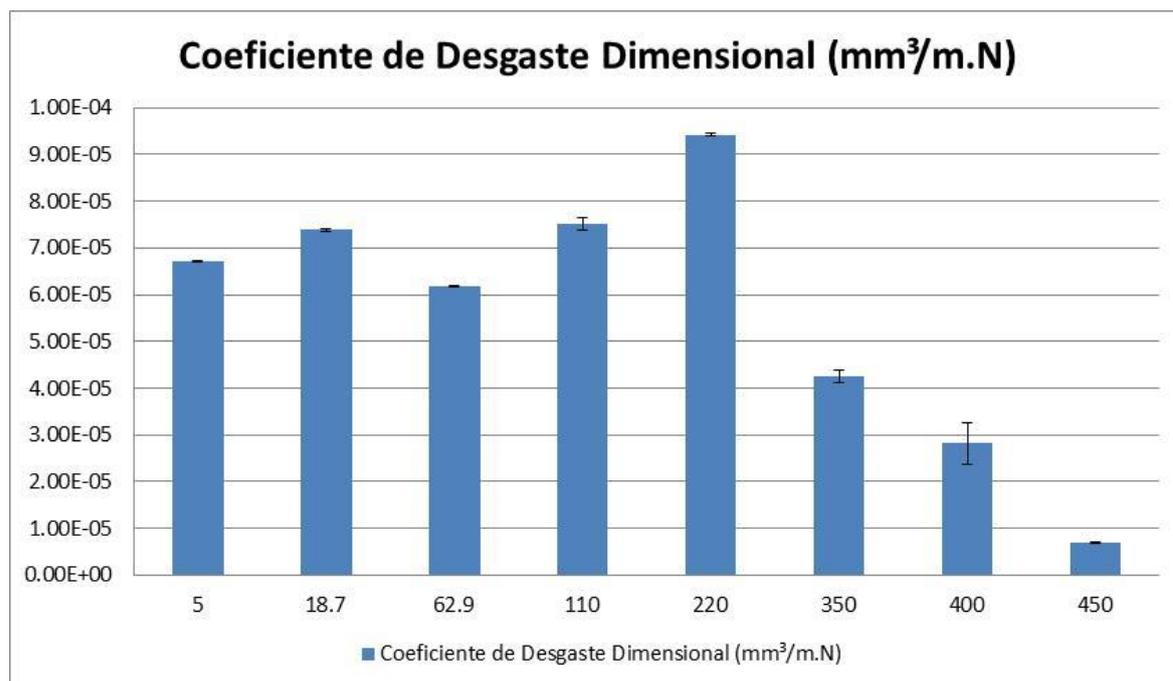
Figura 4-38 – Comportamento para o disco do coeficiente de desgaste dimensional com o aumento da carga.

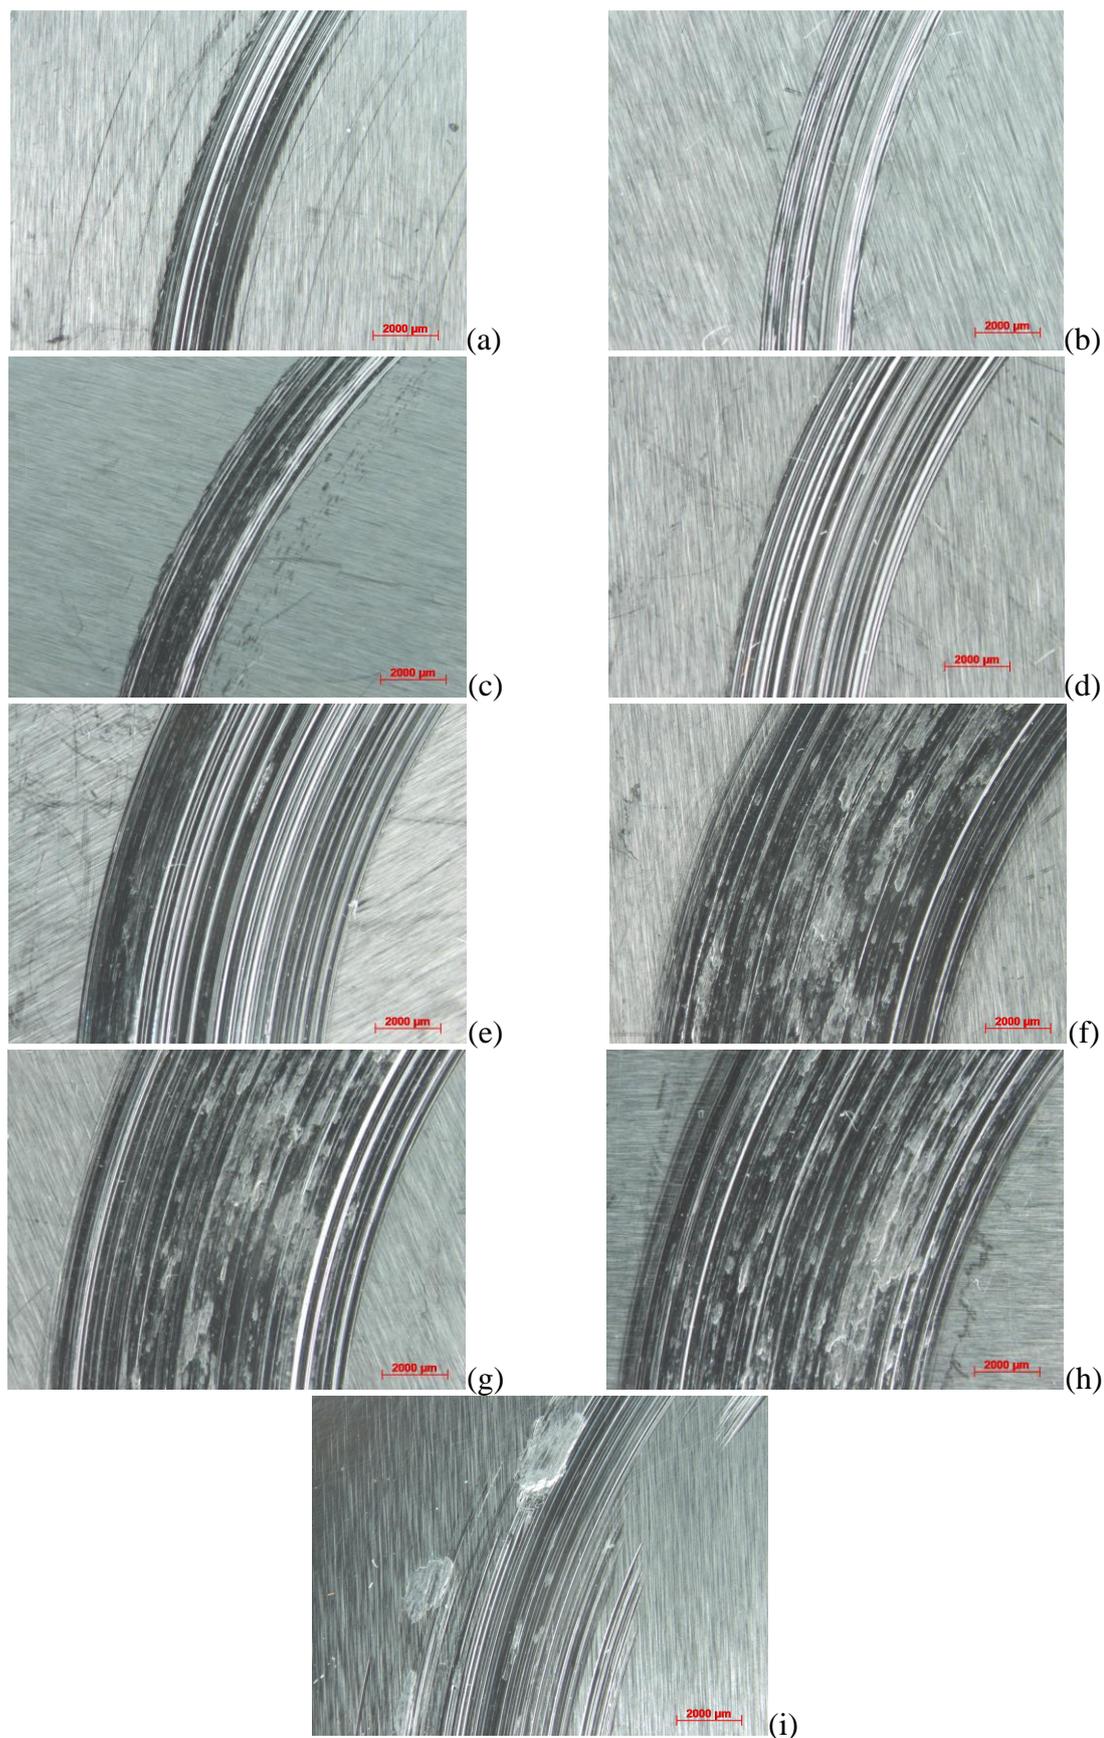
Figura 4-39 – Evolução da trilha de desgaste com o aumento da carga normal – Microscópio Estereoscópico – Cargas: (a) 5N; (b) 18,7 N; (c) 62,9 N; (d) 110 N; (e) 220 N; (f) 350 N; (g) 400 N; (h) 450 N e (i) 500 N.

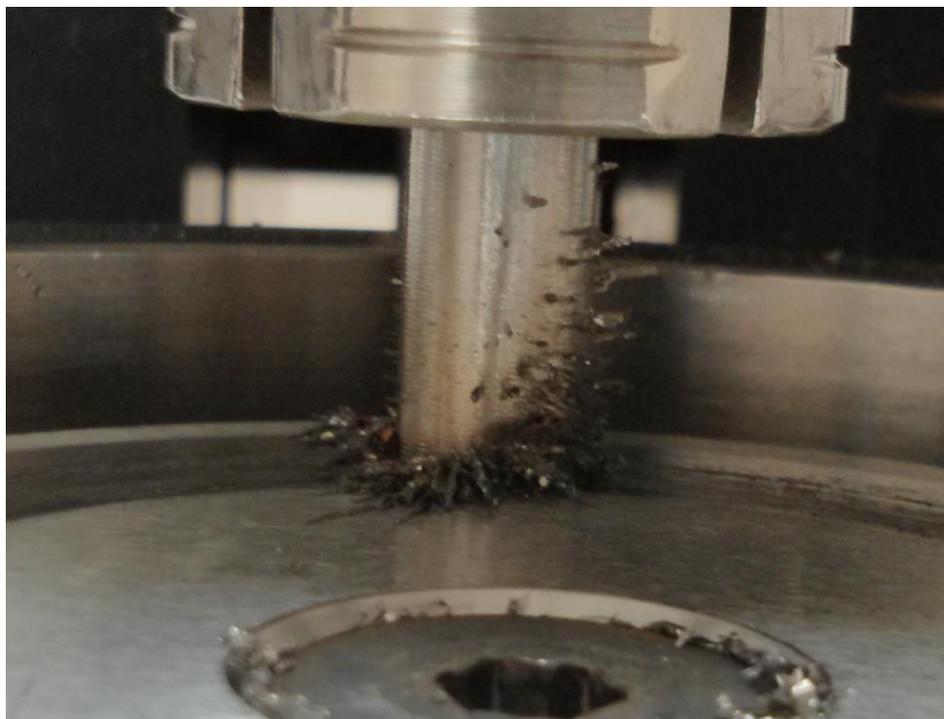
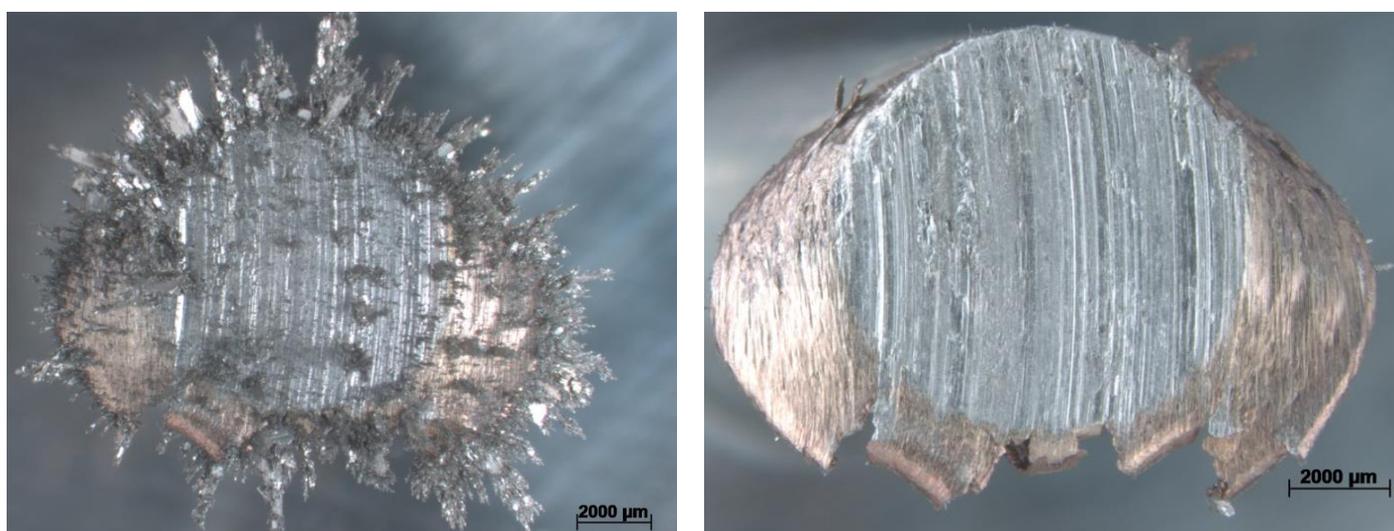
Figura 4-40 – Comparação antes e depois da limpeza do pino no 5º ensaio utilizando 400 N de carga normal – Influência do magnetismo do pino na atração dos debris.

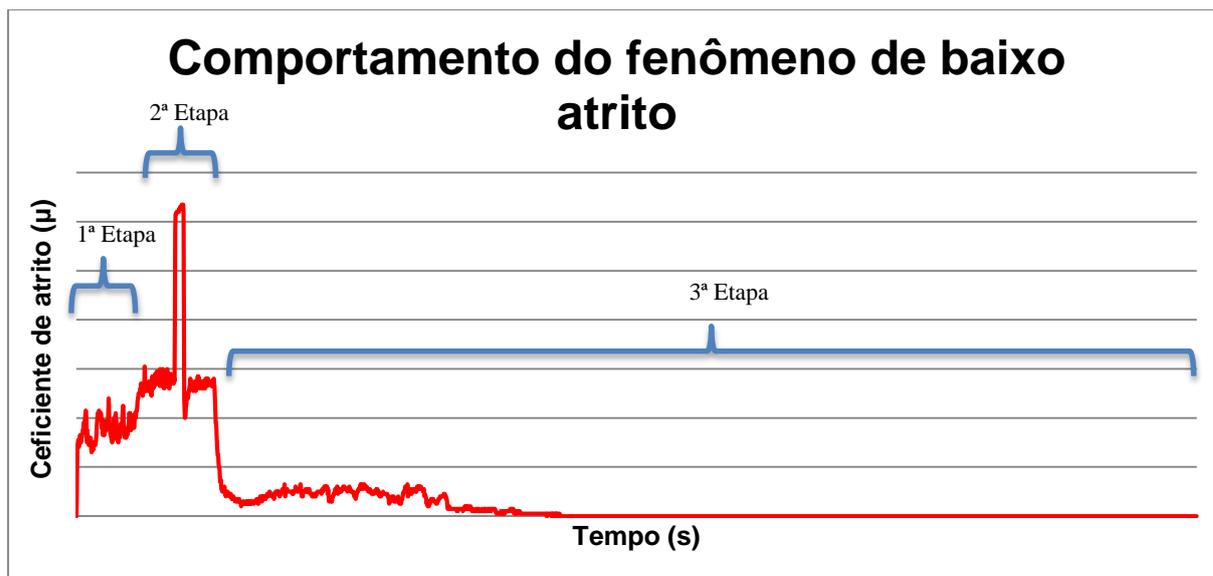
Figura 4-41 – Evolução do coeficiente de atrito típico nos ensaios que resultaram em um baixíssimo atrito.

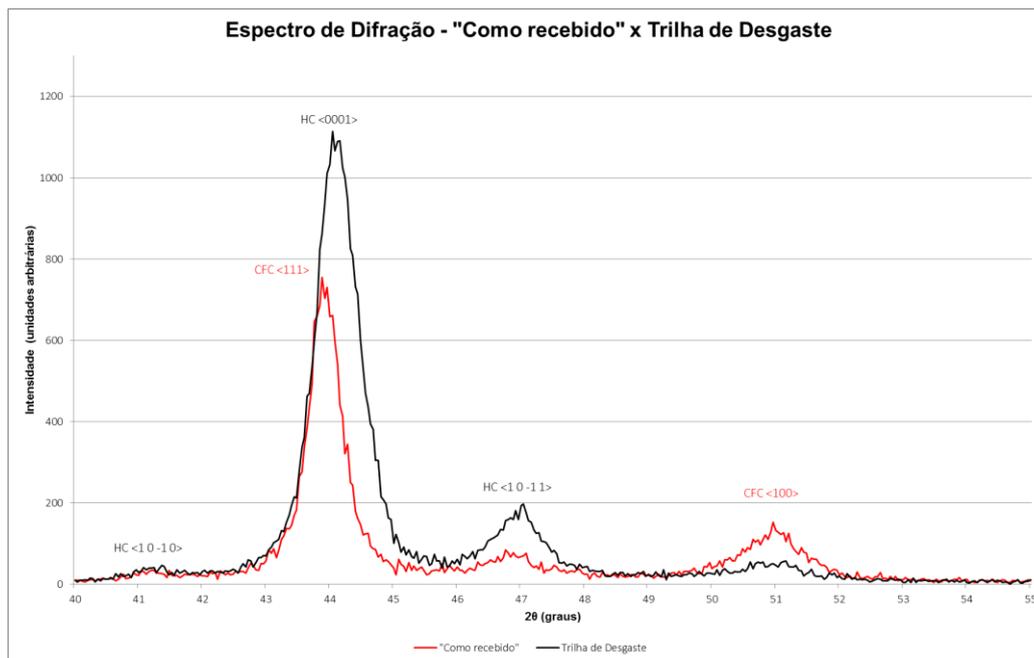
Figura 4-42 – Difratoograma de raios-X das amostras nas condições “como recebido” e da trilha de desgaste.
