**O EFEITO DA CARGA NORMAL NO COMPORTAMENTO TRIBOLÓGICO DE
UMA SUPERLIGA DE COBALTO NO ENSAIO PINO-DISCO**

Dissertação apresentada ao Programa de Pós-Graduação em Engenharia Mecânica da Universidade Federal do Espírito Santo, como parte dos requisitos para obtenção do título de **MESTRE EM ENGENHEIRA MECÂNICA.**

Área de concentração: Materiais e Processos de Fabricação.

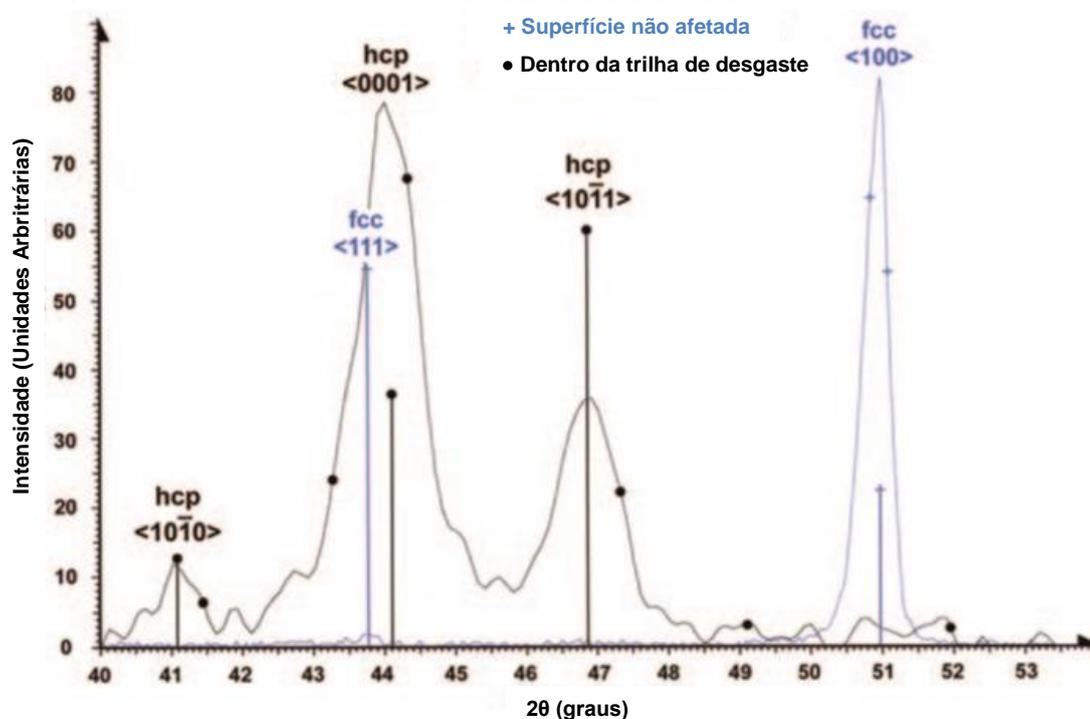
Figura 4-43 – Difratoograma de raios-X de um Stellite® 21 sem deformação plástica observável (marcado com um +) e após o desgaste (marcado com um •). As barras indicam as posições esperadas e as intensidades relativas dos picos de difração de um material policristalino, não texturizado em CFC e solução sólida rica em Co HC, respectivamente. [5]

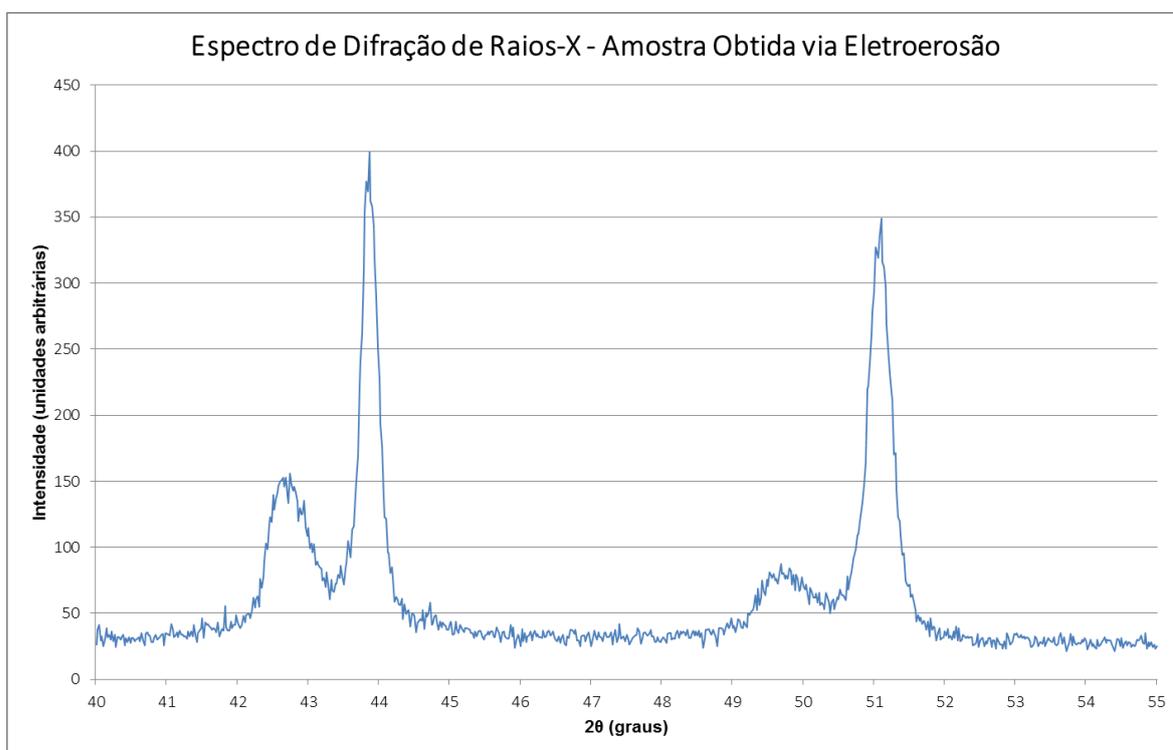
Figura 4-44 – Difratoograma de raios-X de uma amostra do Alloy 250 obtida via eletroerosão.

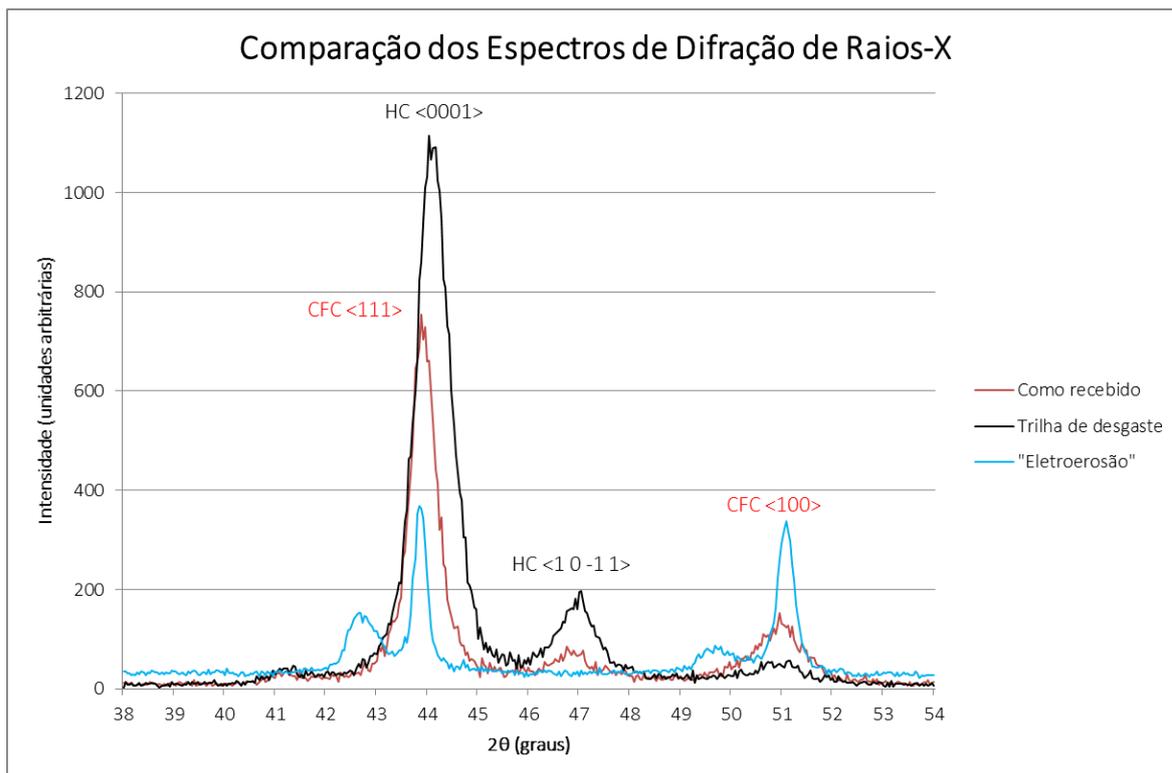
Figura 4-45 – Comparação dos espectros de difração de raios-X das amostras de Alloy 250.

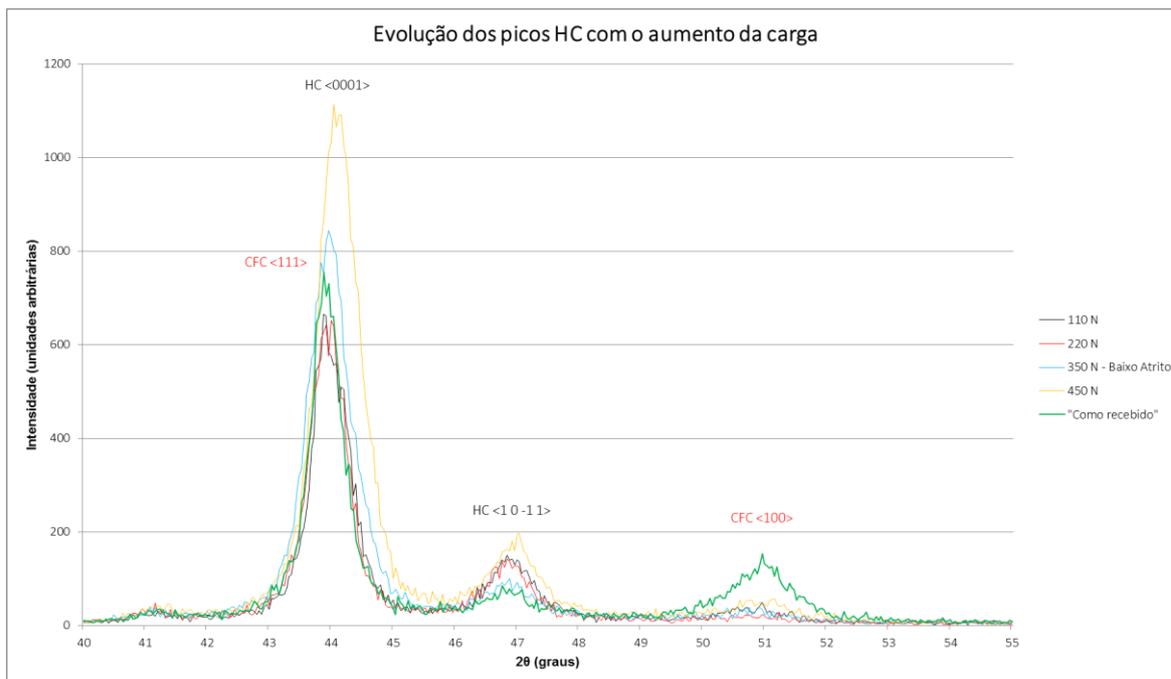
Figura 4-46 – Evolução dos picos HC com o aumento da carga.

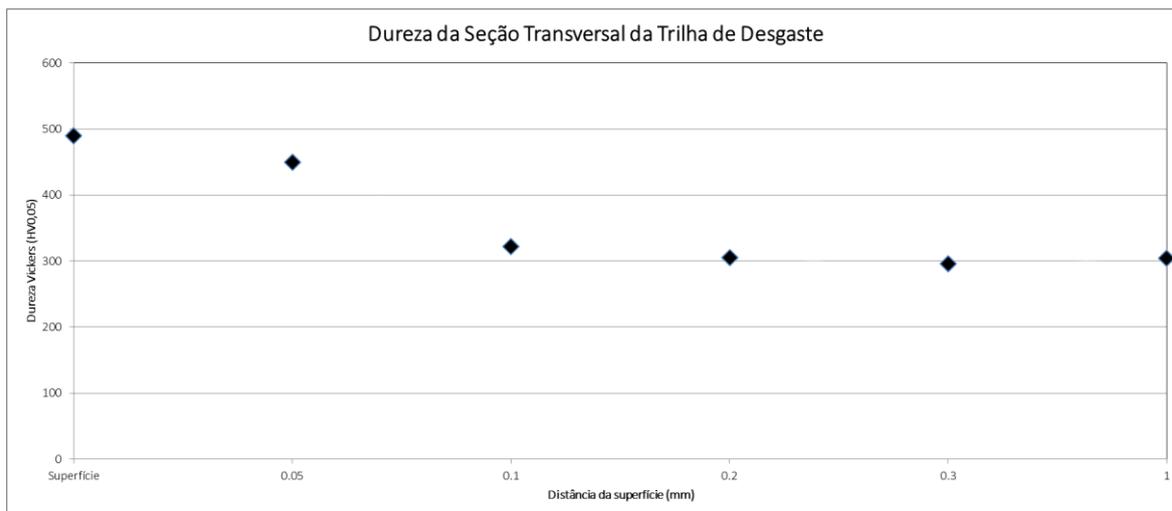
Figura 4-47 – Perfil de dureza da seção transversal da trilha de desgaste.

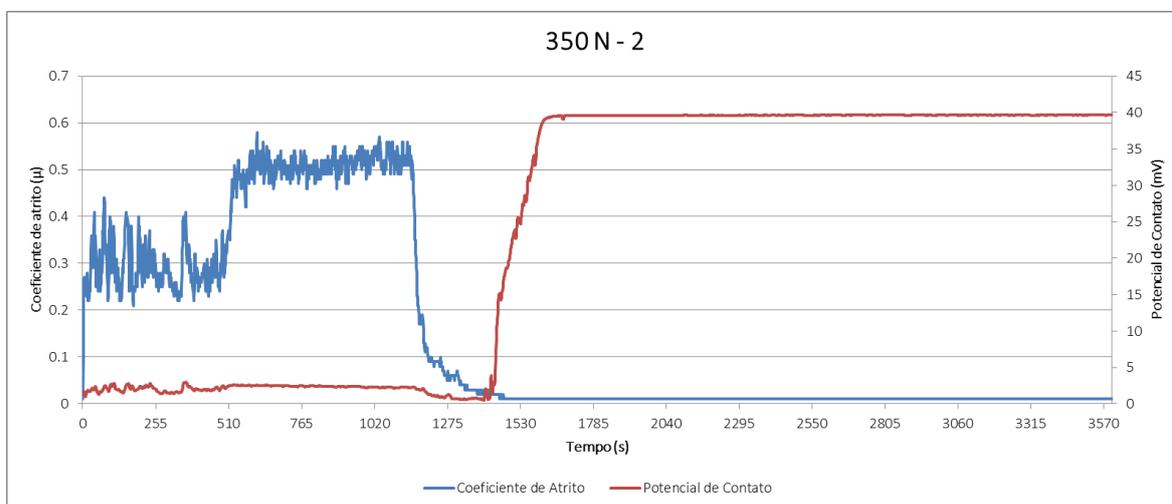
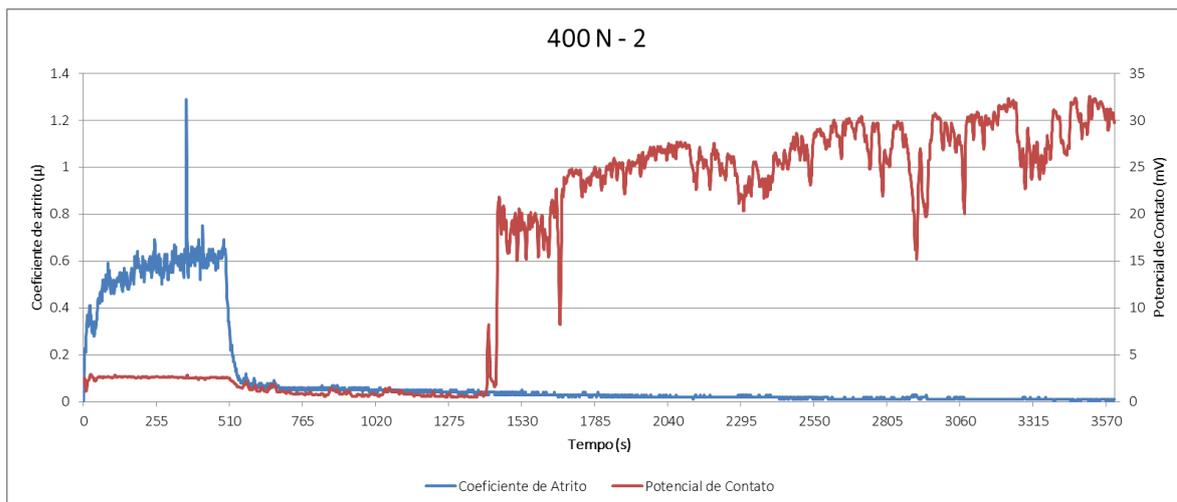
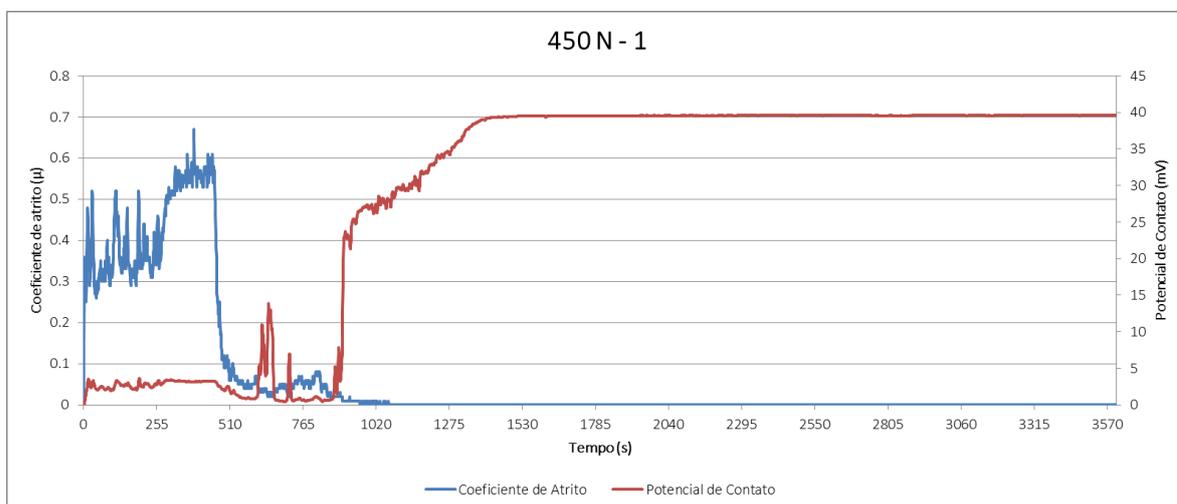
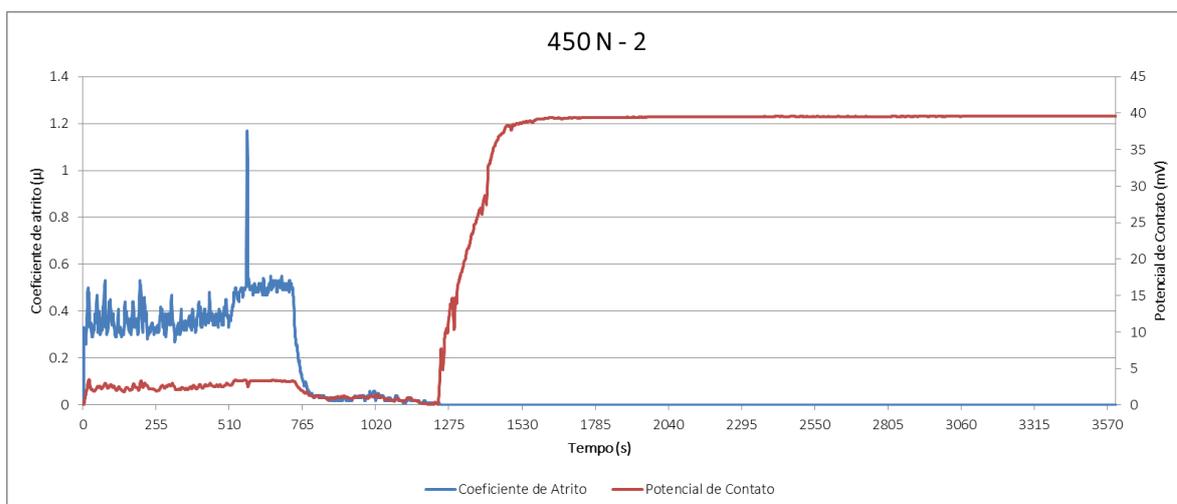
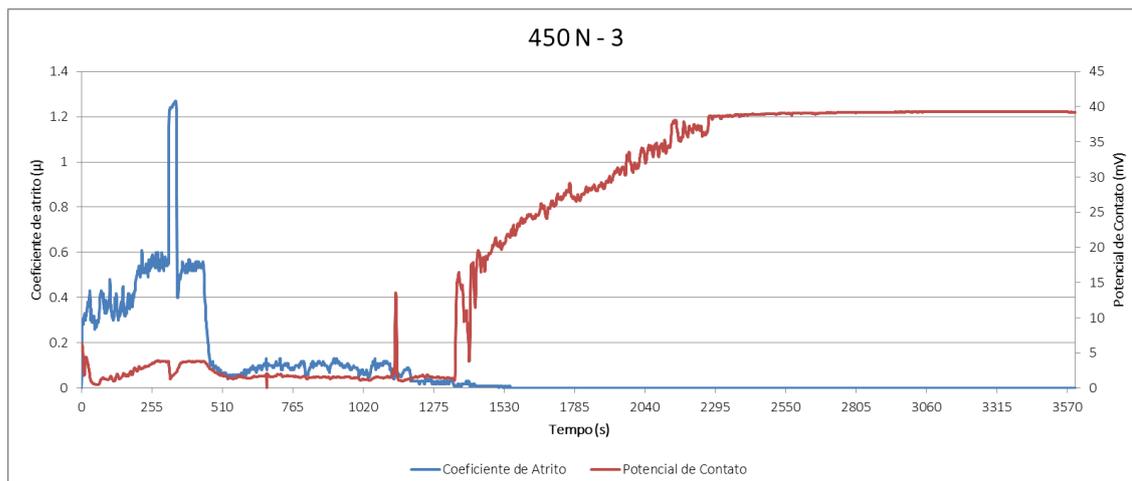
Figura 4-48 – Evolução no tempo do coeficiente de atrito e do potencial de contato – 350 N – 2º ensaio.

Figura 4-49 – Evolução no tempo do coeficiente de atrito e do potencial de contato – 400 N – 2º ensaio.

Figura 4-50 – Evolução no tempo do coeficiente de atrito e do potencial de contato – 450 N – 1º ensaio.

Figura 4-51 – Evolução no tempo do coeficiente de atrito e do potencial de contato – 450 N – 2º ensaio.

Figura 4-52 – Evolução no tempo do coeficiente de atrito e do potencial de contato – 450 N – 3º ensaio.
