UNIVERSIDADE FEDERAL DO ESPÍRITO SANTO
CENTRO TECNOLÓGICO
PROGRAMA DE PÓS-GRADUAÇÃO EM ENGENHARIA CIVIL

**ANÁLISE DAS MANIFESTAÇÕES PATOLÓGICAS NOS SISTEMAS DE
REVESTIMENTOS EXTERNOS**

Dissertação apresentada ao Curso de Mestrado em Engenharia Civil do Programa de Pós-graduação em Engenharia Civil da Universidade Federal do Espírito Santo, como requisito parcial para obtenção do título de Mestre em Engenharia Civil, área de Construção Civil.

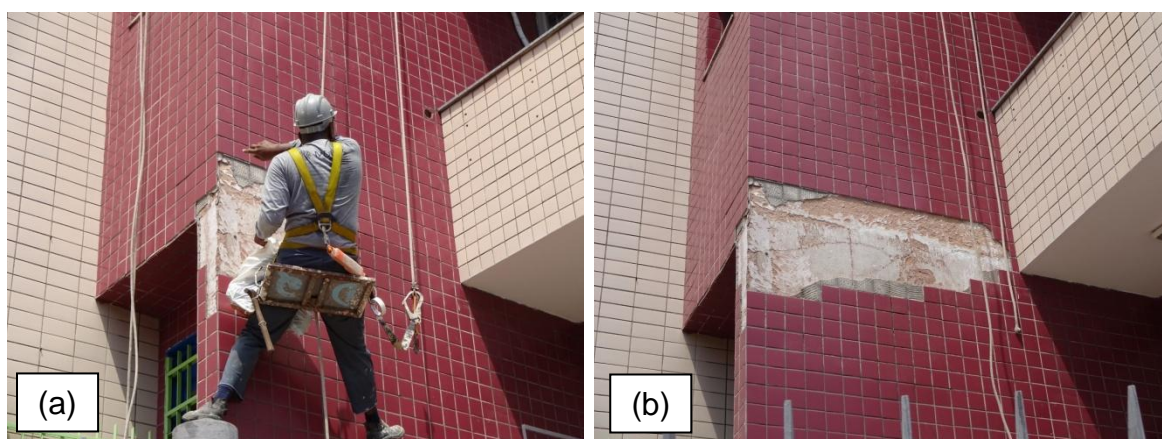
Figura 3.5 – Cerâmicas retiradas de CER1

Já nos edifícios CER1 e CER3, durante a realização do teste de percussão, foram identificadas pequenas áreas com risco de queda iminente do revestimento. Assim, após a autorização do condomínio, essas placas foram retiradas e utilizadas para realizar os ensaios. A maioria dessas cerâmicas foi retirada, facilmente com as mãos, e as restantes com pequenas batidas de um ponteiro. Na Figura 3.5 (a), mostram-se as cerâmicas sendo retiradas e, na (b), indica-se o local já sem as cerâmicas.

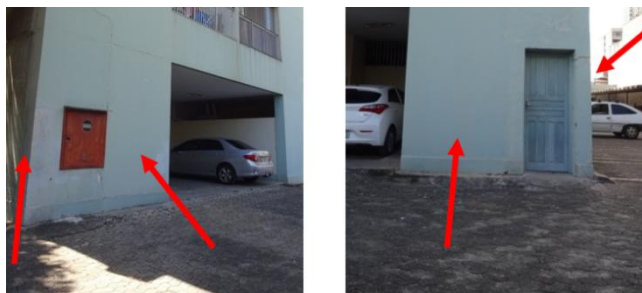
Figura 4.11 – Modificações realizadas no térreo de ARG3

As informações para o *checklist* foram fornecidas pela síndica, que informou sobre a existência de um regimento interno normatizado sobre o uso da edificação e a parte inicial da elaboração de um roteiro de inspeção predial. O condomínio está analisando a viabilidade de realizar a primeira manutenção corretiva nas fachadas, pois, até momento, existiram outras prioridades. Com relação às alterações já realizadas nas fachadas do edifício, foram construídas quatro alvenarias de vedação no térreo para criar dois novos cômodos, uma cozinha para os funcionários e uma despensa (Figura 4.11).

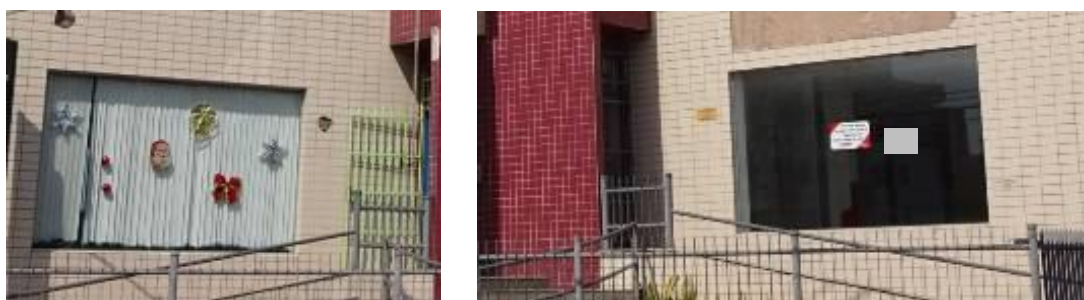
Figura 4.14 – Aberturas inseridas nas fachadas

Segundo o entrevistado, até 1995 o edifício possuía todas as fachadas em pintura, até realizar a reforma com finalidade estética, durante a qual todo o revestimento foi substituído. Outra alteração nas fachadas foi a abertura de dois vãos (3,20m x 1,97m cada um), para funcionar como vitrina das salas localizadas no 1.º pavimento (Figura 4.14). Ele ainda destacou que a manutenção que ocorre nas fachadas é apenas corretiva, com a retirada do revestimento com risco iminente de queda, e que nunca foi realizado um laudo de inspeção predial desde a construção do edifício para a respectiva análise técnica.

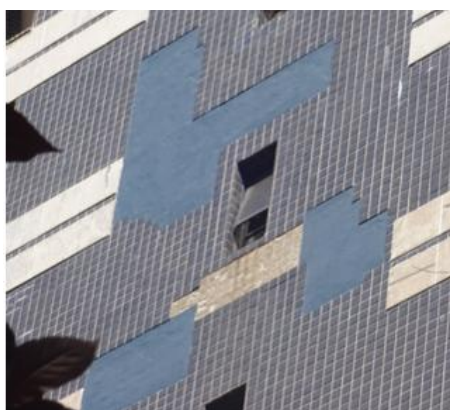
Figura 4.21 – Revestimento cerâmico substituído por pintura

Após o laudo, realizou-se apenas a retirada do revestimento com risco iminente de queda e substituído por pintura no local (Figura 4.21). Essa medida foi tomada provisoriamente até a viabilidade de reforma de todas as fachadas.

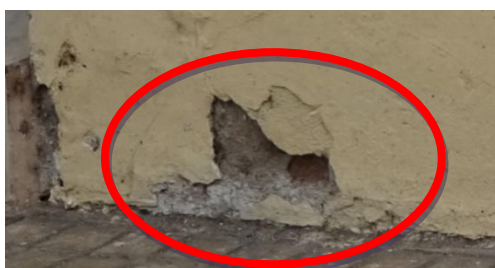
do nível de degradação que apresenta 100% para o nível 3). A ocorrência de umidade nessa região é caracterizada pela proximidade com o solo, e o descolamento da pintura está associado a essa umidade. Já o descolamento do reboco ocorreu de forma pontual (Figura 5.4) na fachada da frente, na qual a calçada da rua é a mesma do edifício. Ou seja, aparentemente ocorreu por algum choque mecânico devido à circulação constante de pessoas no local, associadamente à fragilidade do revestimento, a qual será explicada a seguir.

Figura 5.4 – Descolamento do reboco ao nível do solo da fachada su-sudeste

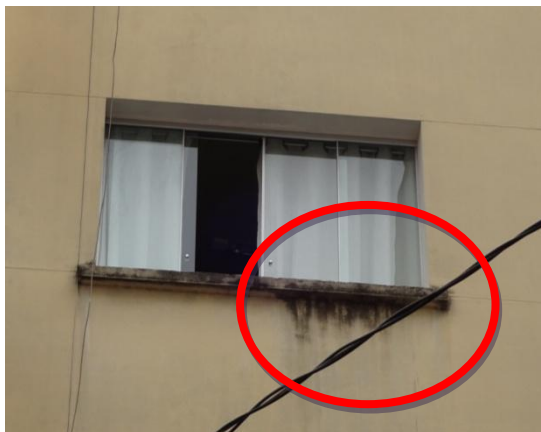
Essa região apresentou um nível menor de degradação. Há uma grande incidência de umidade, manchas e sujeiras ocasionadas também pela ausência de pingadeiras nos peitoris de concreto existentes (Figura 5.8). A maior parte das fissuras ocorre nos vértices das aberturas, inclinadas em 45° , e serão denominadas “fissuras de vértice” (Figura 5.9). Surgem pela concentração de tensões nessa região devido à sobrecarga da alvenaria (THOMAZ, 1989) e ausência de vergas e/ou contravergas, para impedir o alívio desses esforços.

Figura 5.8 – Manchas e umidade abaixo do peitoril de concreto

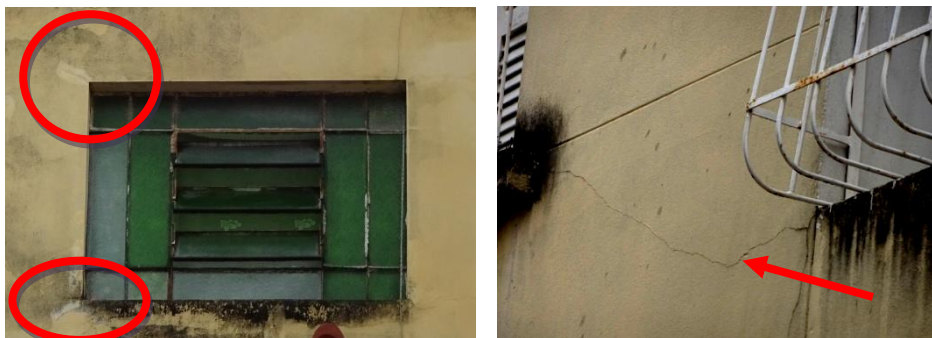
Figura 5.9 - Fissuras de vértice nas aberturas

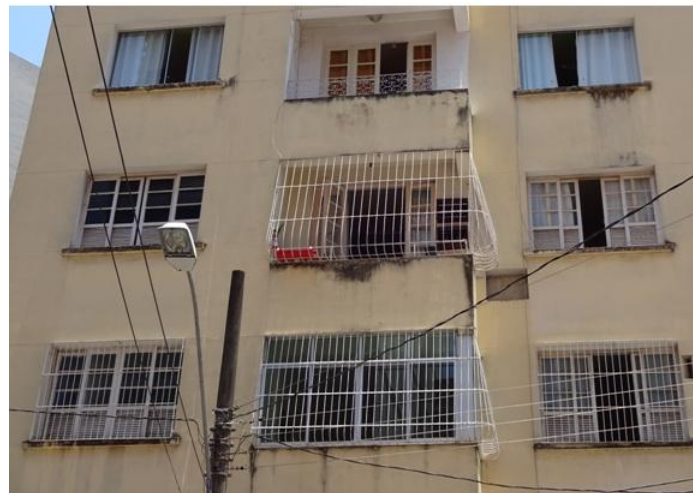
As sacadas são as varandas do edifício ARG1 e estão localizadas na fachada sudeste. Apresentaram nível de degradação médio de 2,6 e porcentagem de ocorrência de manifestações patológicas e níveis de degradação, conforme se ilustra na Figura 5.10. Nessa região (Figura 5.11), foram detectadas umidade e manchas que ocorrem devido à ausência de peitoris com pingadeiras, assim como ocorre nas aberturas. Entretanto, como não há peitoris, a intensidade dessas manifestações patológicas é maior do que quando comparada com as das aberturas.

Figura 5.11 – Sacadas com manchas e umidade

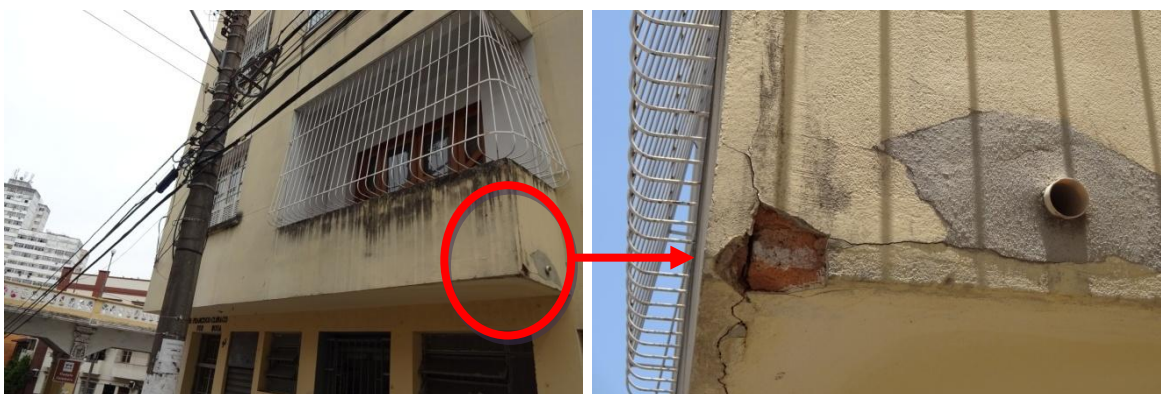
O descolamento do reboco ocorreu de forma pontual em uma das sacadas, como se mostra na Figura 5.12. O descolamento ocorreu no canto inferior da sacada do primeiro pavimento. Foi observada, ao lado desse descolamento, a saída de uma tubulação identificada como drenagem do ralo da varanda. Por meio de entrevistas, constatou-se que nas varandas não existiam esses ralos e que alguns moradores abriram passagem para instalação deles. Isso foi constatado nesse

local, pois a tubulação apresenta sinais de reparos recentes, o que indica que a abertura desse furo para a passagem da tubulação se tornou um local frágil onde as tensões das fachadas atuam e ocasionam as fissuras e, conseqüentemente, desprendimentos do reboco.

Figura 5.12 – Descolamento do reboco na sacada

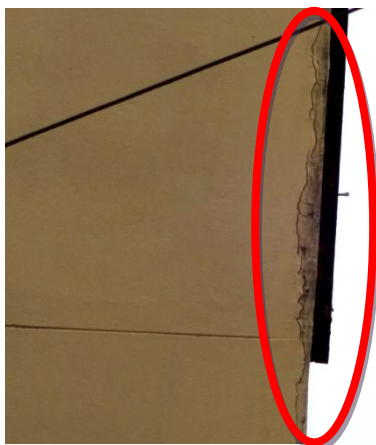
Nos cantos e extremidades, o nível de degradação médio foi 2,6. A manifestação patológica de maior incidência foram as fissuras, e o nível 3 de degradação foi o de maior ocorrência. Os cantos e as extremidades são locais críticos e, de fato, muito propensos a fissuras (Figura 5.14), quando não executados corretamente e/ou com a degradação do edifício ao longo dos anos ocasionada pela exposição aos agentes externos. A fissura vertical da Figura 5.15 foi possivelmente ocasionada pela movimentação térmica da fachada ou pela movimentação higrotérmica dos materiais. Pode ter ocorrido a expansão dos blocos cerâmicos com elevada resistência à compressão, por absorção de umidade, provocando essa fissura vertical no canto do edifício (STUBBS; PUTTERIL, 1972 apud THOMAZ, 1989).

Figura 5.14 – Fissura na região de cantos e extremidades das fachadas

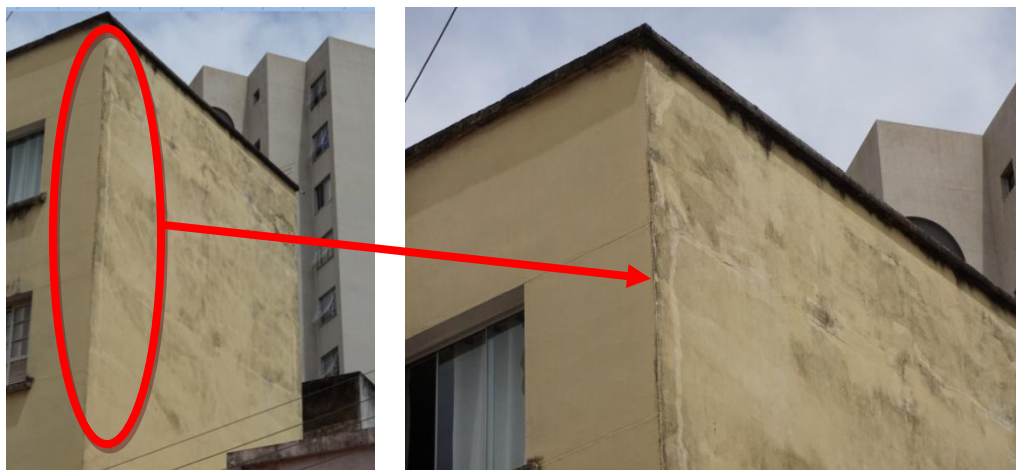
Figura 5.15 – Fissuras verticais no canto da fachada

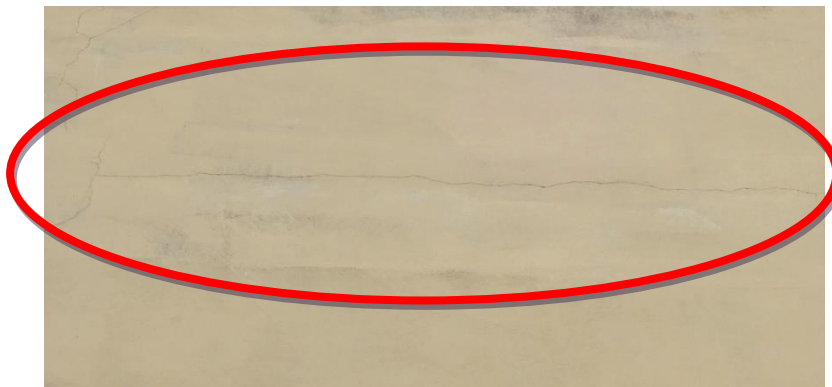
e em uma parte muito pequena da fachada. Já as fissuras e trincas surgem nessa região, pois se trata da interface de três sistemas da edificação: estrutura, alvenaria e revestimento externo.

Figura 5.17 – Fissuras na transição entre pavimentos

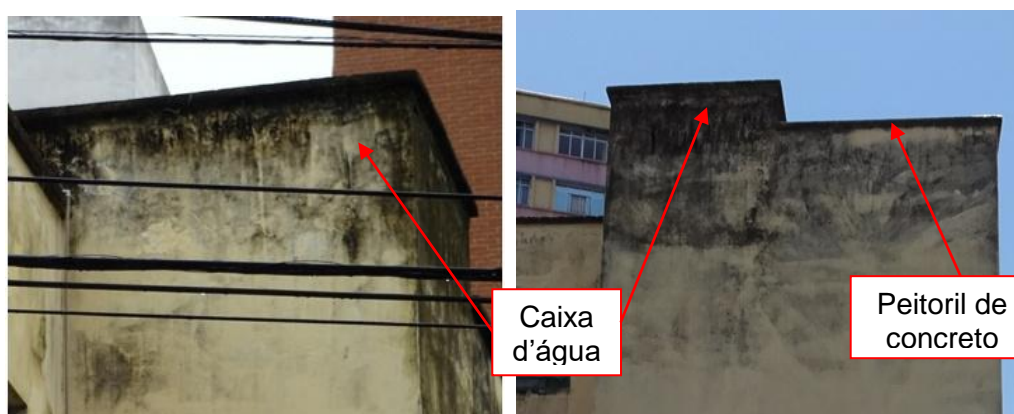
A umidade, as manchas e sujeiras apresentam alto nível de degradação e são agravadas por dois motivos: a ausência de pingadeiras nos peitoris de concreto existentes no topo e a infiltração de água da caixa d'água (Figura 5.19).

Figura 5.19 – Topo do edifício ARG1 com umidade e manchas

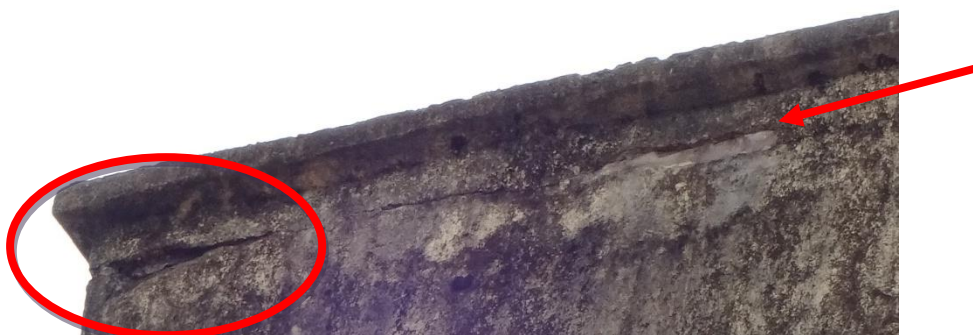
O descolamento do reboco e a fissura de maiores intensidades foram observados também na região da caixa d'água, conforme se mostra na Figura 5.20. Essa fissura pode ter causado o descolamento do reboco à medida que foi propagada.

Figura 5.20 – Topo do edifício ARG1 com fissura e descolamento do reboco

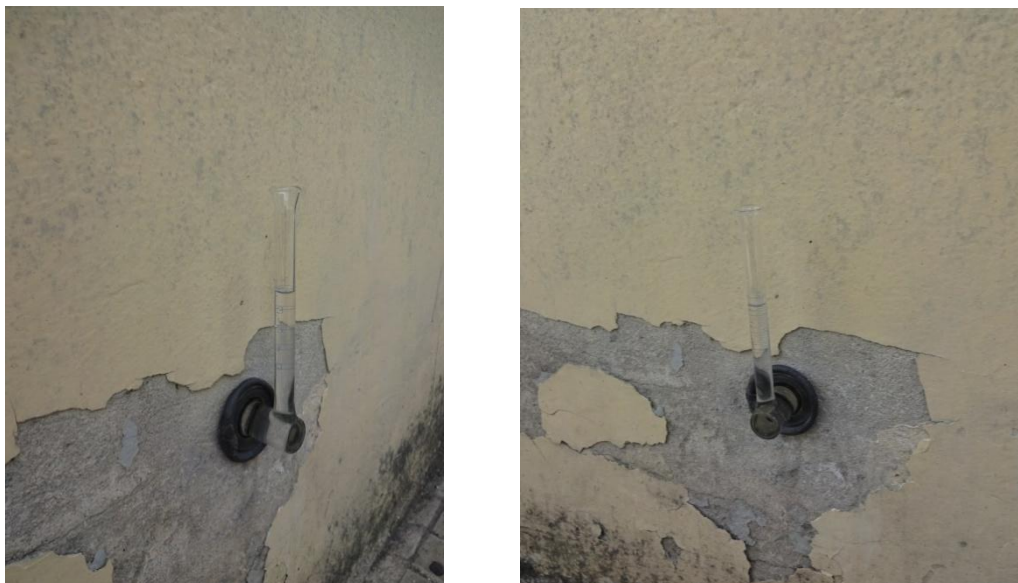
Figura 5.27 - Ensaio do método do cachimbo realizado sobre o reboco de ARG1 no ponto 4

Verifica-se, pelo gráfico, que foi absorvido 1,1ml de água ao longo dos 15 minutos do ensaio. Para esse estudo, é importante analisar as camadas do revestimento existentes nesse edifício, mostradas na Figura 5.28.

Como pode ser observado na Figura 5.27, o reboco nesse local do edifício não possui barro em sua composição e apresentou absorção de 1,1ml de água ao longo dos 15 minutos do ensaio. Com isso, pode-se comparar com resultados obtidos por Carvalho Junior (2005), que apresentou para reboco de cimento e areia (1:6) 1,7ml aos 15 minutos e para o reboco de cimento, cal e areia (1:1:6) 2,3ml. Já Nascimento (2008) obteve para um traço comparativo de reboco de cimento, cal e areia (1:1:6), 2,85ml aos 15 minutos.

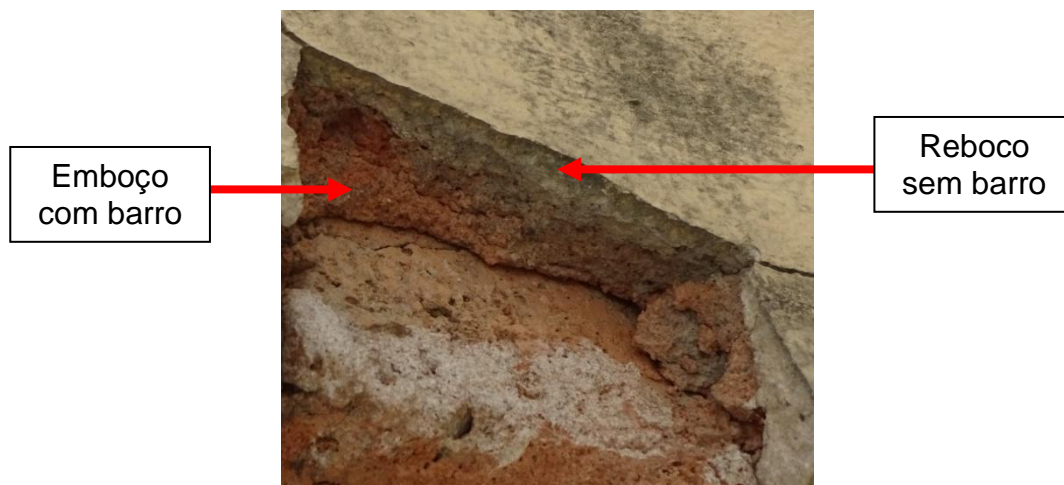
Figura 5.28 – Parte do reboco deslocado, permitindo a visualização das camadas do revestimento

Observa-se a presença de uma camada de emboço que utiliza barro no traço, caracterizado pelo tom avermelhado da argamassa, seguido de outra camada de reboco sem utilizar barro (o reboco visto no ponto 4) e como acabamento a camada de pintura.

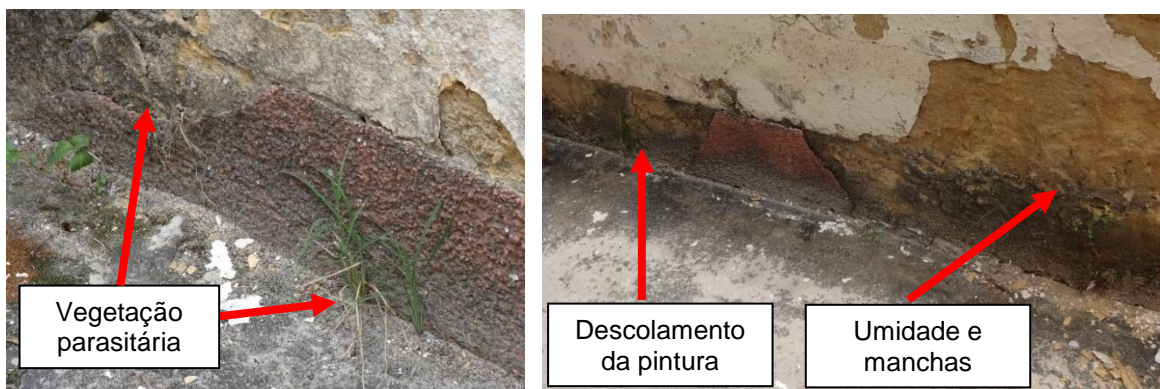
Figura 5.32 – Manifestações patológicas detectadas ao nível do solo em ARG2

Foram detectadas umidade, manchas, vegetação parasitária e descolamento da pintura (Figura 5.32). A ocorrência dessas manifestações patológicas está associada à grande umidade presente nessa região. Essa umidade é ocasionada pelo contato direto com o nível da rua e essa edificação não possui nenhum tipo de proteção, como marquise, varandas ou outros elementos que impeçam a incidência direta dos agentes externos nesses locais. Esses fatores são agravados pela ausência de manutenção nas fachadas que se degradam ao longo dos anos.

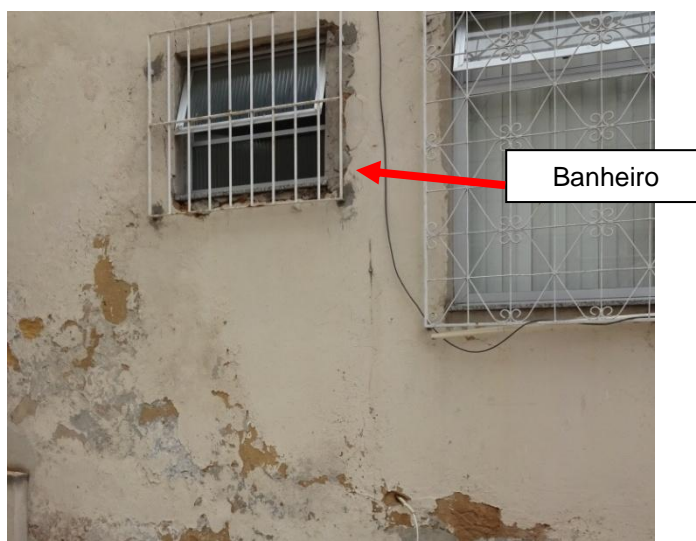
Figura 5.34 – Umidade e descolamento da pintura em ARG2

As fissuras são típicas de retração do reboco nessa região. Já a umidade é proveniente, em grande parte, dos banheiros e cozinhas. O descolamento da pintura e manchas estão nos locais onde ocorre a umidade. Na Figura 5.34, mostra-se a presença, nessa região, de umidade e descolamento da pintura na parede do banheiro.

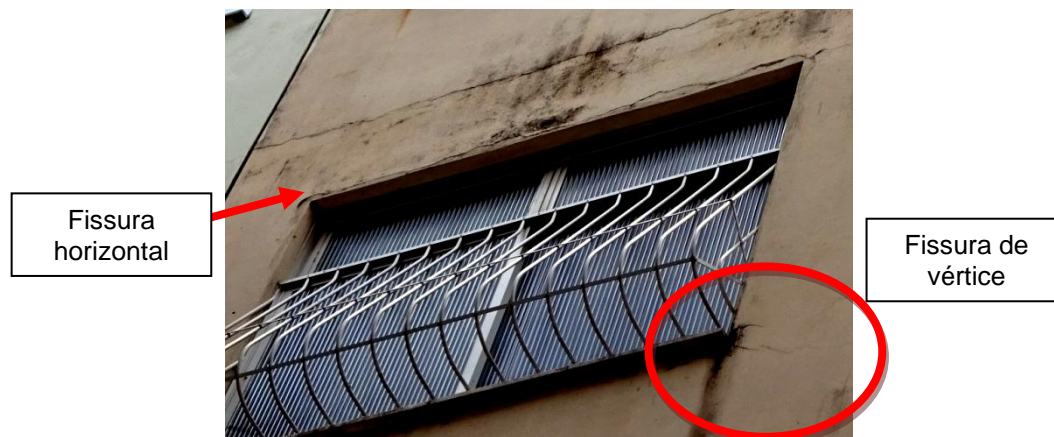
Figura 5.36 – Fissura horizontal acima da janela e de vértice em ARG2

As aberturas possuem o total de manifestações patológicas incidentes nessa região, 55,21% de fissuras. Essas fissuras de vértice são caracterizadas por ocorrerem, nas quinas das aberturas e na diagonal, fissuras horizontais acima das janelas, conforme se mostra na Figura 5.36. Já as fissuras horizontais provavelmente são originadas pela movimentação do reboco nesse local.

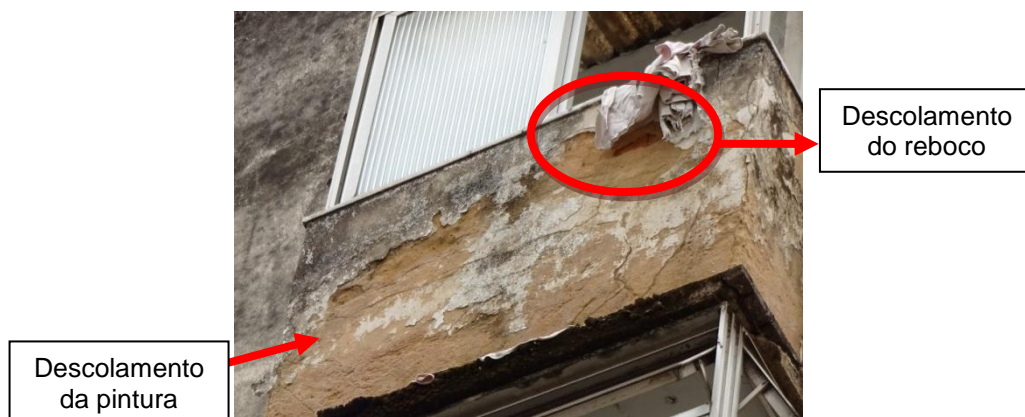
Figura 5.38 – Descolamento da pintura e do reboco em uma sacada de ARG2

A umidade pode ser associada à infiltração de água proveniente dos tanques das áreas de serviço que estão localizados nas sacadas. O descolamento da pintura e as manchas são decorrentes dessa umidade constante e essas duas anomalias com a umidade correspondem a 70% das manifestações patológicas nas sacadas. Na Figura 5.38, mostra-se uma sacada bastante deteriorada, com descolamento da pintura em quase toda sua extensão e descolamento do reboco pontual.

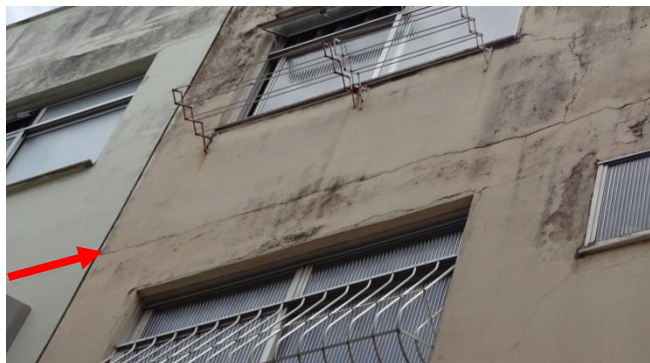
Figura 5.41 – Fissura na transição entre pavimentos de ARG2

Na transição entre pavimentos (nível de degradação médio de 2,61) foram detectadas as manifestações patológicas recorrentes de ARG2: umidade, manchas, fissuras e descolamento do reboco. Mas, nessa região, destacam-se que as fissuras são características da movimentação diferenciada dos materiais concreto e alvenaria (Figura 5.41). Os resultados das porcentagens de ocorrência e níveis de degradação estão na Figura 5.42.

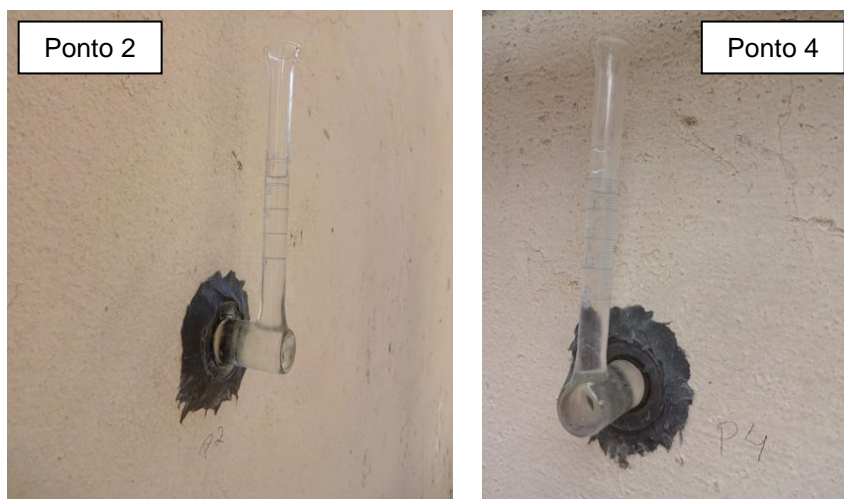
Figura 5.51 – Método do cachimbo em andamento em ARG2 nos pontos 2 e 4

Estes dois pontos (Figura 5.51) apresentaram entre 0,5ml e 1ml de absorção da água ao longo de 15 minutos. Para verificar se o local realmente estava absorvendo a água, após o ensaio foi retirada a camada de pintura e constatou-se que o reboco estava úmido no ponto, conforme pode ser visto na Figura 5.52.

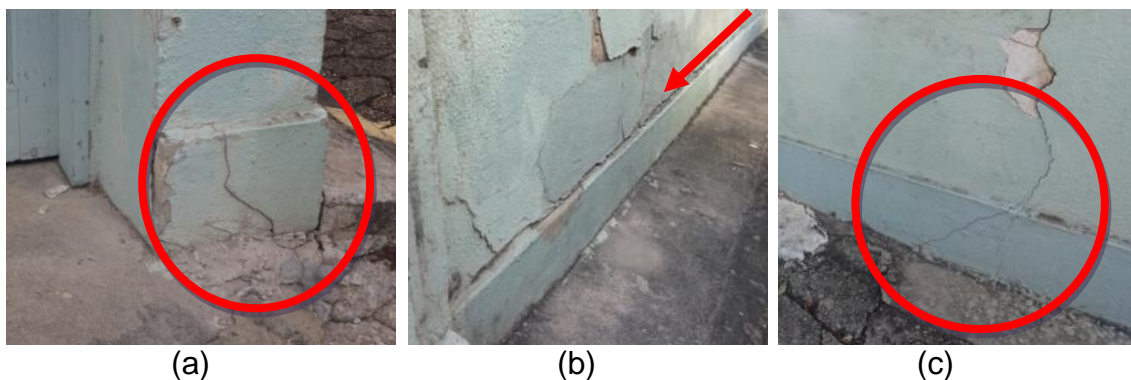
Figura 5.56 – Fissuras no nível do solo de ARG3

No nível do solo, foram detectadas fissuras e trincas com alto nível de degradação (3,78). Essas fissuras ocorrem de maneira diferenciada (Figura 5.56): nas fotos “a” e “c”, existem fissuras inclinadas que podem ter sido ocasionadas pelo recalque diferencial que ocorreu na garagem. Esse recalque aconteceu há alguns anos (não especificado pela síndica) e ocasionou o desnível da garagem com consequente aparecimento das fissuras. Esse fato pode ser observado também na foto “b”: com adensamento do terreno, surgiu uma fissura horizontal ao longo da alvenaria que foi construída posteriormente no edifício. Essa fissura indica, além do recalque, a ausência de amarração da parede.

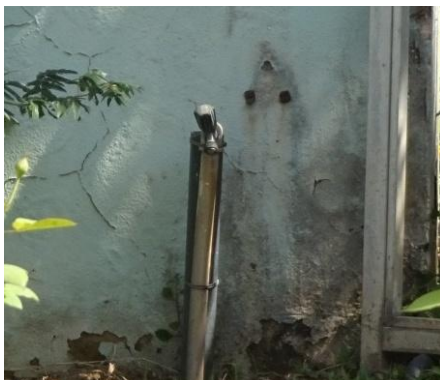
Figura 5.57 – Umidade no nível do solo de ARG3

A umidade foi identificada na fachada frontal ao lado de uma torneira (Figura 5.57) e na fachada dos fundos pelo contato direto com o solo. Possuem baixo nível de degradação e é a terceira manifestação de maior ocorrência nessa região de fachada; entretanto, em termos de área degradada, corresponde apenas a 0,65m². Já as manchas e sujeiras foram observadas com baixo nível de degradação próximo dos pontos de umidade e em outros locais próximos às garagens do edifício. O descolamento do reboco ocorreu pontualmente na fachada dos fundos e está associado a algum choque mecânico na região. Por fim, o descolamento da pintura ocorreu na região úmida da fachada frontal (Figura 5.57).

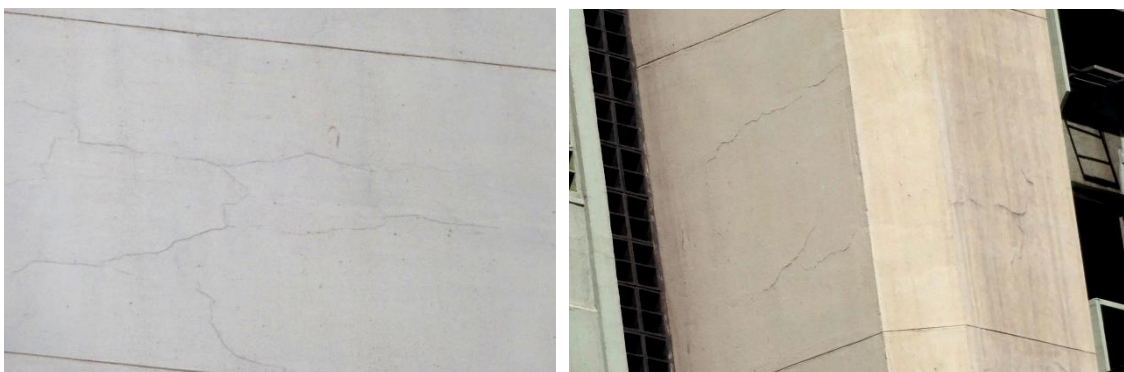
Figura 5.59 – Fissuras nas paredes contínuas de ARG3

As fissuras com nível de degradação médio de 2,34 foram observadas nas quatro fachadas. Nas fachadas laterais, na escada e no poço de elevador (Figura 5.59), fachadas sul (foto “a”) e norte (foto “b”), respectivamente. Já nas fachadas da frente e fundos (leste e oeste), ocorreram nas laterais das varandas.

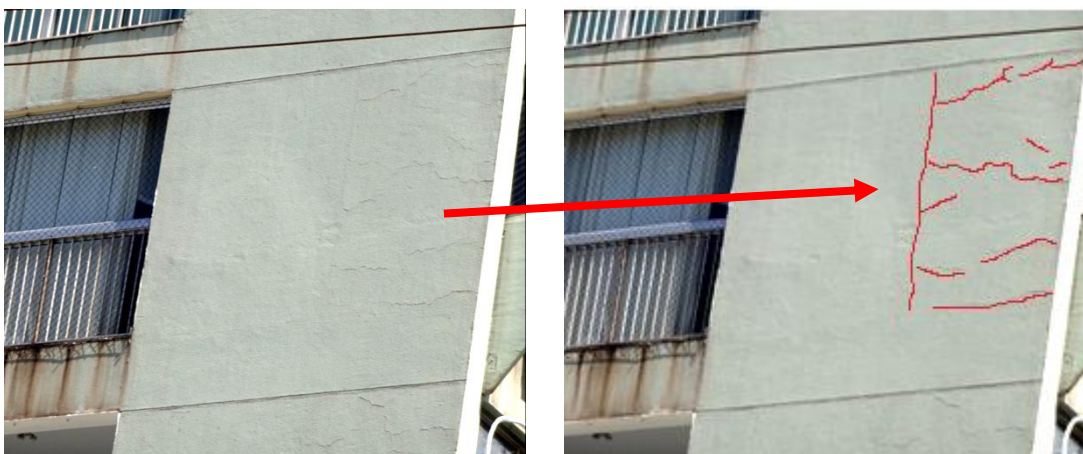
Figura 5.60 – Fissuras na fachada leste de ARG3

Nas fachadas leste e oeste ocorreram fissuras mapeadas (Figura 5.60 e Figura 5.61) e fissuras verticais posicionais nos mesmos locais de cada andar ao longo de toda a altura do edifício (Figura 5.60, Figura 5.61 e Figura 5.62). Essas fissuras verticais são identificadas no encontro entre o pilar e a alvenaria.

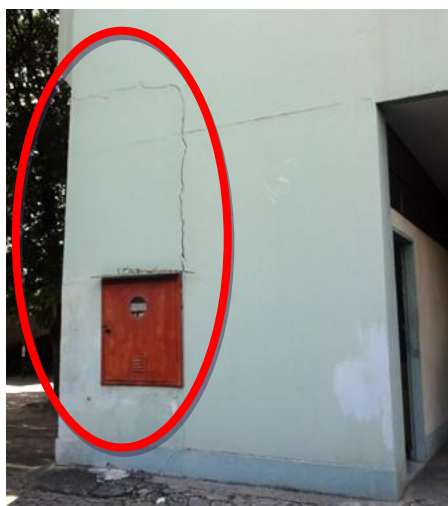
Figura 5.62 – Fissuras na fachada oeste de ARG3

Na Figura 5.62, mostra-se uma fissura vertical no encontro da alvenaria com o pilar que está em estado mais avançado, devido ao recalque do solo que intensificou a movimentação de toda a estrutura.

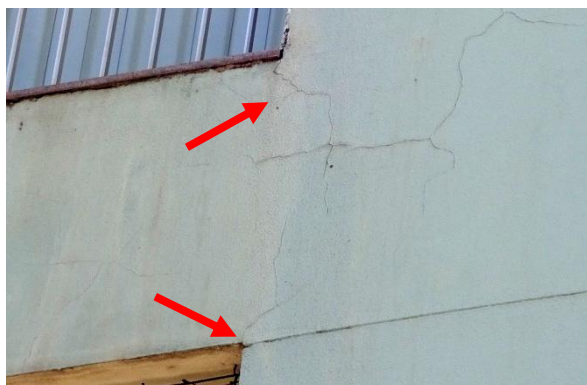
Figura 5.65 – Fissuras de vértice em ARG3

As fissuras existentes nas aberturas de ARG3 são de três tipos: vértice, horizontais e verticais. As fissuras de vértice ocorrem na diagonal dos cantos das aberturas, conforme se mostra na Figura 5.65. As horizontais e verticais são observadas ao redor das aberturas das varandas, bem próximas ao vão (Figura 5.66 “a”). Existem também fissuras horizontais na alvenaria que faz divisa entre os dois vãos de varanda (Figura 5.66 “b”). A maioria apresenta nível de deterioração igual a 2, com média de 2,07.

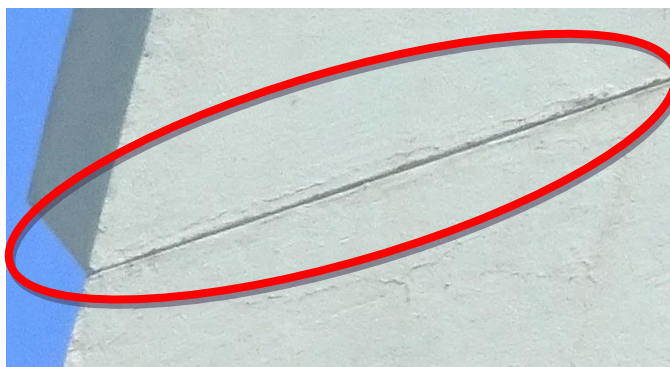
Figura 5.72 – Fissura na junta de ARG3

Na região das juntas, foram observadas fissuras e umidade em pequenas quantidades. As fissuras representam 64,7% e a umidade 35,3% e ambas com nível de deterioração igual a 2. Quanto aos locais de ocorrência, as fissuras detectadas foram nas fachadas norte e sul, paralelamente e muito próximo às juntas (Figura 5.72) e à umidade na fachada lateral.

Nas fachadas laterais, as juntas estão localizadas no alinhamento superior das janelas dos apartamentos, mas apenas nos poços das escadas e do elevador. Já na fachada da frente e fundos, estão localizadas no alinhamento superior das aberturas das varandas, que corresponde aos fundos das vigas. Esse posicionamento justifica a ocorrência de algumas fissuras.

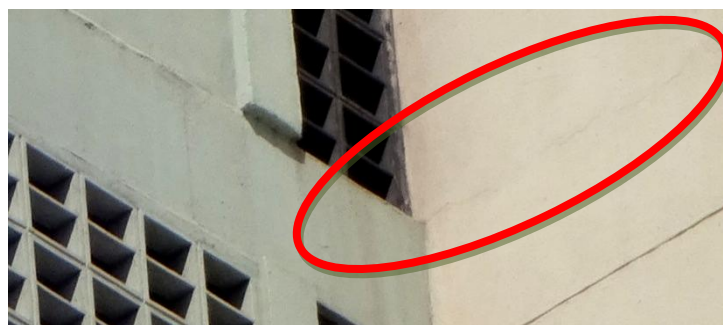
Figura 5.75 – Fissuras na transição entre pavimentos de ARG3

As fissuras e trincas correspondem a 34,85% do total de manifestações patológicas dessa região e ocorrem, em grande parte, pela ausência de juntas nesses locais. Esse fator pode ser observado nas fachadas leste e oeste acima do nível da laje/viga, conforme se mostra na Figura 5.74, e também nas fachadas norte e sul (Figura 5.75). Nesses locais, foram feitas juntas apenas na parte inferior da viga, mas acima da laje. No encontro com a alvenaria, as fissuras são recorrentes em muitos pavimentos.

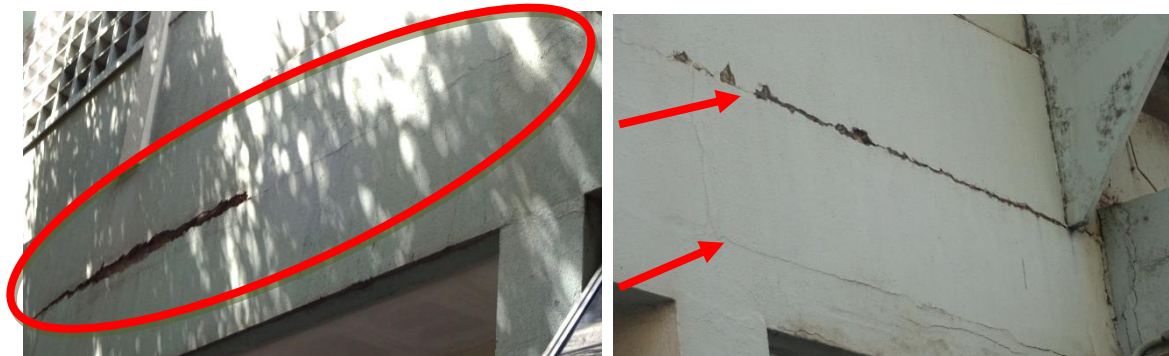
Figura 5.76 – Fissuras na transição entre pavimentos de ARG3

Nas fachadas leste e oeste, observam-se fissuras nos limites superior e inferior das vigas, assim como nos casos acima; entretanto, não existem juntas nesses locais (Figura 5.76).

Já o descolamento do reboco (1% das manifestações patológicas dessa região) foi observado apenas na fachada norte. Relativamente ao andar térreo, a situação é a apresentada na Figura 5.76, no qual pode ter ocorrido esse descolamento ou um início de tratamento da fissura existente. Essa informação não foi confirmada pela síndica. Os demais pontos são descolamentos pontuais nos preenchimentos das vigas.

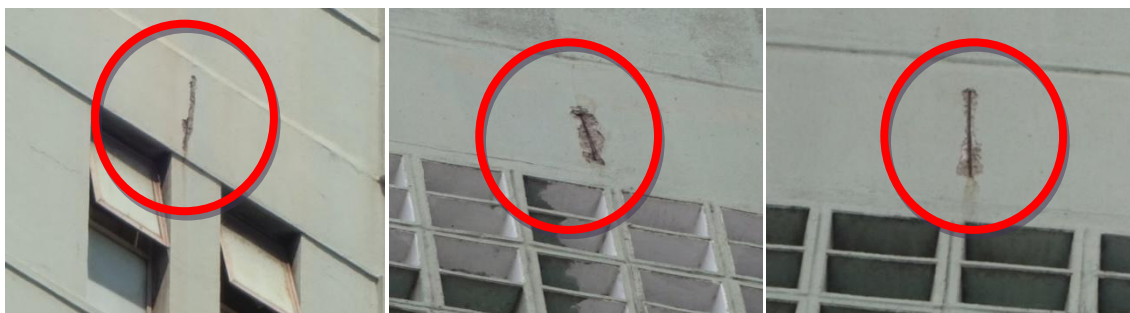
Figura 5.77 – Fissuras na transição entre pavimentos de ARG3

A desagregação do concreto e a corrosão das armaduras estão associadas em alguns pontos e ocorrem nas vigas. A região deteriorada nos três locais onde essas manifestações patológicas foram identificadas é próxima aos estribos (Figura 5.77).

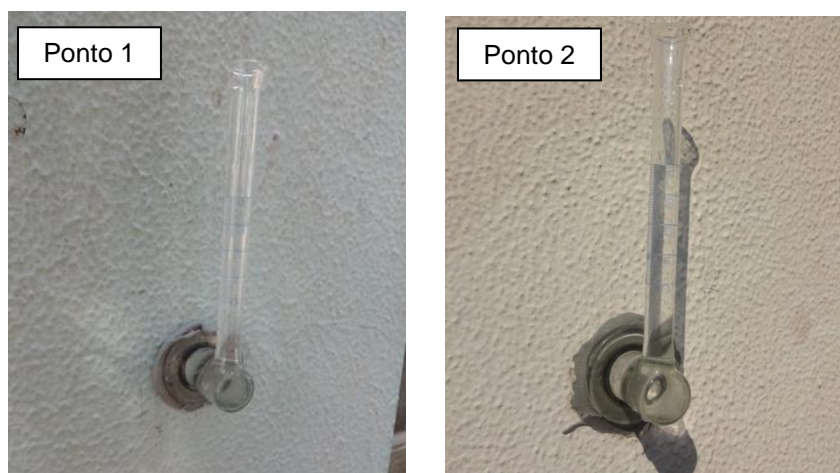
Figura 5.81 – Ensaio em andamento nos pontos 1 e 2 de ARG3

Os pontos 1 e 2 (Figura 5.81) realizados sobre o acabamento final do edifício não apresentaram nenhuma absorção. Ou seja, ao longo dos 15 minutos de ensaio, a água não penetrou no revestimento. Esse resultado já era esperado por se tratar de uma camada de pintura texturizada.

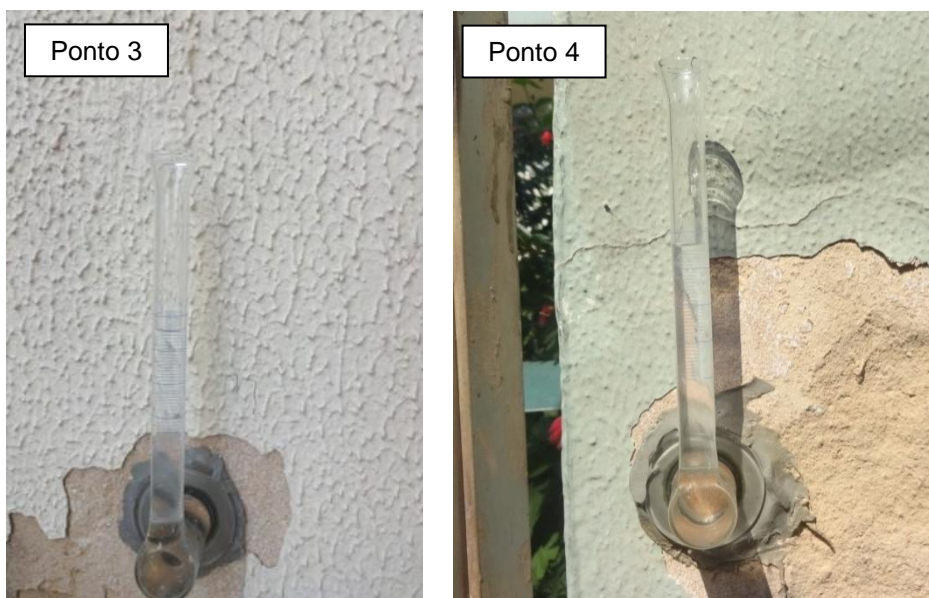
Figura 5.83 – Ensaio em andamento nos pontos 3 e 4 de ARG3

Verifica-se que houve absorção da água total do ensaio em três minutos e meio no ponto 3 e oito minutos no ponto 4. Esses resultados foram similares aos dos pontos com reboco do edifício ARG2 e também eram esperados devido à textura solta do reboco, como se pode observar na Figura 5.84.

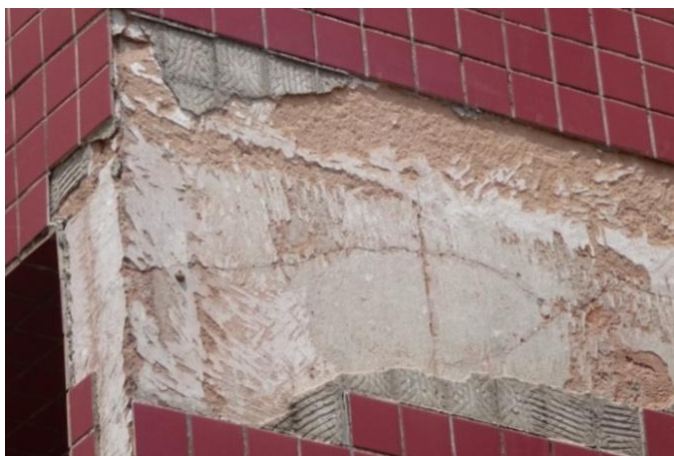
Figura 5.91 – Resquícios da pintura

Este fato pode ser constatado também no momento de execução do teste de percussão: havia uma área de cerâmica com risco iminente de queda, a qual foi retirada por um funcionário que realizava o teste para preservar a segurança das pessoas que circulam no local. A retirada dessas cerâmicas foi acompanhada e percebia-se a facilidade com que o revestimento se desprendia (apenas com as mãos e pequenas batidas). Ademais, foi observada, no local (Figura 5.91), a permanência da pintura sobre o reboco.

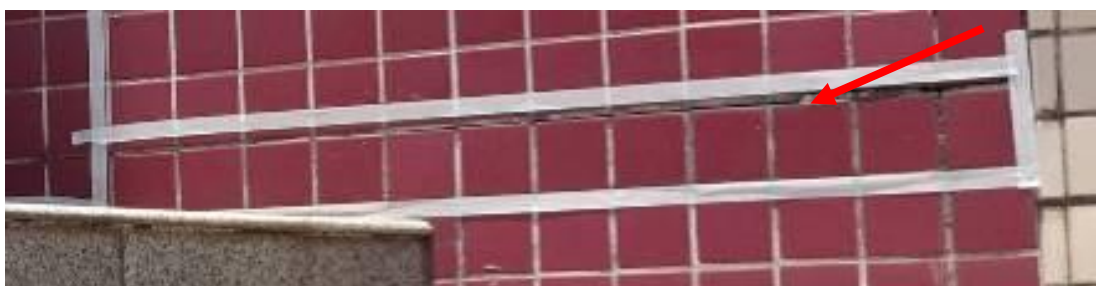
Figura 5.92 – Dano do tipo Dt.j3

A fissura e a perda de massa no seio do material dos rejunte foram observadas apenas ao nível do solo da fachada lés-nordeste no perímetro de uma região que apresentou revestimento cerâmico com som cavo (Figura 5.92), o que pode ser atribuído a uma das causas dessa fissura e perda de massa ao descolamento das cerâmicas.

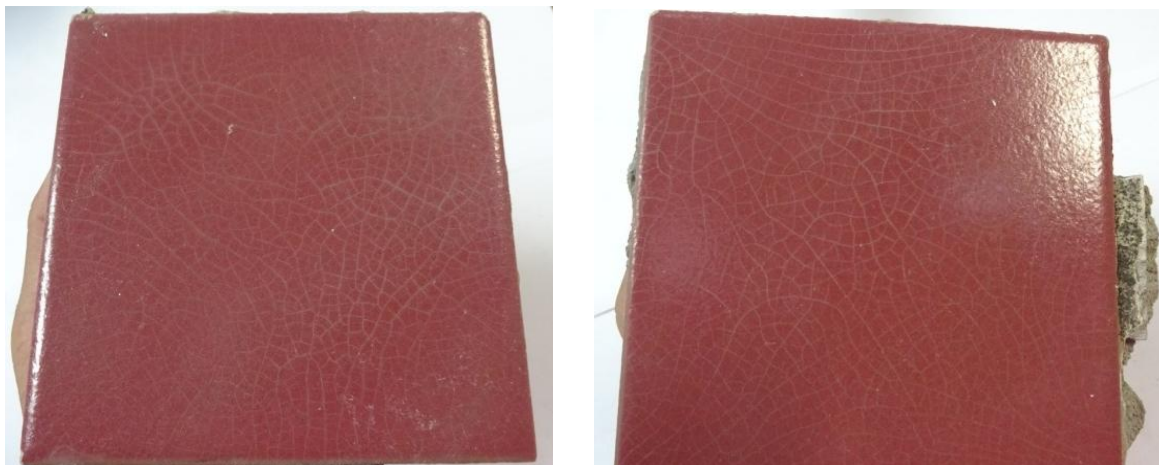
Figura 5.95 – Cerâmicas com gretamento – CER1

Para o edifício CER1, foram utilizadas as cerâmicas vinho (10cm x 10cm) existentes na fachada principal do edifício, lés-nordeste. Essas peças foram obtidas após o teste de percussão realizado na fachada, o qual detectou um local com iminência de queda das placas cerâmicas, o que providenciou a retirada delas. Feito isso, as cerâmicas foram levadas para o LEMAC, catalogadas e fotografadas no estado em que estavam. Após a limpeza superficial da parte esmaltada, foi possível detectar gretamento na superfície do esmalte, exemplificado na Figura 5.95. É importante destacar que esse gretamento não era visível no momento da vistoria, pois as cerâmicas estavam superficialmente sujas e possuíam tonalidade mais escura (vinho). Isso indica que a área detectada de gretamento de CER1 é maior do que a registrada.

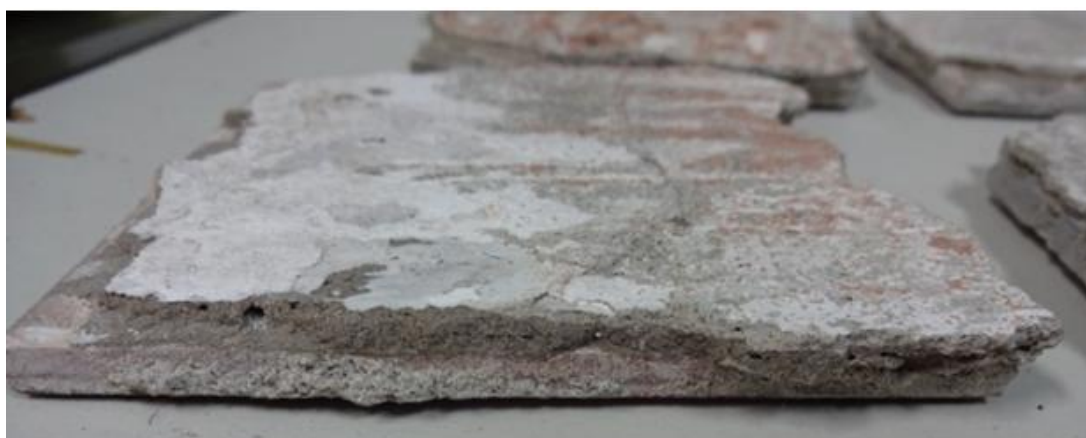
Figura 5.96 – Argamassa bem aderida à cerâmica com resquícios de pintura

Em seguida, foi realizada a limpeza do tardo, com retirada da argamassa aderida. Nessa limpeza, foi possível verificar que a argamassa de assentamento estava muito bem aderida, pois foi trabalhosa a retirada (Figura 5.96). Entretanto, algumas peças apresentaram os cordões de argamassa visíveis, ou seja, não foram completamente amassados durante o assentamento e, com isso, o tardo ficou parcialmente preenchido (Figura 5.97).

É importante destacar também que, na interface em que houve o desprendimento da cerâmica, foram constatados os resquícios da pintura citados nos tópicos anteriores.

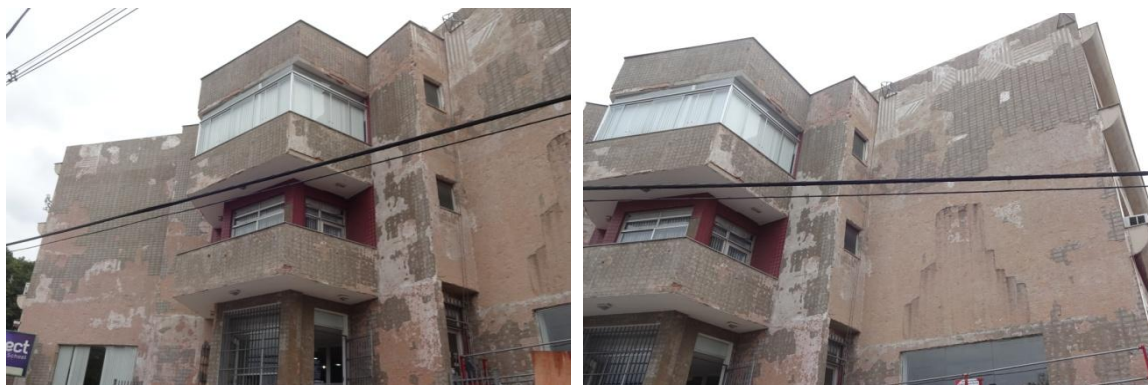
Figura 5.98 – Início da reforma da fachada frontal de CER1

O edifício CER1 iniciou a reforma da fachada frontal seis meses após a vistoria realizada. Foram retiradas todas as cerâmicas com auxílio de um andaime suspenso, conforme pode ser visto na Figura 5.98.

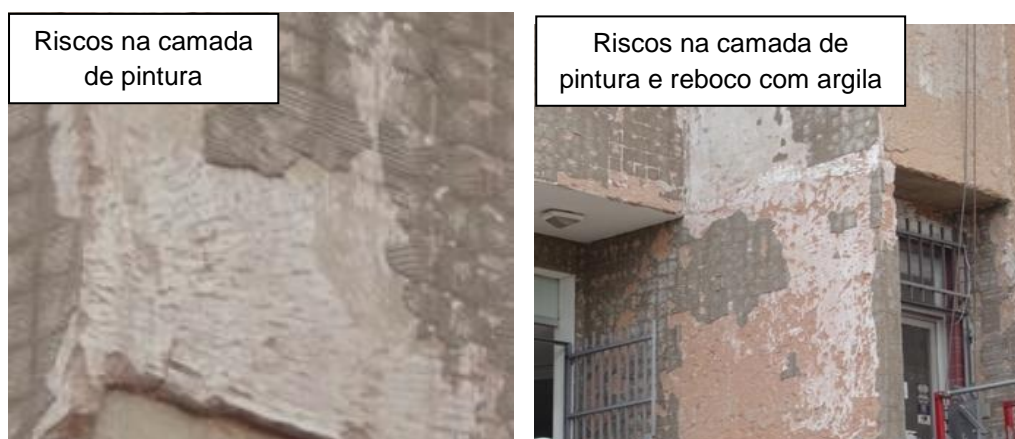
Figura 5.99 – Riscos na pintura e argila no reboco

Com a retirada de todo o revestimento, foi possível identificar e enfatizar informações sobre as fachadas. Constatou-se que o reboco utilizado foi feito com traço contendo argila e, para aderir a argamassa colante à camada de pintura existente, foram feitos riscos na pintura (Figura 5.99).

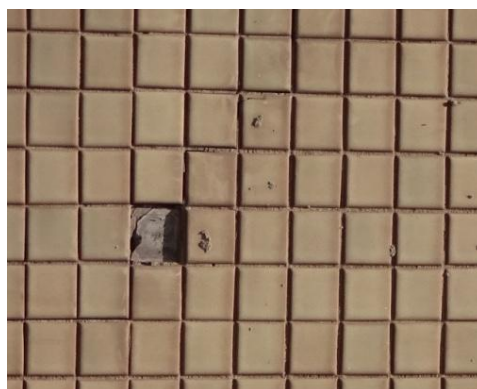
Figura 5.104 – Queda das pastilhas de CER2 nas paredes contínuas

Na Figura 5.103, estão os resultados da região de paredes contínuas no edifício CER2. Observa-se que as principais manifestações patológicas do edifício também são as das paredes contínuas por se tratar de uma região com representatividade de área alta. Em relação ao descolamento da cerâmica, foi detectado, assim como em todas as regiões, queda de cerâmicas individuais e isoladas (Figura 5.104).

Essa queda de cerâmica individual ocorre em razão de o sistema de assentamento dessas pastilhas ter sido realizado por meio de placas de pastilhas aderidas a uma camada de papel e, após o assentamento, esse papel era retirado; portanto, a pastilha fica de forma independente na fachada. Atualmente essas placas unem as pastilhas pelas laterais e, portanto, após o assentamento elas permanecem unidas.

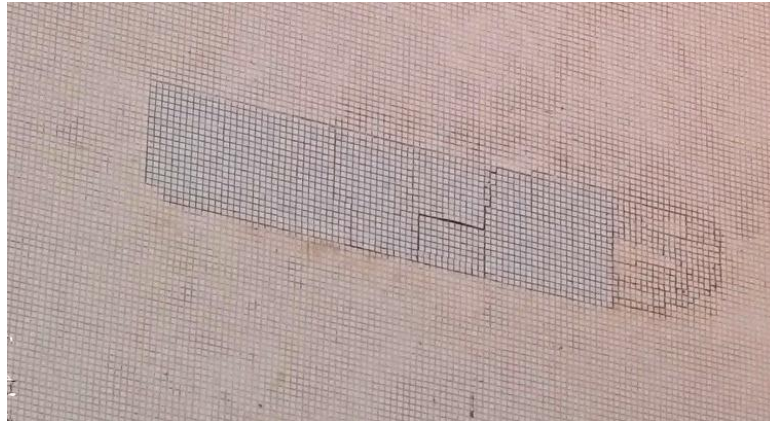
Figura 5.105 – Dano do tipo E.s1 em CER2

deficiência de planeza e irregularidades no revestimento cerâmico nessa região foram observadas apenas na fachada nor-nordeste, em um local onde houve troca do revestimento para fins de manutenção (Figura 5.105).

As irregularidades do revestimento classificadas como E.s1 estão localizadas na fachada nor-nordeste no mesmo posicionamento mostrado na Figura 5.105, pois se trata de um local com duas regiões: paredes contínuas e transição entre pavimentos.

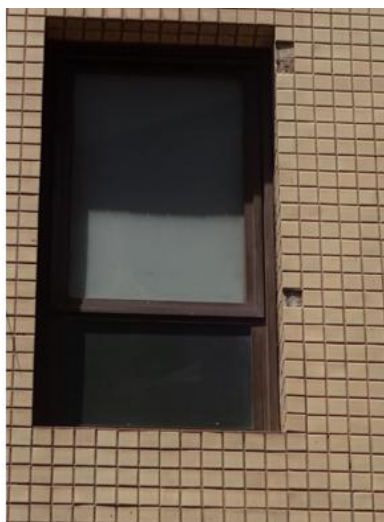
Figura 5.107 – Queda das pastilhas de CER2 nas aberturas

Nessa região, também foram detectadas as principais manifestações patológicas em maior quantidade e o descolamento da cerâmica na camada exterior de pastilhas individuais (Figura 5.107).

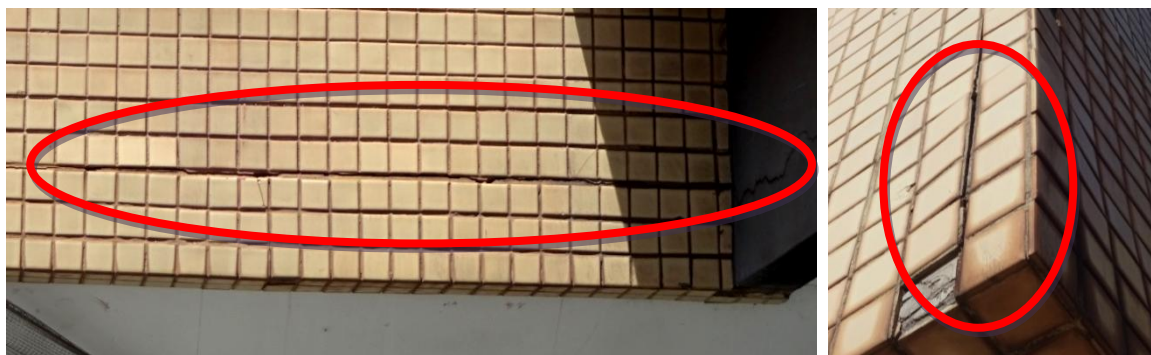
Figura 5.110 – Fissuras do tipo F.s3 na fachada lés-nordeste de CER2

Nessa região, foram identificadas quase todas as manifestações patológicas existentes em CER2. As que ocorrem em maior quantidade são as principais que ocorrem em CER2: Dt.j2, E.s2 e M. A anomalia D.1_a também ocorre em pastilhas isoladas nessa região. Já as fissuras do tipo F.s3 estão localizadas em apenas um canto da fachada su-sudeste e em três pontos das fachadas lés-nordeste (Figura 5.110) e ocorrem justamente pelo característica descrita: zona de concentração de tensões.

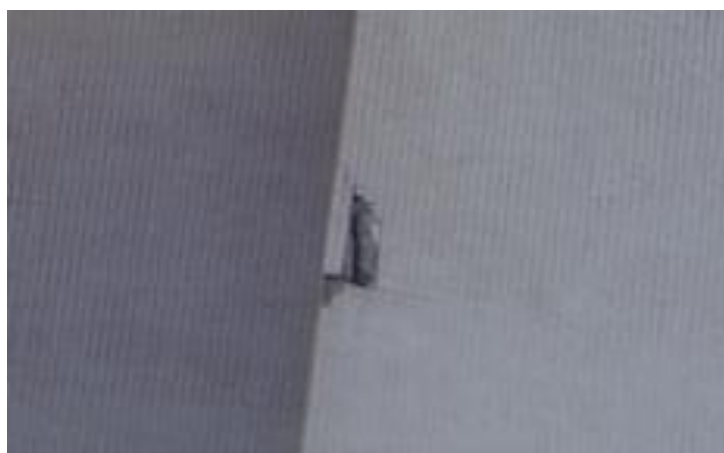
Figura 5.111 – Desagregação do concreto e corrosão em CER2

A manifestação patológica Dt.l4 é a ocorrência de crateras nas placas cerâmicas e foi observada apenas em uma pastilha no canto inferior da fachada lés-nordeste. E.s1 também foi identificada apenas em um local dessa mesma fachada. Já a desagregação do concreto e a corrosão foram observadas na fachada nor-nordeste em um ponto (Figura 5.111).

Foi verificado na região de cantos e extremidades, em um local da fachada nor-nordeste, corrosão e desagregação do concreto, equivalente a 0,02% da área vistoriada, com nível de degradação igual a 4, já comentado anteriormente.
