UNIVERSIDADE FEDERAL DO ESPÍRITO SANTO
CENTRO TECNOLÓGICO
PROGRAMA DE PÓS-GRADUAÇÃO EM ENGENHARIA CIVIL

**ANÁLISE DAS MANIFESTAÇÕES PATOLÓGICAS NOS SISTEMAS DE
REVESTIMENTOS EXTERNOS**

Dissertação apresentada ao Curso de Mestrado em Engenharia Civil do Programa de Pós-graduação em Engenharia Civil da Universidade Federal do Espírito Santo, como requisito parcial para obtenção do título de Mestre em Engenharia Civil, área de Construção Civil.

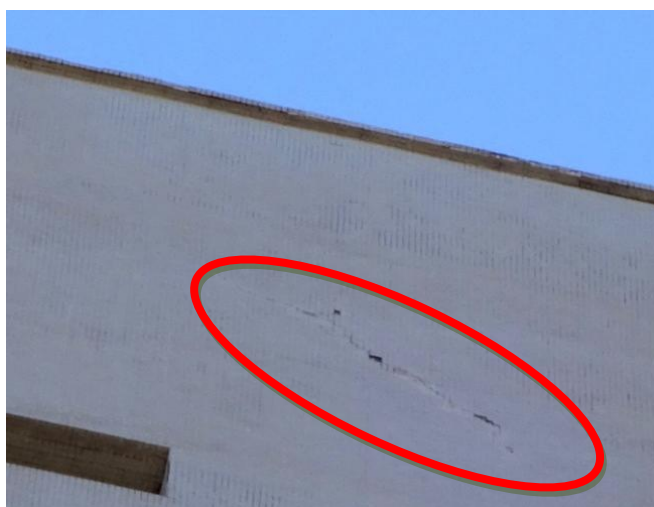
Figura 5.114 – Fissura no topo de CER2

Nessa região, Dt.j2, E.s2 e M também são as principais manifestações patológicas, e o deslocamento (D.1_a) ocorre com pastilhas isoladas e a fissura do tipo F.s1, base propagada para o revestimento, foi detectada na fachada oés-sudoeste (Figura 5.114).

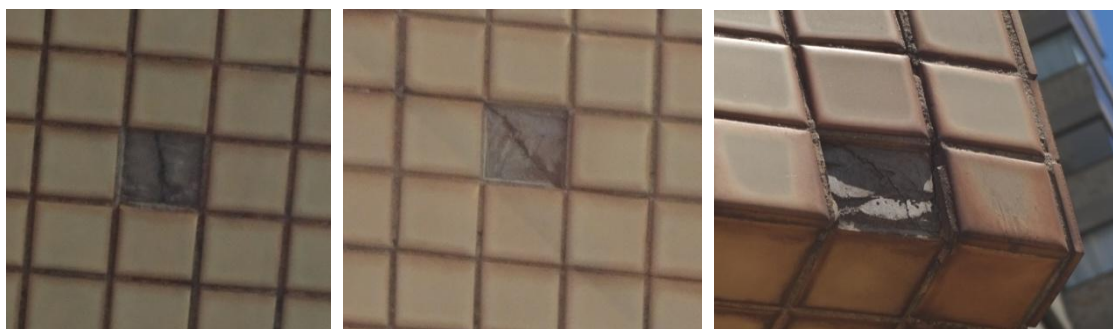
Figura 5.116 – Fissuras na argamassa nos locais de desprendimento cerâmico

Sobre D.1_a, observou-se, nas fachadas que permitiam maior visibilidade, que, no local onde ocorreu a queda, havia uma pequena fissura na argamassa aderida à fachada, o que provavelmente causou desprendimento (Figura 5.116).

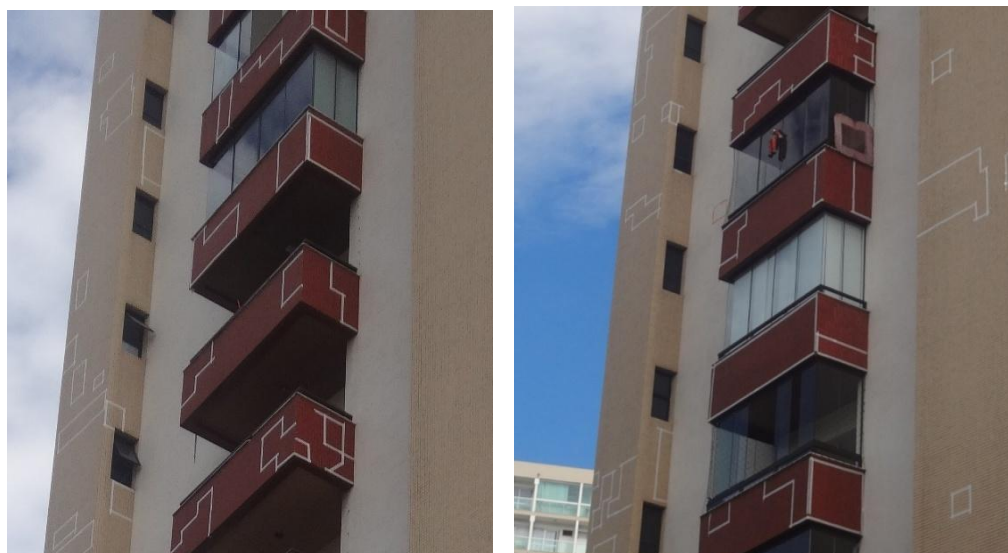
Figura 5.118 – Sacadas com revestimento cerâmico comprometido

A região das sacadas da fachada su-sudeste foi a mais crítica e, em algumas varandas, todo o revestimento cerâmico estava comprometido, como pode ser visto na Figura 5.118.

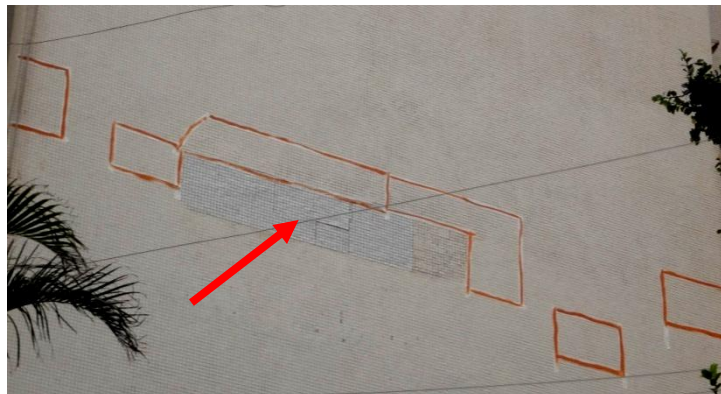
Figura 5.119 – Região comprometida no entorno de revestimento já alterado

É válido destacar que uma prática muito comum é a substituição do revestimento que apresenta som cavo apenas nos locais demarcados. Essa medida é eficaz em curto prazo, pois deve ser realizada uma inspeção periódica para constatar mais regiões que estavam em boas condições e começaram a se desprender. Esse exemplo pode ser visualizado na Figura 5.119, em que se mostra uma

região em que houve a troca do revestimento. Nessa inspeção se detectou que a área no entorno dessa região apresenta som cavo no teste de percussão.

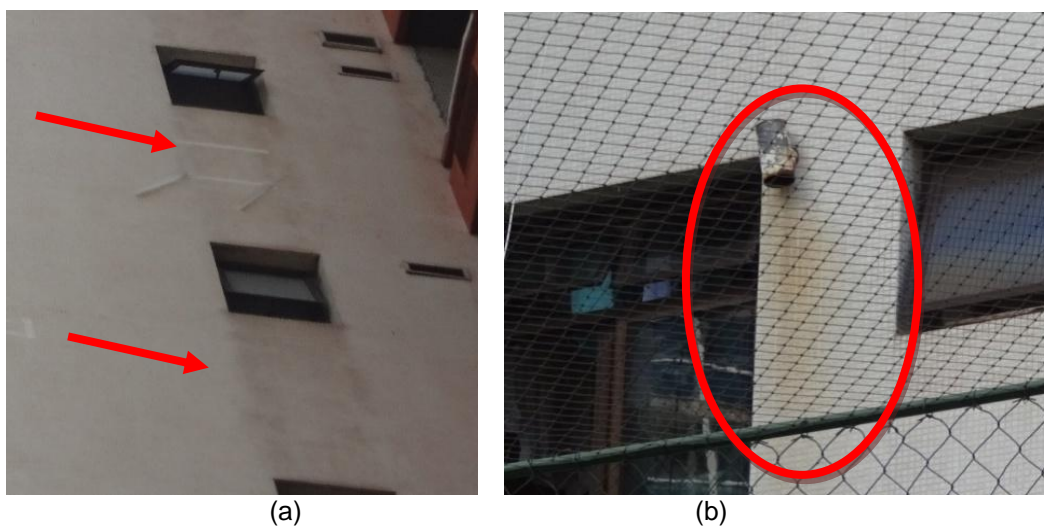
Figura 5.124 – Sujeiras abaixo da janela (a) e ao redor da saída do exaustor (b)

Por fim, as manchas e sujeiras, mais especificamente as sujeiras, são mais incidentes na fachada nor-nordeste, que possui cerâmicas mais claras que facilitam a visualização. Já na fachada oés-sudoeste, essas sujeiras foram percebidas em grande parte da fachada, mas em alguns pontos, como na parte inferior das janelas (que não possuíam peitoril) e ao redor da saída dos exaustores (Figura 5.124).

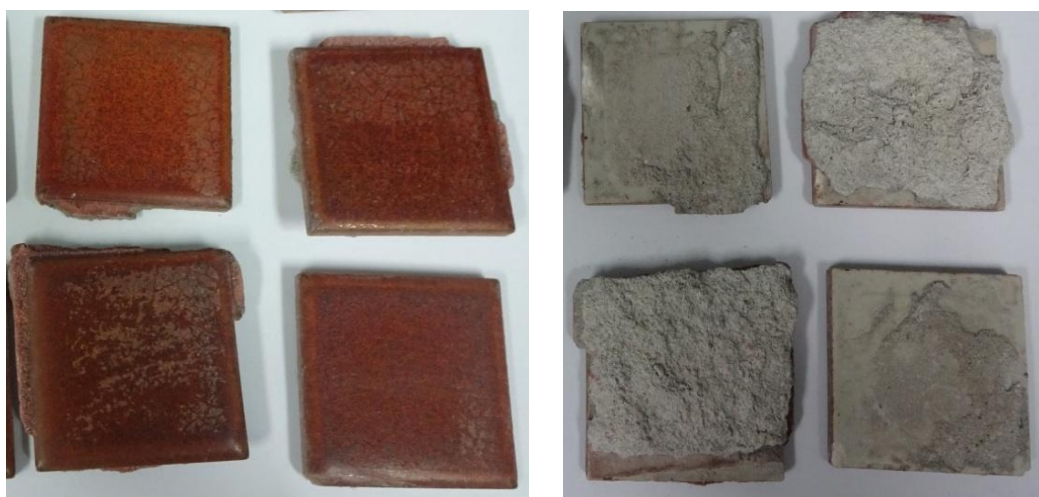
Figura 5.125 – Cerâmicas de CER2 antes da limpeza do tardo

As cerâmicas estavam com argamassa bem aderida ao tardo e isso foi constatado pela dificuldade de remoção delas, o que não era esperado, pois as cerâmicas deslocadas apresentavam perda de aderência entre a cerâmica e argamassa de assentamento. Isso indica que provavelmente grande parte do revestimento que apresentou som cavo pelo teste de percussão estava com perda de aderência na camada de regularização da base e que esses casos de queda de pastilha individuais podem estar relacionados ao tempo em aberto da argamassa de assentamento em alguns locais. Na Figura 5.125, mostram-se as cerâmicas com a parte esmaltada limpa e o tardo antes da limpeza.

Verifica-se que as cerâmicas apresentam gretamento, perda de brilho e perda de coloração, os quais, em grande parte da fachada, não eram detectados, pois as cerâmicas estavam sujas e/ou a distância não permitia essa visualização.

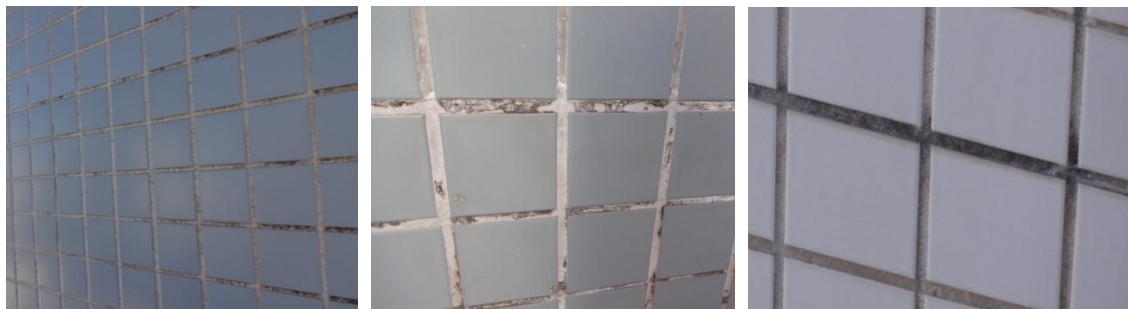
Figura 5.129 – Alteração de cor nos rejuntas de CER3 (Dt.j2)

A alteração de cor nos rejuntas foi observada em diversos locais das fachadas (Figura 5.129), cuja causa não foi determinada. Aparentemente, em alguns pontos ocorrem apenas o acúmulo de sujeira (pó preto), em outros parecem bolor e, nos demais, podem ser alterações dos compostos presentes nos rejuntas. Devido à falta de definição da causa e das reais proporções dessa manifestação patológica, foi considerado que ela apresenta nível de degradação igual a 2 para todos os pontos identificados.

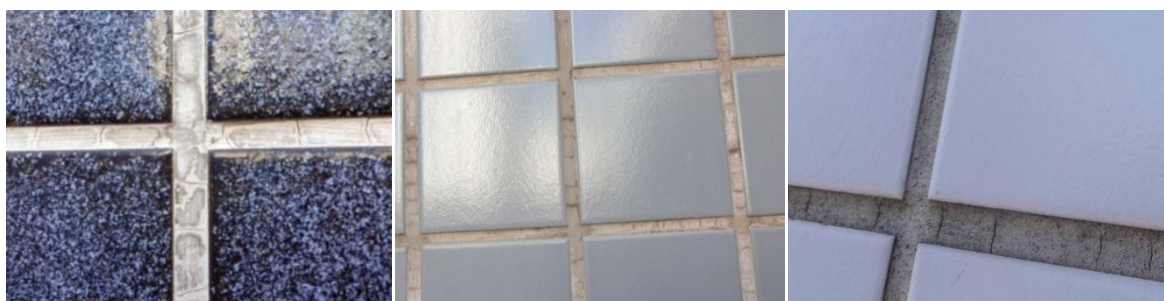
Figura 5.130 – Fissuras nos rejuntas de CER3 (Dt.j3)

As fissuras detectadas nos rejuntas apresentam o mesmo comportamento em todas as regiões de fachadas: microfissuras perpendiculares ao alinhamento do rejunte (Figura 5.130). Essa anomalia pode ter sido ocasionada por diversos fatores ao longo dos anos, como a movimentação da estruturas, incidência dos agentes externos, descolamento dos revestimento e ausência de juntas de movimentação. Entretanto, a causa exata não foi possível definir neste trabalho. O nível de degradação igual a 3 foi atribuído a todas as regiões com esse tipo de anomalia.

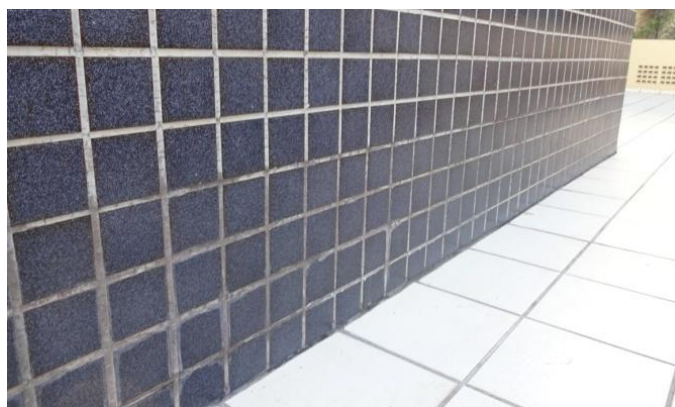
Figura 5.132 – Manchas e sujeiras no nível do solo de CER3

Apenas na fachada nordeste existe a região do nível do solo e observou-se que as manchas encontradas eram provenientes da umidade ascensional no local (Figura 5.132), pois se trata de uma área comum do edifício que apresenta pontos de infiltração de água e umidade.

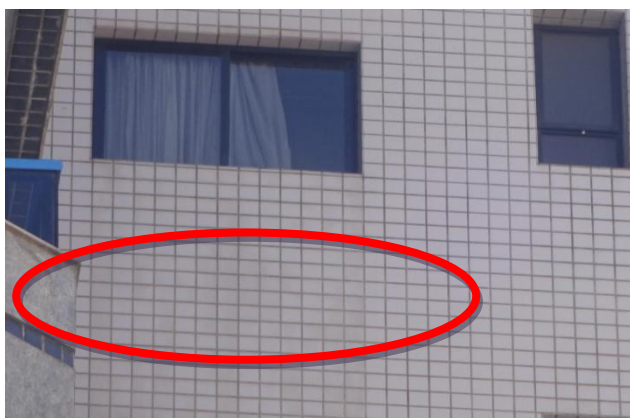
Figura 5.134 – Manchas e sujeiras nas paredes contínuas de CER3

À exceção das anomalias Dt.j5 e E.s1, todas as demais estão presentes nessa região. A fissuração no rejunte foi a de maior ocorrência, com 65,63%, seguida das manchas e sujeiras com 15,18%, que estão associadas principalmente à alta poluição na cidade de Vitória e à ausência de manutenção nas fachadas (Figura 5.134).

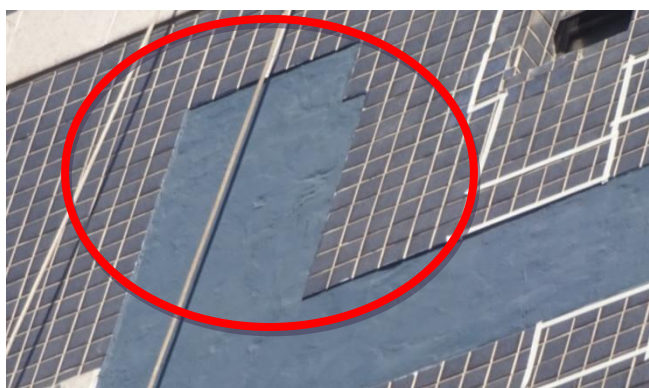
Figura 5.135 – Desplacamento cerâmico CER3 (D.1_a)

Em relação ao deslocamento cerâmico, foram observados dois tipos: entre a cerâmica e a argamassa de assentamento (D.1_a) e entre a argamassa de

assentamento e o reboco (D.s1). É importante destacar que, nas regiões mais visíveis, o condomínio pintou o reboco de cor similar à cerâmica, enquanto não realizavam a reforma (Figura 5.135). Uma das prováveis causas é a ausência de juntas de movimentação.

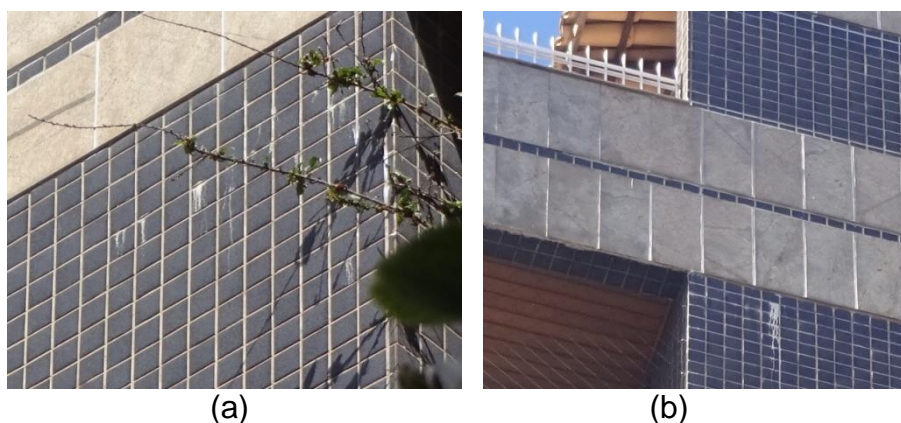
Figura 5.136 – Eflorescência nos rejuntas de CER3 (Dt.j1)

Nesta região foi detectada uma placa cerâmica com lascamento da borda (Dt.I1), ocasionado por algum dano mecânico ou durante o assentamento. Já com relação aos danos nos rejuntas, também foram observados dois pontos com eflorescência nessa região: na Figura 5.136 “a”, está logo abaixo da jardineira da varanda e, na Figura 5.136 “b”, abaixo da área da cobertura. Ambos os locais são propensos à infiltração de água, que é um fator para que ocorra essa anomalia.

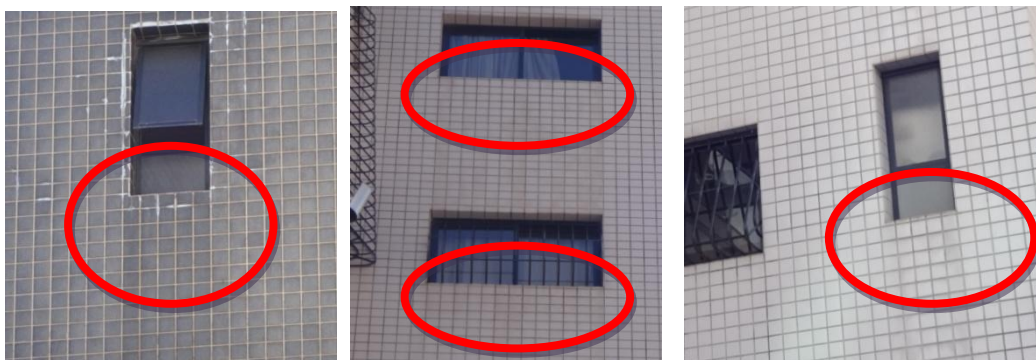
Figura 5.138 – Manchas e sujeiras abaixo das aberturas de CER3

Assim como em outras regiões as principais manifestações patológicas com maior ocorrência foram a alteração de cor dos rejuntas, a fissuração dos rejuntas e manchas e sujeiras, é importante destacar que as sujeiras foram observadas principalmente abaixo de janelas sem peitoris (Figura 5.138).

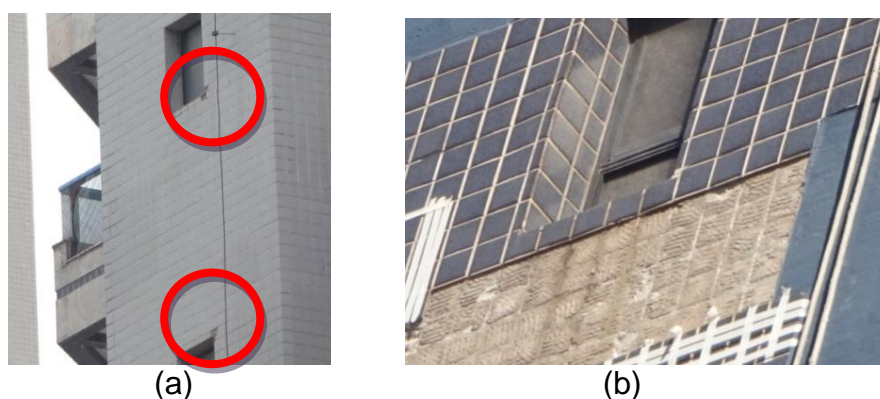
Figura 5.139 – Deslocamento cerâmico na região de aberturas de CER3

O deslocamento cerâmico ocorre próximo às bacias dos banheiros e das escadas (Figura 5.139 “a”). Uma das causas dessa anomalia é a ausência de juntas de movimentação e dessolidarização (Figura 5.139 “b”). Já o lascamento da borda ocorreu apenas em uma cerâmica próxima à janela da área de serviço por algum choque mecânico ou durante o assentamento. Por fim, as duas anomalias relacionadas à estética do revestimento cerâmico foram a falta de planeza, que foi ocasionada pelo assentamento incorreto das cerâmicas (neste caso, novas cerâmicas colocadas em locais de queda das placas) e a perda do brilho/alteração de cor das placas em uma pequena região da fachada sudoeste.

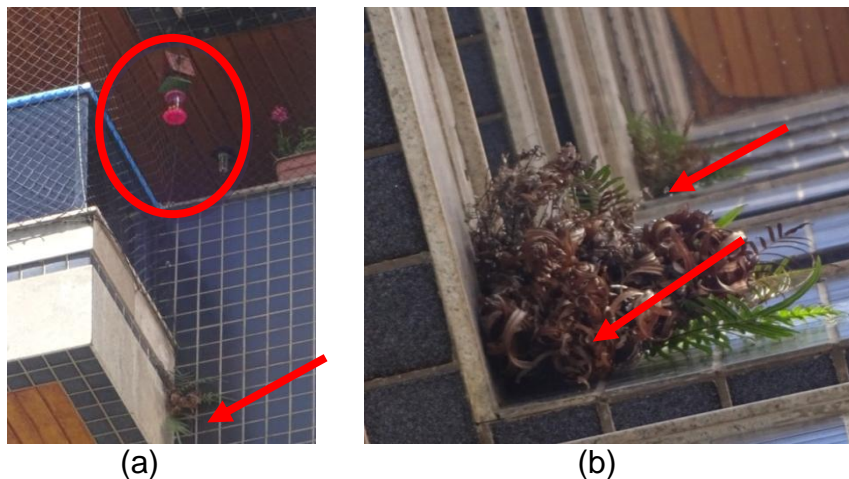
Figura 5.141 – Crescimento de vegetação nos rejuntas de CER3

Nessa região, destacam-se as anomalias de fissuração e alteração de cor nos rejuntas, assim como nas demais regiões. Entretanto, apenas nos cantos foi observado o crescimento de vegetação (Dt.j5) no rejuntas e percebe-se que não existe manutenção há tempos tendo em vista o tamanho dessas plantas. Esse dano foi observado na fachada noroeste no 3.º e no 6.º pavimento tipo (Figura 5.141).

Verifica-se, na Figura 5.141 “b”, que no 6.º pavimento tipo acima da vegetação há um recipiente com água, próprio para alimentação de pássaros. Isso indica que esses pássaros podem ter propiciado o crescimento dessas plantas aliado à presença de umidade nesses locais.

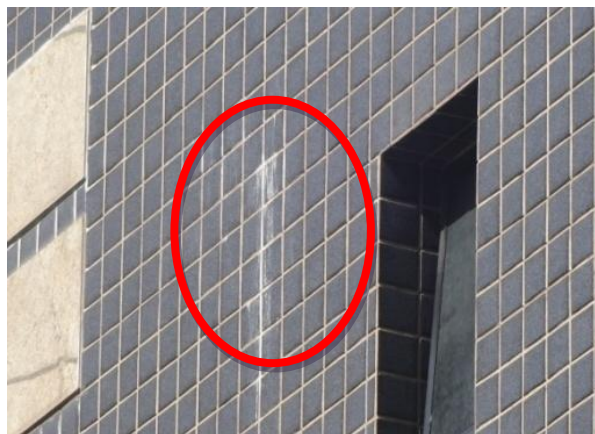
Figura 5.143 – Eflorescência nos rejuntas de CER3

As manifestações patológicas Dt.j2, Dt.j3 e M estão entre as de maior ocorrência nessa região com análises já comentadas. Nessa região também ocorre o deslocamento cerâmico entre a placa e a argamassa de assentamento (19,21%), e uma das causas pode ser a ausência de juntas de movimentação que usualmente são colocadas para absorver as diferenças de movimentações dos diversos materiais existentes. Quanto à eflorescência no rejunte, esta ocorre na

região próxima ao banheiro, e a infiltração de água deste local pode propiciar o surgimento dessa anomalia (Figura 5.143).

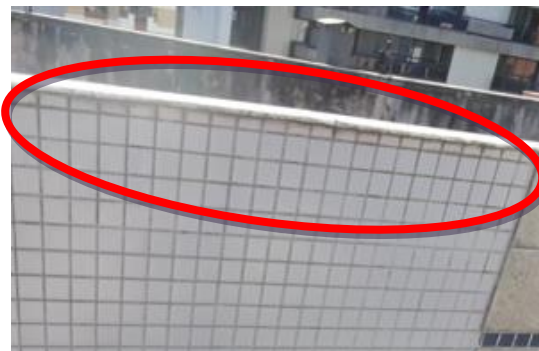
Figura 5.145 – Manchas e sujeiras no topo de CER3

A alteração de cor no rejunte e a fissuração foram observadas em grande quantidade nessa região. Relativamente às manchas, elas foram observadas próximo ao platibanda (Figura 5.145).

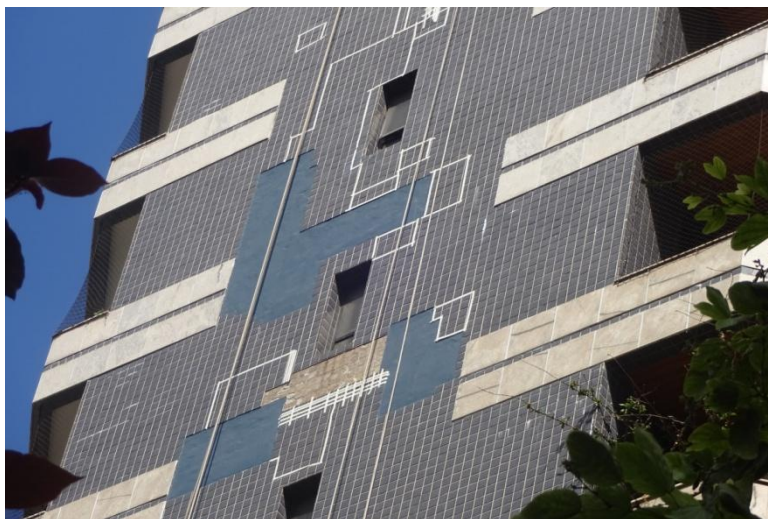
Figura 5.147 – Regiões de D.p no entorno de D.1_a em CER3

Constata-se que, ao comparar D.1_a e D.p, verifica-se que a fachada nordeste é a de maior ocorrência desse tipo de anomalia e, nessa fachada, foram observadas algumas particularidades. Como em CER2, a região no entorno de um revestimento retirado se tornou frágil, ou seja, uma área em que pode ocorrer deslocamento, e isso foi verificado pela marcação das áreas que apresentaram som cavo pelo teste de percussão (Figura 5.147). Outra observação foi uma área em que houve a troca do revestimento cerâmico há uns anos (não especificada pela comissão do edifício), quando novamente foi detectado deslocamento do tipo D.p, conforme se mostra na Figura 5.148.

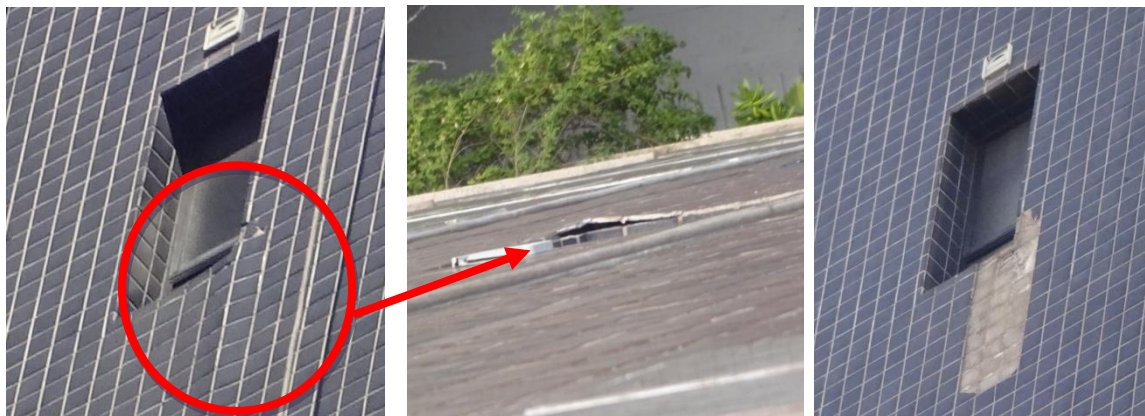
Figura 5.149 – Revestimento estufado em CER3

Antes de realizar o teste de percussão, foi observado um revestimento estufado, abaixo da bscula do banheiro, com risco iminente de queda. Assim, com a

autorização do condomínio, esse revestimento foi retirado logo após a realização do ensaio (Figura 5.149).

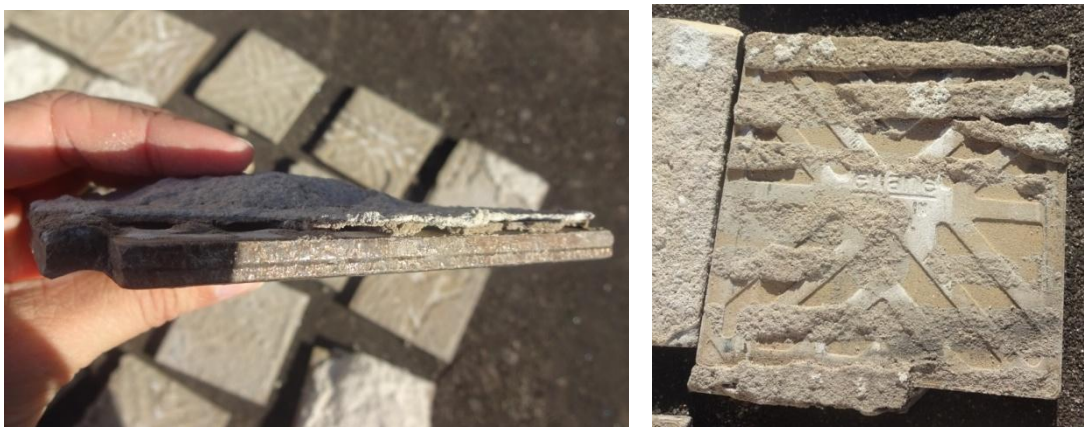
Figura 5.154 – Cordões de argamassa visíveis nas cerâmicas de CER3

(Figura 5.154). Outra observação importante é que, diferentemente das cerâmicas de CER1 e CER2 que foram muito difíceis de limpar, as de CER3 foram limpas facilmente e em poucos minutos. Esse fator já era esperado, pois a maioria dos deslocamentos ocorre entre a cerâmica e a argamassa de assentamento. Ou seja, a argamassa era mais fraca e mais porosa em relação à das cerâmicas de CER1 e CER2.
